Skandia - Teatern

ANTIKVARISK SLUTRAPPORT

ÅTGÄRDER I STJÄRNNUMMET OCH I NEDRE PROMENOIREN

Skandiateatern – Åtgärdsrapport 2012

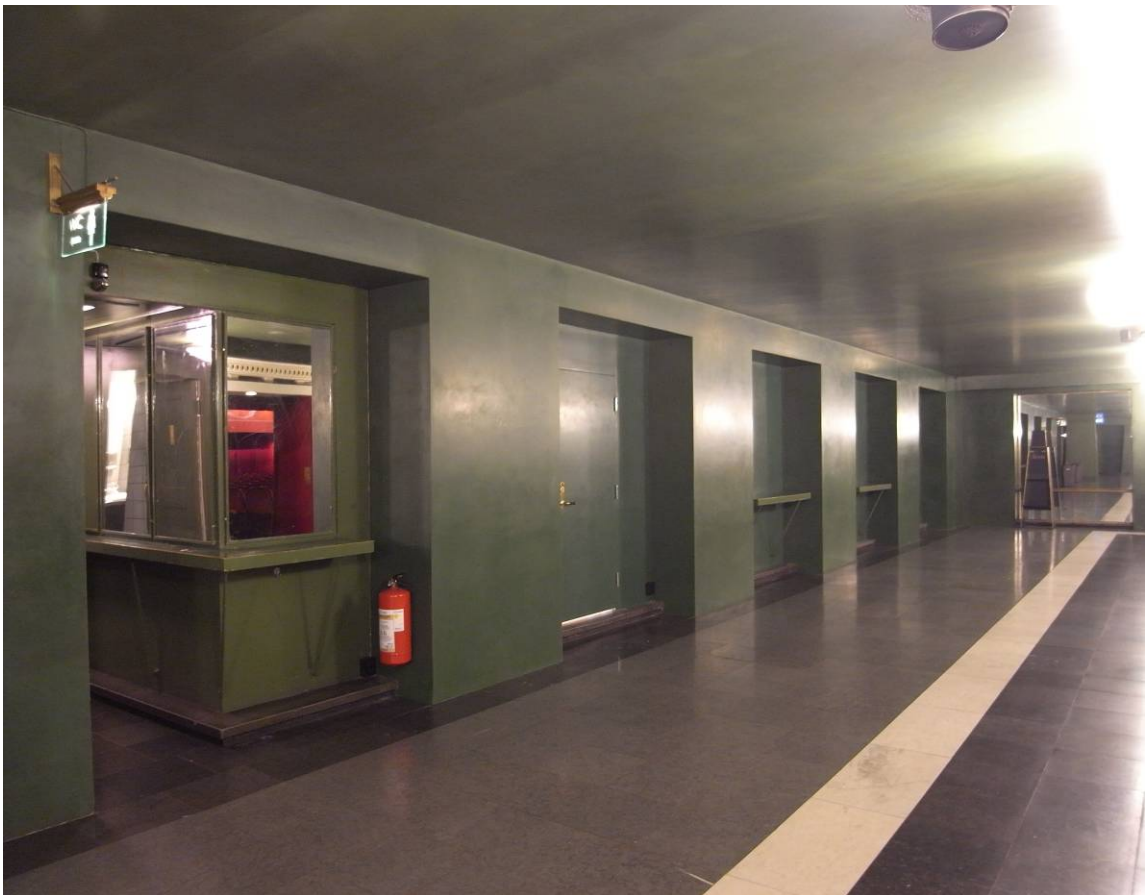
Nedre promenoiren invid toaletter, förråd och personalrum 2012. Väggtyor är återställda till originalskick

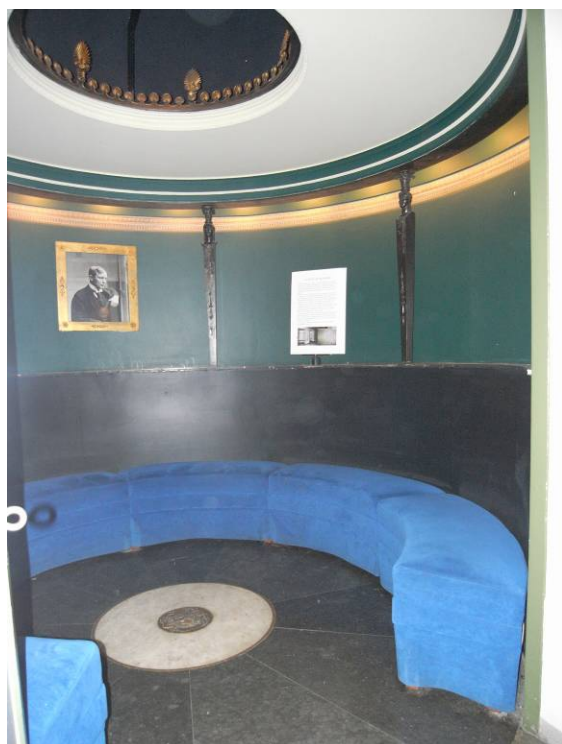
Före: Stjärnrummets inredning 2008 med en originaltavla hängande i fonden, med Gunnar Asplunds porträtt.

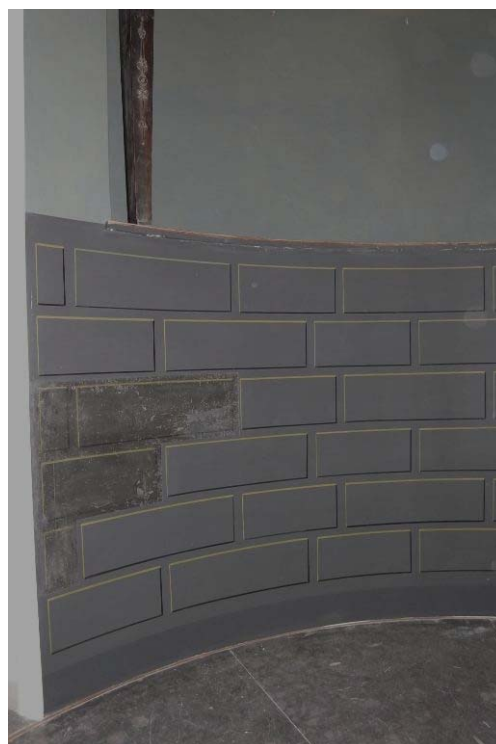
Efter: Stjärnrummets nedre väggyta med kvadermålning, originalprovyta och rekonstruerad del

Ursprunglig färgsättning på samtliga byggnadsdelar har tagits fram och provytor har godkänts. Takytona och belysningsrampen har målats och återställande av stucklist har utförts. Rekonstruktion av bröstningens ursprungliga kvadermönster har genomförts med en kvarvarande referensyta till vänster innanför öppningen bevarad. Övriga delar hade allvarliga skador och bedömdes som omöjliga att retuschera och återställa.

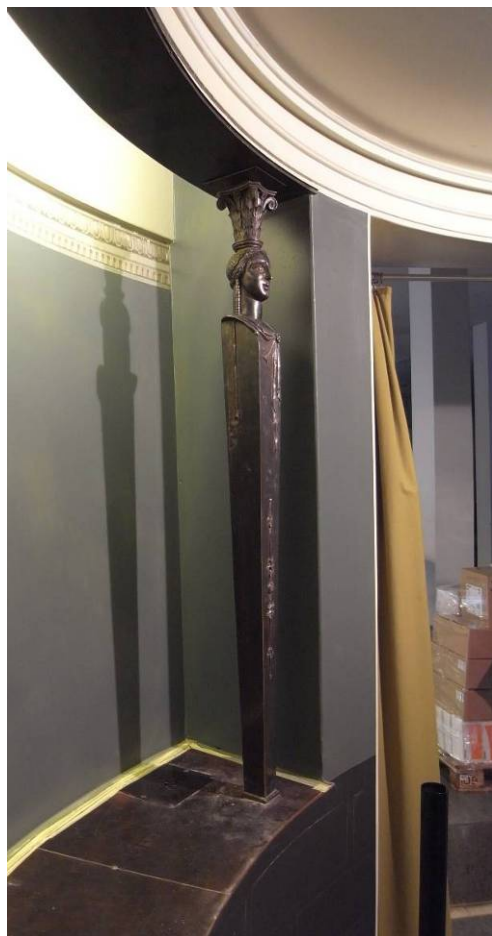
Stjärnrummet. Övre väggfältet taklist och tak återställt. Avsats och karyatid av mässing rengjorda, polerade och återpatinerade.

Den starkt slitna avsatsen av patinerad mässing har rengjorts, lagats och kompletterats med ett trasigt galler. Ytan har därefter patinerats på nytt. Ristningar och märken i mässingsytan har bevarats då det representerar ett kulturhistoriskt värde av patina. Även karyatiderna har rengjorts och setts över beträffande infästningar m.m. Armaturerna i den dolda belysningsrampen är ersatta med ursprungligt antal armaturer och försedda med ljuskällor som ska motsvara rätt ljusstemperatur. Ljusflödet är dimbart.

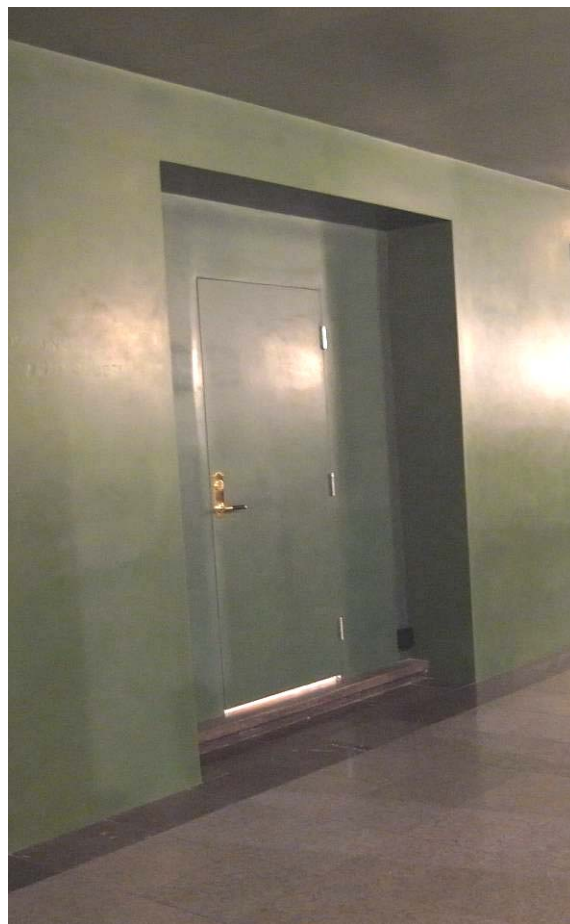
Ombyggnad av garderob under senare tid till förråd med dörr. Nu har ytan målats och dörren maskerats genom borttagande av foder.

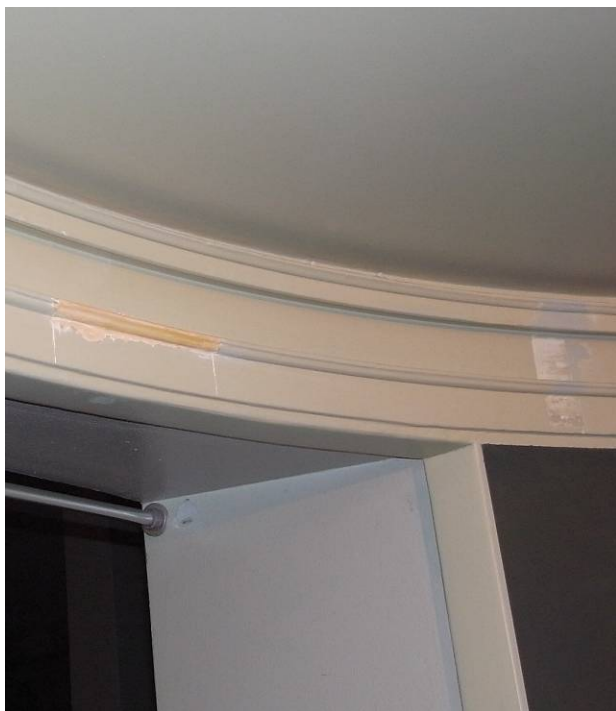
Provytor vid taklist. Förgyllda delar av listen har konstaterats

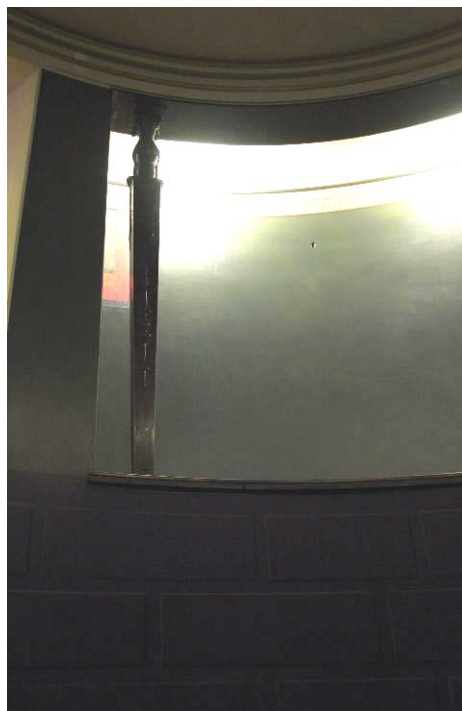
Ombyggnad av garderob har gjorts om till förråd med dörr. Nu har ytan målats och dörren maskerats genom borttagande av foder.

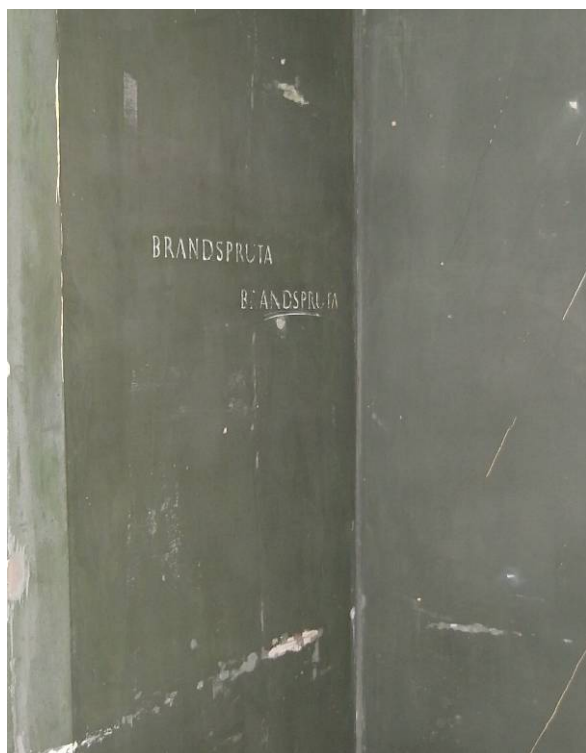
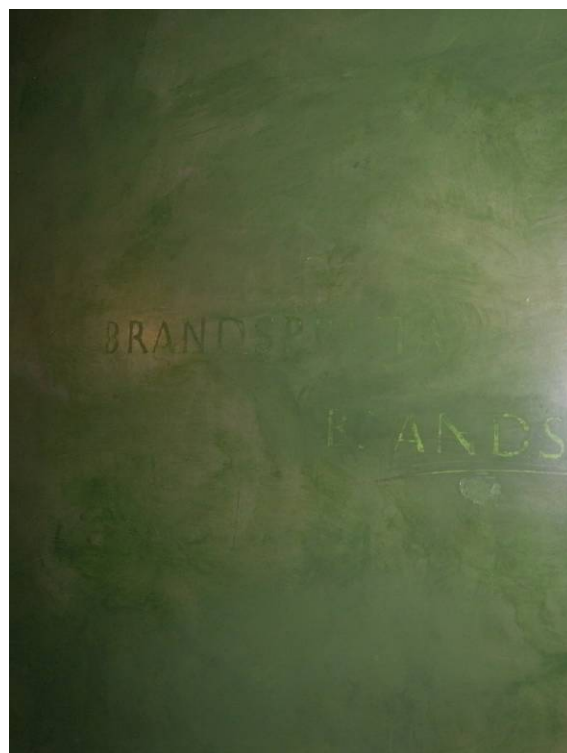
"Brandspruta" textat spår i stucco lustron, före och efter återställande.

Den sista etappen av återställandearbetena av de gröna stucco-lustroytorna har nu slutförts, vilken omfattar ytor kring spegel och väggfält fram till och med entré till damernas toalett. Material och metoder överensstämmer med de tidigare använda och redovisade i tidigare etapper.

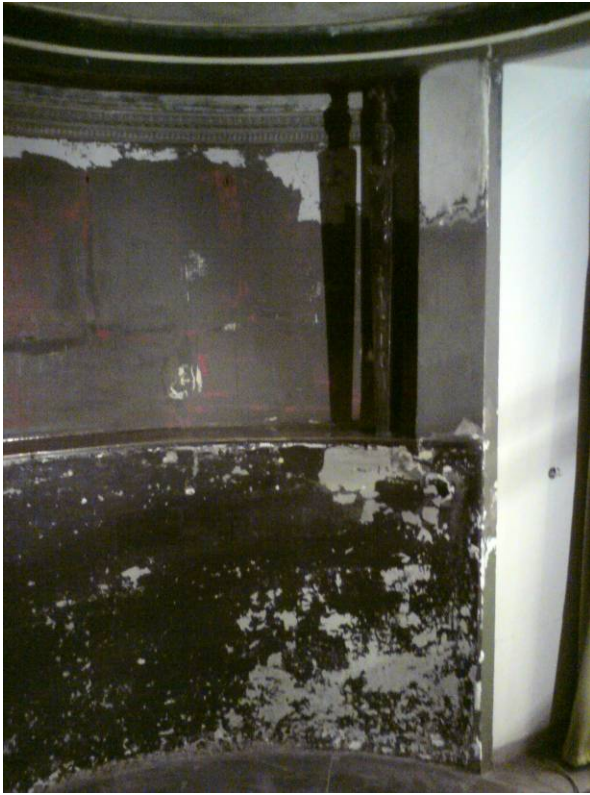
Plastfärgen borttagen

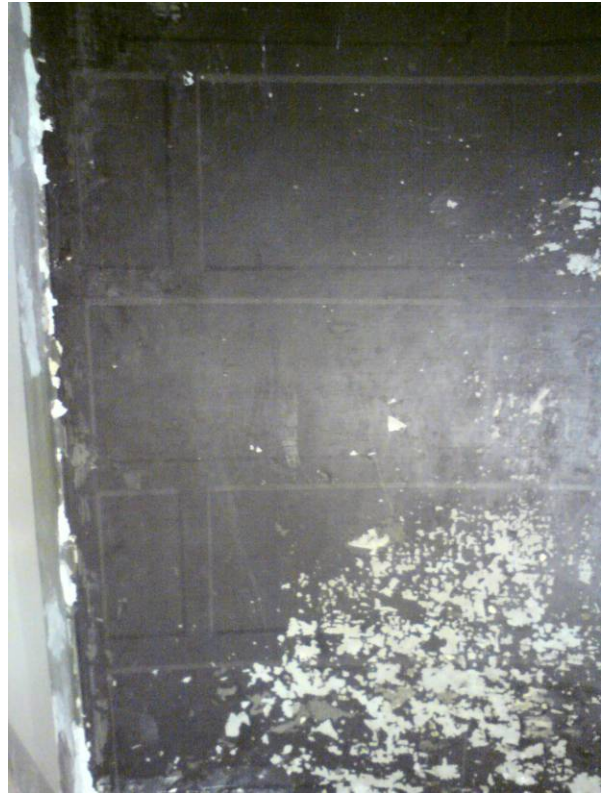
Originalytor invid öppningen

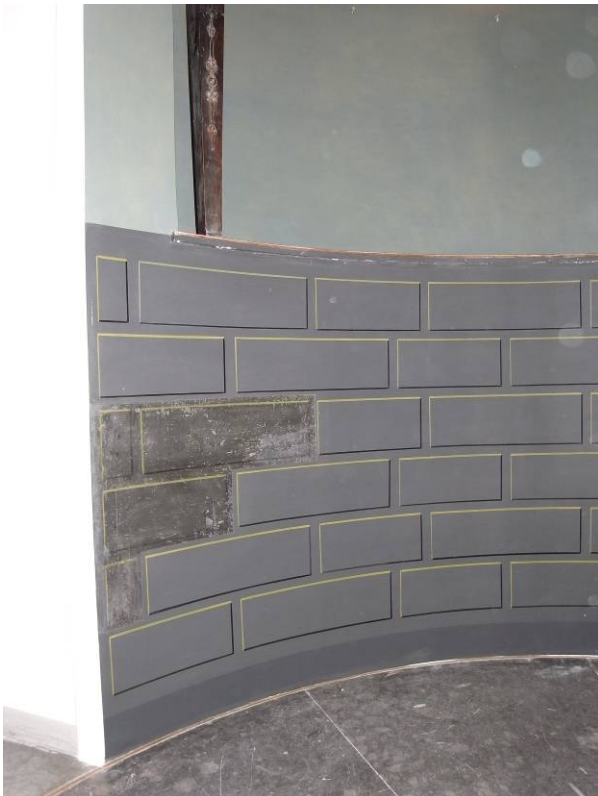
Kvadermönstret under arbete med originalet

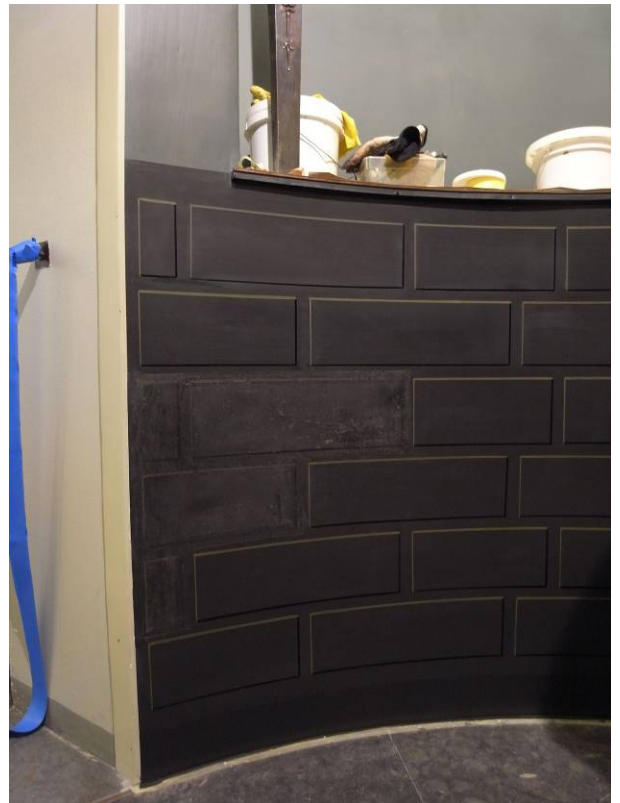
bevarat invid öppningen
