## TORSÅKERS MAGASIN

## ANTIKVARISK SLUTRAPPORT

## **Antikvarisk slutrapport**

Datum: 2014-01-27

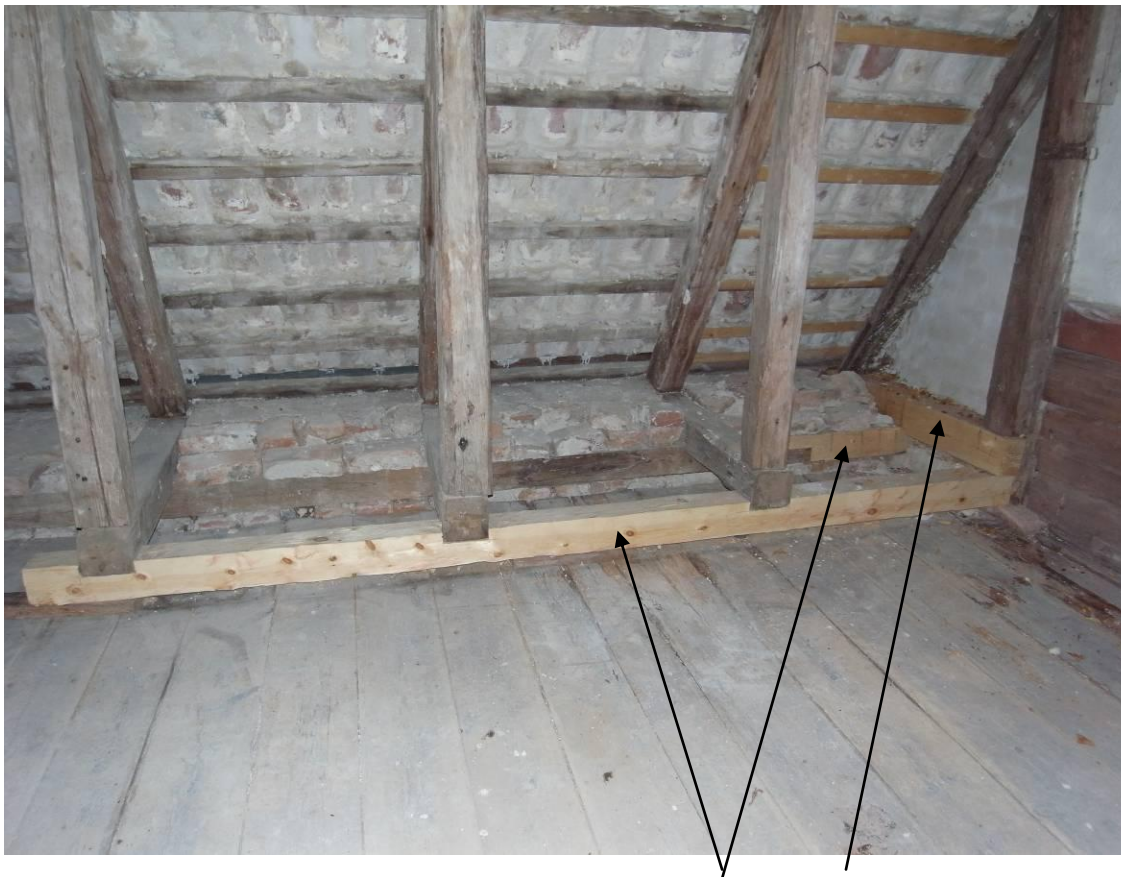
*Takstolar mot södra fasaden där rötskadade delar bytts ut (remstycken och tass). Gammalt tegel är understruket.*

Takstolarna hade också fått rötangrepp, framför allt på remstycken och tassar men även något stödben var skadat. Infästningar av hanbjälkar var bristfällig i två fall invid norra takfallet och nya sprintar och förstärkningsupplag fick ordnas. För att förhindra ett fortsatt rötangrepp har murverkens anläggningsyta invid tassarna rensats från bruk och även puts runt remstycken tagits bort.

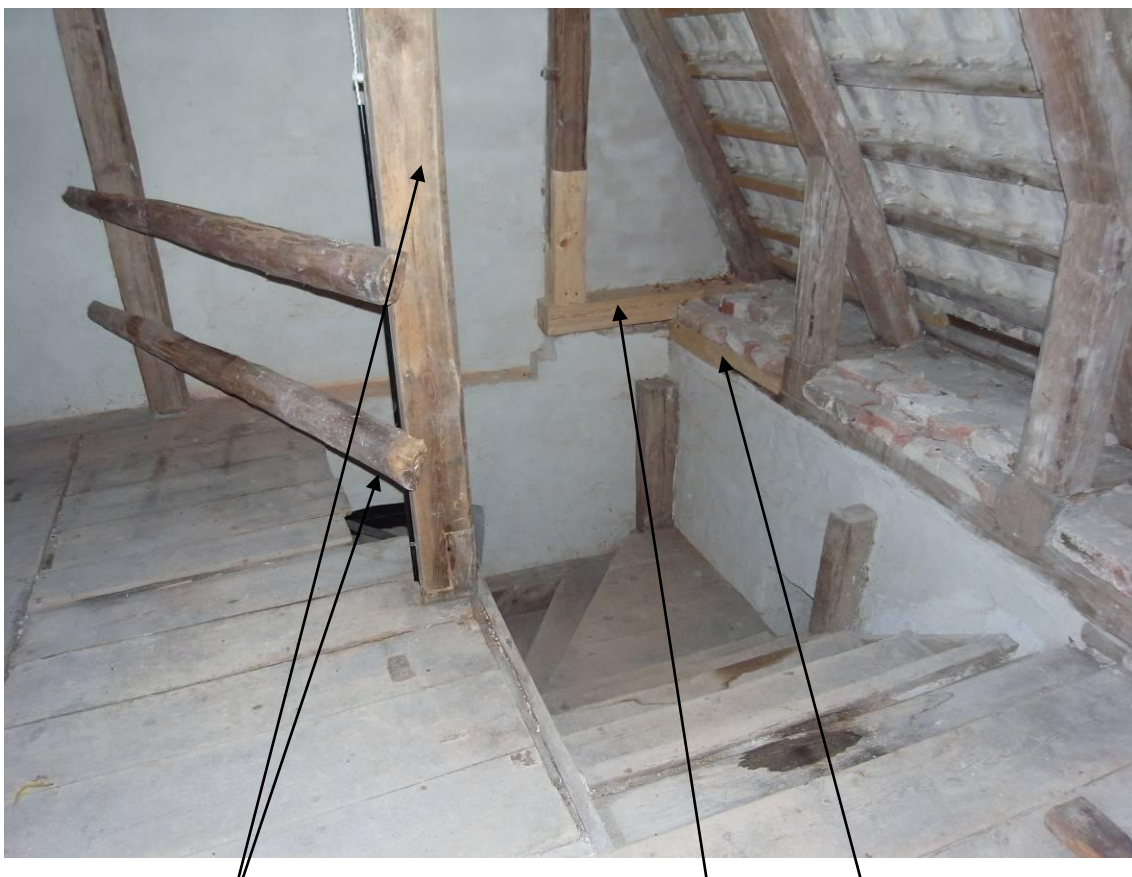
*Takstol mot södra fasaden där rötskadade delar bytts ut (stödben, tass och remstycke) samt ny räckestolpe och avbärare.*

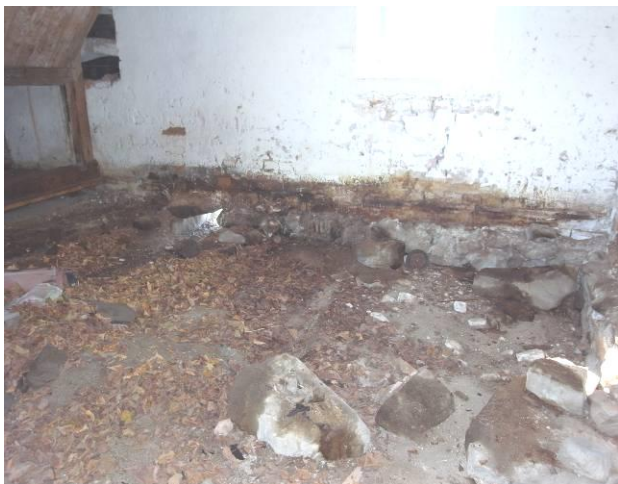
Byggnadens bottenvåning hade under en period fungerat som magasin för spillolja. Oljefaten hade dessvärre läckt och oljespill spridit sig över stora delar av bjälklaget och även sugits upp i murverket på södra och västra sidorna. Både golvytor, regler och fyllningsmaterial samt puts och fogmaterial har rensats från föroreningar. Trots dessa arbeten finns det rester av oljan kvar i murverk och i vissa delar av träkonstruktionen som bär själva trappan. Bedömningen var att kvarvarande delar med oljespill inte har någon avgörande påverkan på helhetsintrycket av byggnaden. Viss lukt kommer sannolikt att finnas kvar under lång tid.

*Bjälklaget rivet och spillolja synlig på väggen*

Bottenbjälklaget var rötskadat och kontaminerat med spillolja varför ytskiktet av skivmaterial och alla bjälkar var tvungna att ersättas. De bjälklagsdelar som bar upp trappan behölls på plats. Delar av fyllningsmassorna av jord som var bemängt med spillolja togs också bort. De befintliga upplagsstenarna behölls och samma antal regler användes.

Nytt plankgolv av kärnfuru har monterats på nya bjälkar i tidigare lägen. Ingen ytbehandling har skett. Golvet har försetts med en liggande sockel som är vanligt i liknande byggnader.

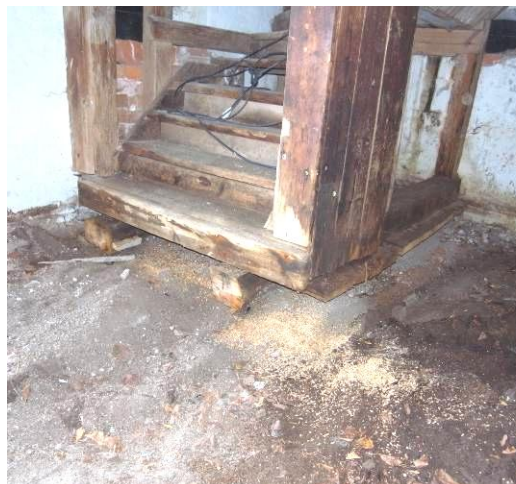
*Bjälkar och golv sparade under trappan*

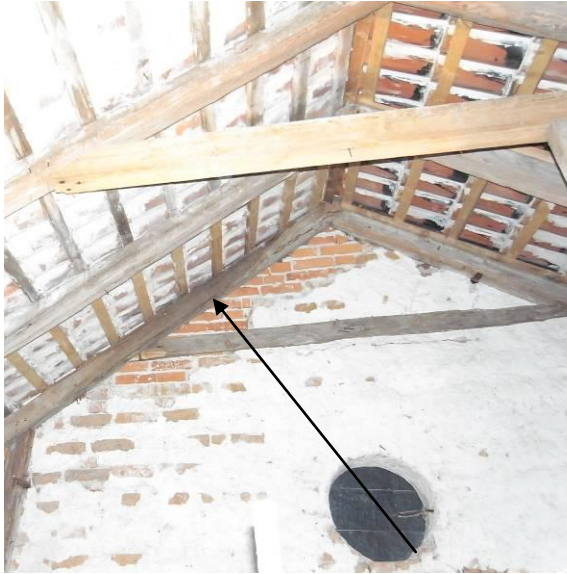
Vid restaureringen på 1990-talet genomfördes ett antal bjälklagsåtgärder som visade sig ha brister. Infästningar i murverk och dragstål saknades på bl. a. takstolarnas högben (övre del i murverken från 1990-tal) och infästningar av befintliga ankarjärn i bjälklag var inte kompletta.

Västra gaveln före åtgärd där ankarjärn saknas på vänstra sidan. Här syns även det gamla tegeltaket (tv) och nya taket (th) med ny understrykning.

Kontroll av överputsade ankarjärn genomfördes i syfte att säkerställa att de var i funktionsdugligt skick med fungerade dragstagsinfästningar. Kompletterade ankarjärn putsades över på lika sätt som befintligt. De tidigare synliga ankarjärnen fick även i fortsättningen vara synliga och målades svarta med linoljefärg.

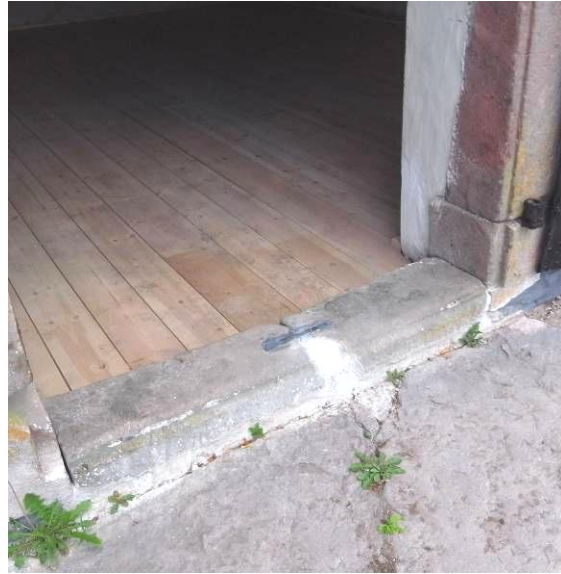
Tröskelstenen var i mycket dåligt skick och låg löst med ett mycket bristfälligt upplag och liten anläggningsyta nedåt. Ett förstärkningsjärn har därför fällts in på insida sten och förankrats med skruv och plugg. En ny stålbygel har monterats på ovansidan i de befintliga hålen för en tidigare bygel. Bygeln har därefter fixerats med bly.

Befintliga tröskelstenar som fått nytt upplag och ny stålbygel och blygutning kring hålen.

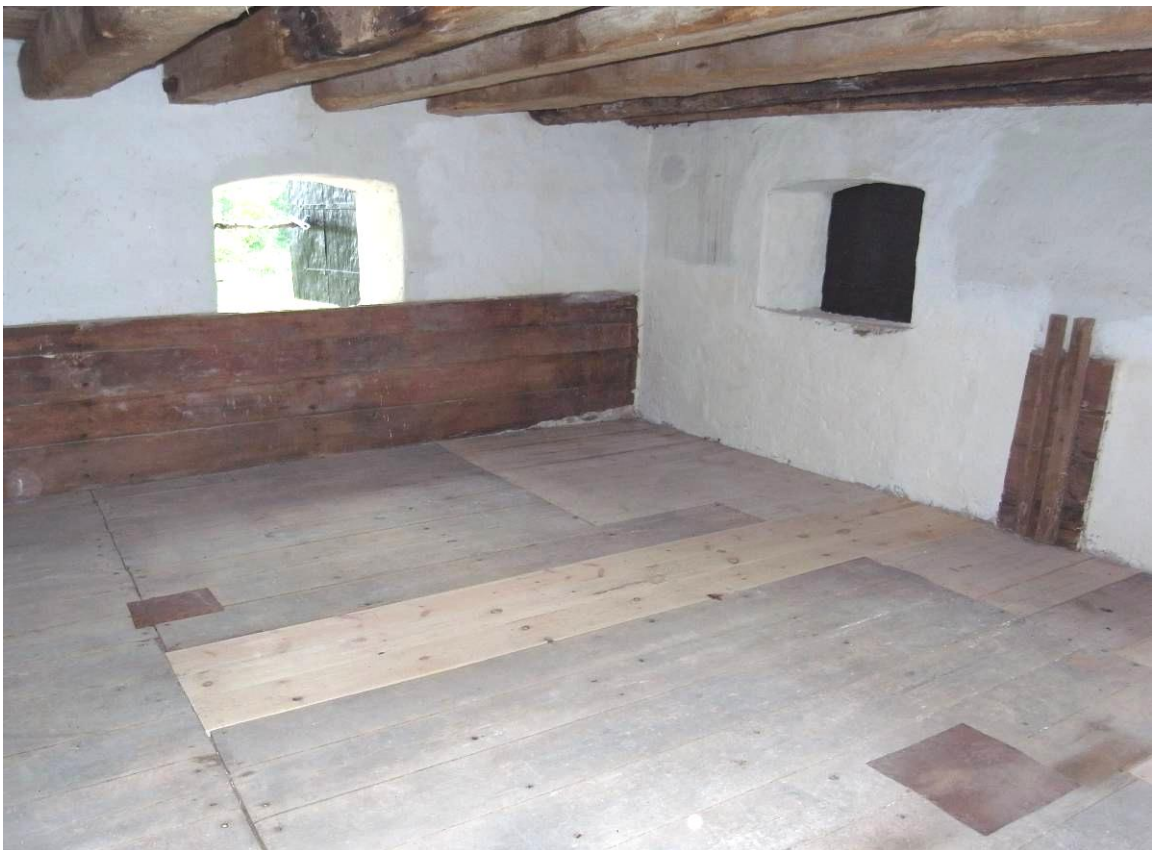
Tre golvplankor är nya och nya metalluckor lagda över sågade hål i golvet. Rötskadade väggbeklädnader till sädesbingarna har rivits och väggarna avfärgats.

Befintliga golv hade rötskador och var dåligt fästade i reglarna. Täckplåtar till befintliga hål i golvet var också kraftigt rotskadade. Golvbräder har ersatts i minsta möjliga omfattning och infästningar i regler har sets över och kompletterats. Golvet på vindsvåningen har plockats upp och återmonterats då det hade buktat sig och låg löst. De befintliga plåtluckorna över (urtappnings-) hål i golvet, och vissa skivor av plywood har ersatts med nya plåtar av obehandlat stål.

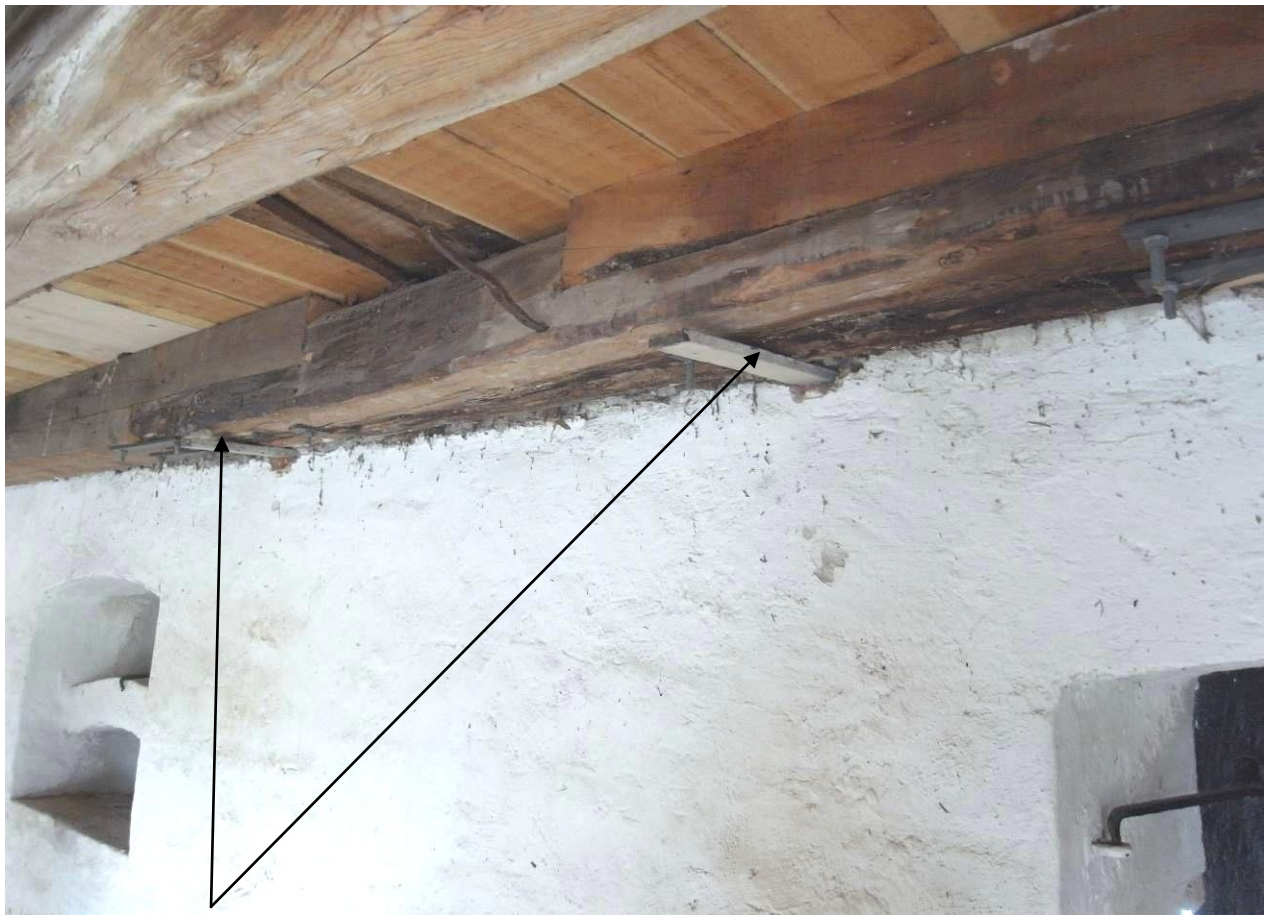
Golvregeln på våning 1tr mot norra väggen (lagad 1996) svankade såpass mycket att ovanförliggande golv var svåra att komplettera. Därför valdes att höja bjälken och lägga den på stödjärn av plattstål (2st) som kilades i murverket.

*Nya stabiliserande bärstål till golvbjälke med bristfällig lagning från 1996. Synlig från entréplan invid norra väggen.*

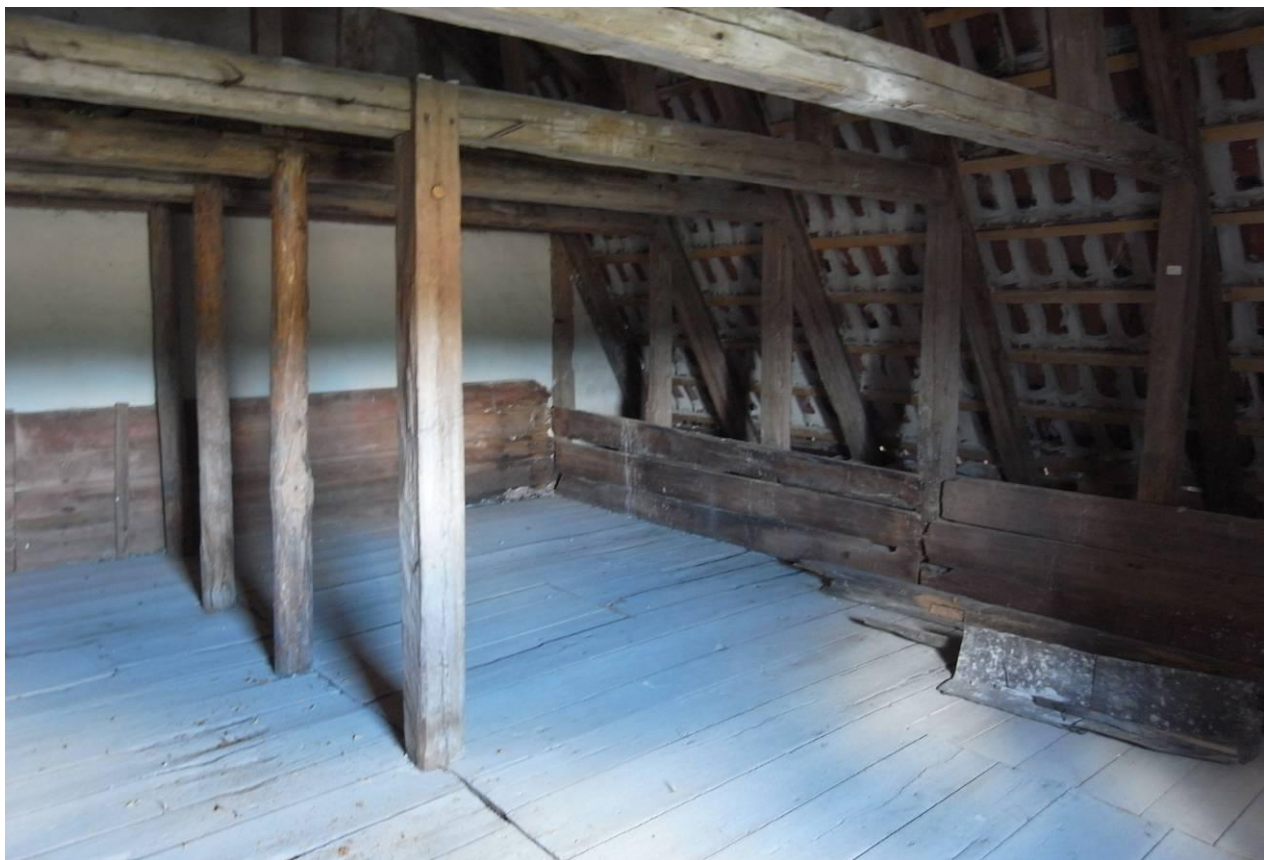
*Vindsgolvet återlagt och infäst. Sädesbingarnas paneler rensade från rötskadat virke.*

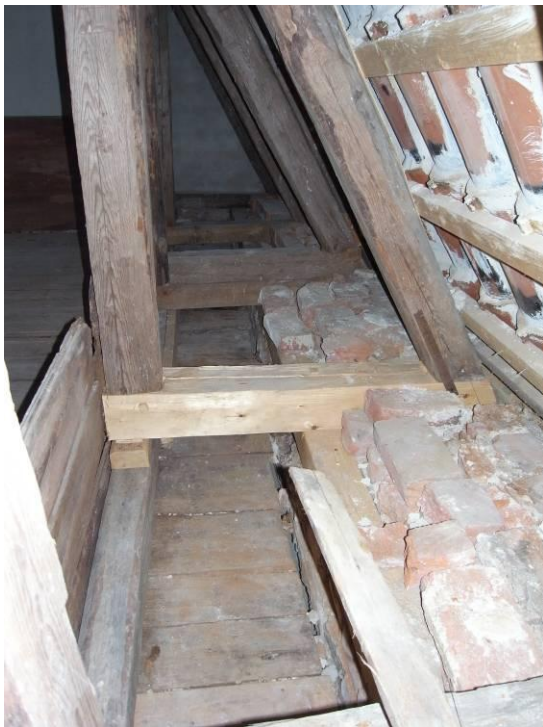
*Remstycke och taktass utbytta på takfall mot norr.*

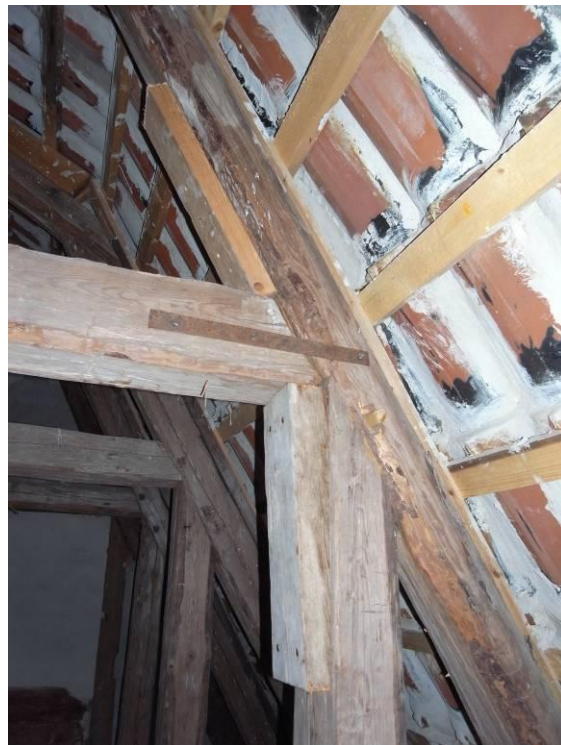
*Hanbjälskens infästning med tapp och sprint har ersatts med ett underliggande stöd och dragjärn*

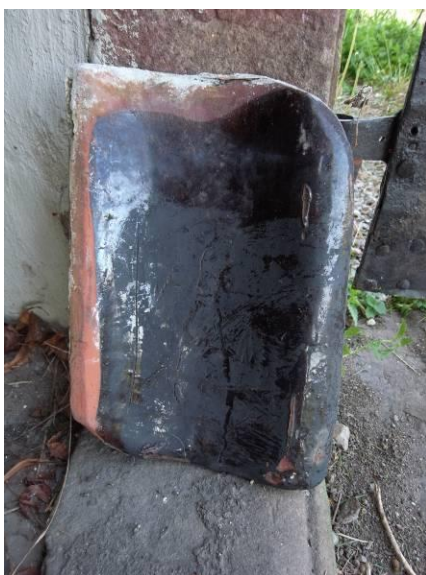
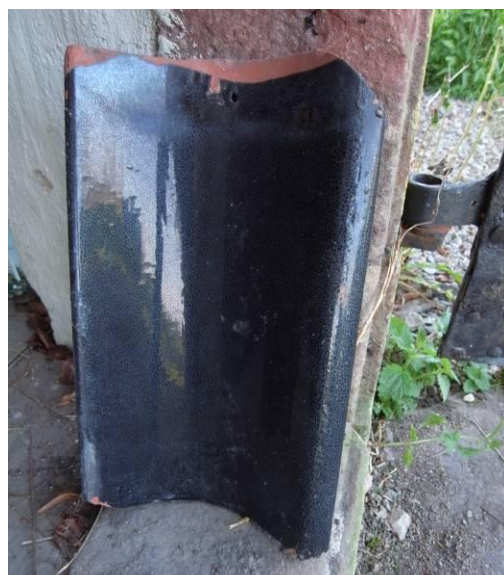
*Äldre taktegel*

*Taktegel från Heby tegelverk från 1996 på takfall mot norr*

Det befintliga tegeltaket har lagats genom att trasiga tegelpannor ersatts och tegelytan understrukits med kalkbruk armerat med djurhår. Recept 5 liter tagel till 100 liter bruk. Det gamla tegeltaket på takfall mot söder är av ett kortare format och har lättare att bära puts på undersidan då den är mer porös och sugande. Nya glaserade takpannor från Heby tegelverk monterades 1996 på takfall mot norr och har en annorlunda sammansättning i teglet som suger mindre. Befintliga tegel har sparats och förvaras på vinden.

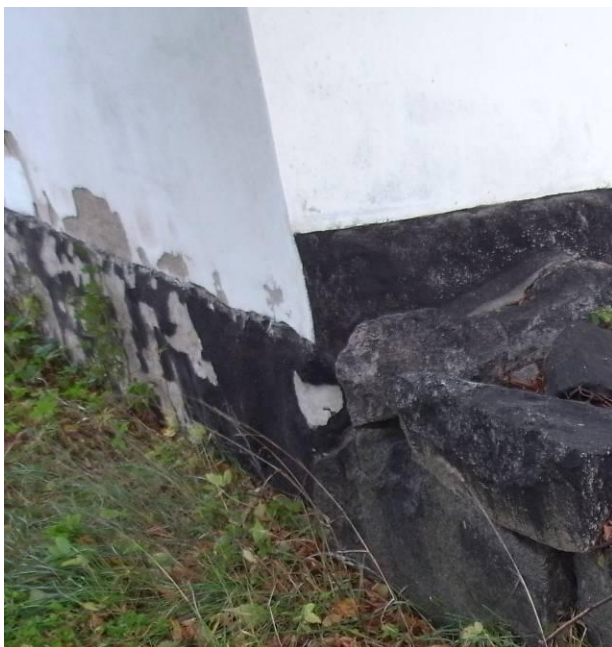
*Sydvästra hörnan före restaurering med cementbruk invid mur och en hård, tjock och sugande sockelputs som delvis ramlat bort och transporterat fukt upp i murverket.*

Den sockel som fanns före restaureringen utgjordes av en tjock puts med svart ytbehandling i form av flera lager täckande färg samt tjära. Sockelstenar av slåthuggen granit var på vissa ställen synlig och partier invid murarna bestod av massivt cementbruk som kragats upp på fasaden som stänkskydd.

De huggna stenarna indikerade att sockeln tidigare möjligen kunde varit tunnare struken och med en ytbehandling som i högre grad tillät stenarna att synas. Ett alternativt utförande av sockeln beslöts efter noggrann rengöring till att bestå av fogstrykning och bemålning av stenar och fogbruk med hydraulisk kalkfärg. All cement och rester av tjära och oljefärg har avlägsnats med hjälp av blästring.

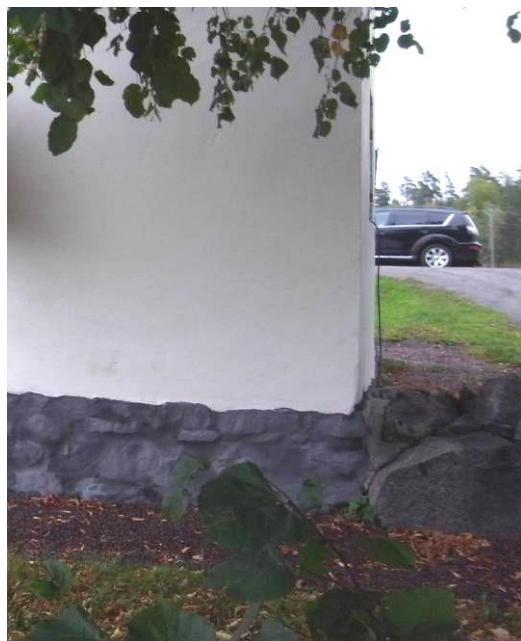
*Samma hörna efter omputsning med sockelputsen ersatt av enbart fogstrykning och målade sockelstenar. Allt cementbruk är nu borta.*

Det nya sockelutförandet är svagare och mer sårbart för färgsläpp då kalkfärgen bl.a. sitter direkt på graniten. Tankegången är dock att underhållsåtgärderna ska vara enkla att genomföra och att skadorna på grund av vattensprängningar kommer sannolikt att vara mycket liten. Frekvensen på underhållet kommer att behöva öka men åtgärderna kommer att vara enkla att genomföra och begränsade.

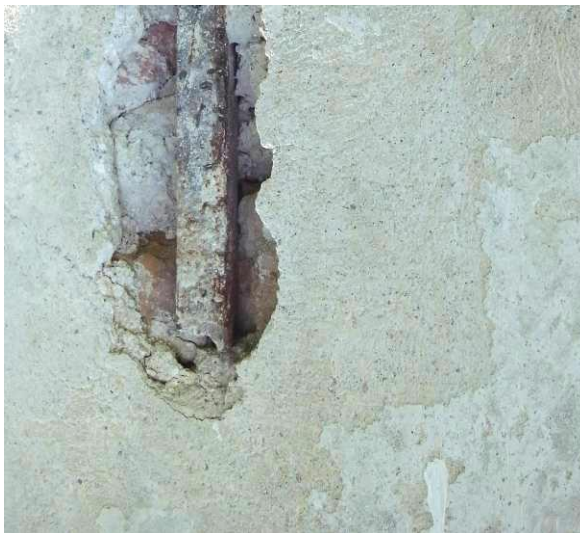
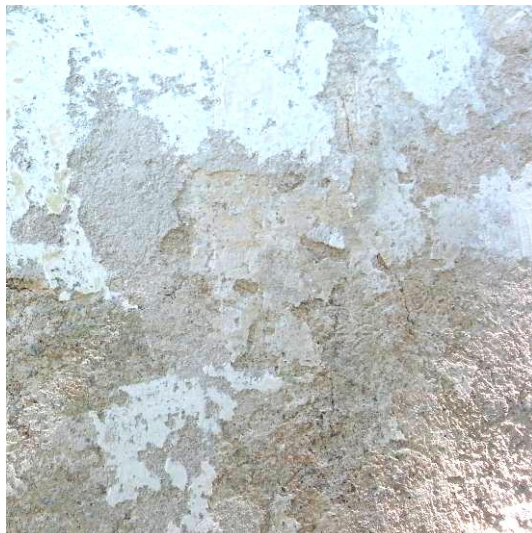
Äldre putslager utfört i ett påslag med rikligt med kalkklumpar samt inmurat ankarslut av smide. På fasad mot väster.

Bevarade putslager har även spår av äldre avfärgningar i tre lager. Samtliga med pigmentering innehållande guldocker.

Vid lagning, komplettering och rengöring av murverket återfanns äldre putslager på en yta på västra fasaden, centralt placerat med tydligast bevarade ytor strax under vindsvåningens fönster. Putsen var uppbyggd i ett tjockt påslag med bruk innehållande rikligt av kalkklumpar och med en infärgad kulör med visst gult innehåll. Putsen uppvisade även sprickmönster med diameterstora mellanrum. På dessa putsytor återfanns även lager av tidigare avfärgningar där det understa lagret tydligt kunde urskiljas.

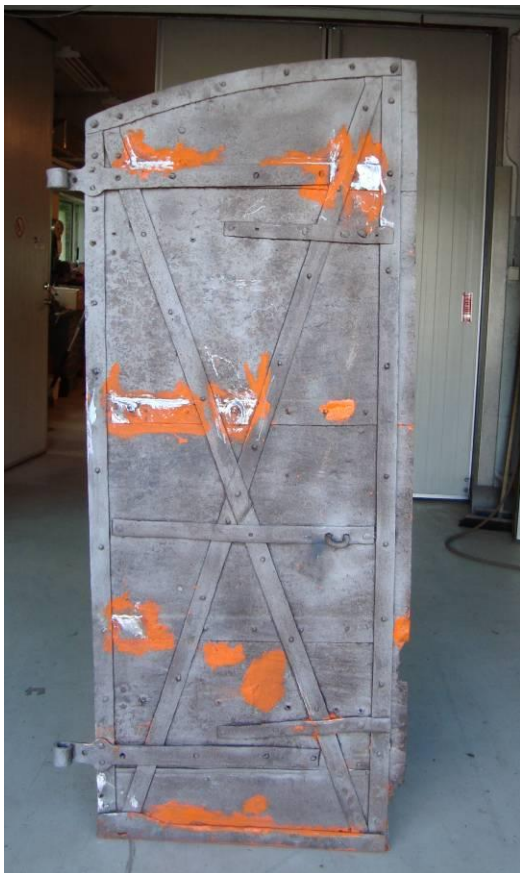
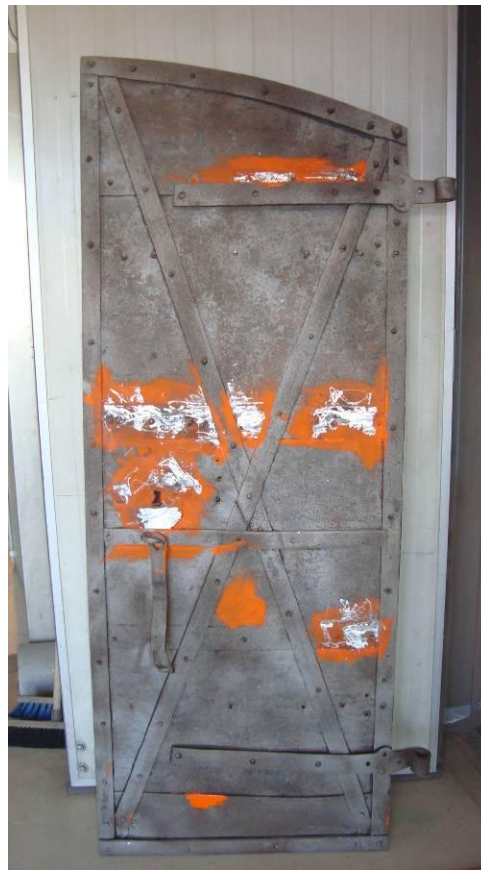
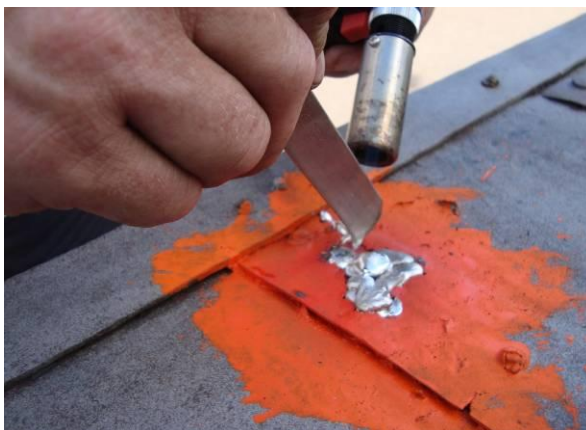
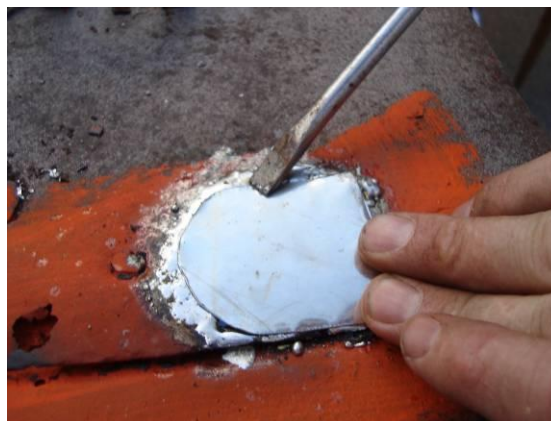
Portarnas utsidor efter renblästring och lagning med bly. Foto: Z-metallform 2013

Före blygjutningen sker målning med blymönja. Foto: Z-metallform 2013

De smidda portarna var i såpass dåligt skick att beslut togs om att göra en konservatorsinsats d.v.s. en grundlig genomgång med blästring, lagning och komplettering. Metallkonservator Cai Zetterström på Z-metallform i Gnesta utförde arbetena. Här följer en sammanfattning av arbetsmomenten. Riktning av deformerade ytor. Byte och punktvis nyttillverkning av skadade nitförband. Blästring till renhetsgrad Sa 2,0. Avfettning med alkohol/acetone. Reparation av hål, sprickbildningar och hålrum utfördes med bly (reversibla lagningar). Formgivning av blyade partier. Rostskyddsmålning med tre skikt blymönja av den tyska kvaliteten (Introteknik). Täckfärgsmålning med två skikt svartpigmenterad linoljefärg (Engwall & Claesson). Vid återmonteringen fylldes gångjärnen med ”industrifett”.

Rosthål fylls igen med bly. Foto: Z-metallform 2013.

Lagning med plåt och fixering med bly. Foto: Z-metallform 2013

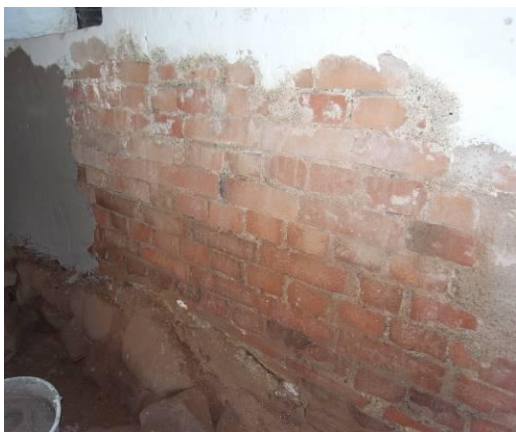
Befintliga putsade ytor som varit intakta och oskadade har inte åtgärdats utan enbart borstats rena från ytsmuts. Bottenvåningens väggytor var dock såpass skadade och bemängda med olja så en hel avfärgning gjordes. Oljerester har här sanerats genom blästring och putsytorna har återställts. Mängden kvarvarande olja i murverken kommer att medföra genomslag och missfärgning av vissa delar under ett stort antal år framöver. Putsen får betraktas som offerputs och bör ersättas med jämna mellanrum.

*Entréväningens södra och västra väggar hade oljebemängd puts. Ytor har blästrats och fogar rensats. Ny kalkputs har påförts*

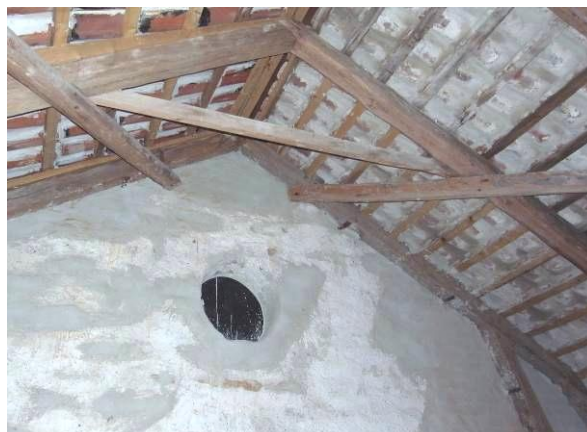
Vindens gavelfält har avfärgats så att de återskapade murdelarna från 1996 har fått en tunn vit yta. En enhetlig vit yta har erhållits till skillnad mot tidigare idé om tydlighet av senare tillkommet murverk.

*Vindens gavelytor har avfärgats så att ett enhetligt intryck av väggen erhålls.*

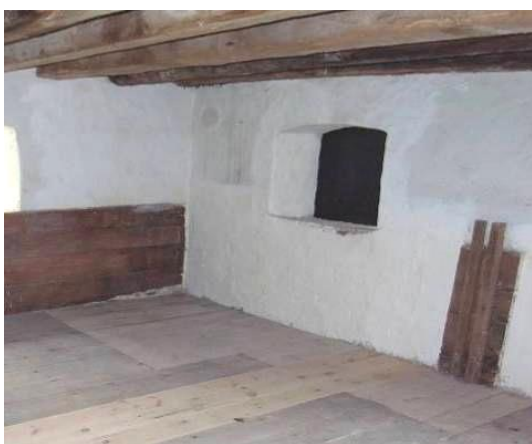
*På våning 1tr har sädesbingarnas väggbeklädnader rivits på norra och delar av östra väggen. ytorna har ersatts med avfärgad puts*

På våning 1tr var rötskadorna mycket omfattande på de bräder som låg an mot norra och östra väggytorna. Beslut togs att ersätta de rötskadade delarna med putsade ytor istället för att försöka återskapa träbeklädnaden.

Ett parti med vertikala styrreglar mitt på väggytan har sparats och kapytorna på bräderna har gjorts medvetet skarp för att tydliggöra att delar av väggbeklädnaden saknas. Befintliga trädetaljer har rensats från rötskadade delar och fästs in på nytt mot bakomvarande murverk.

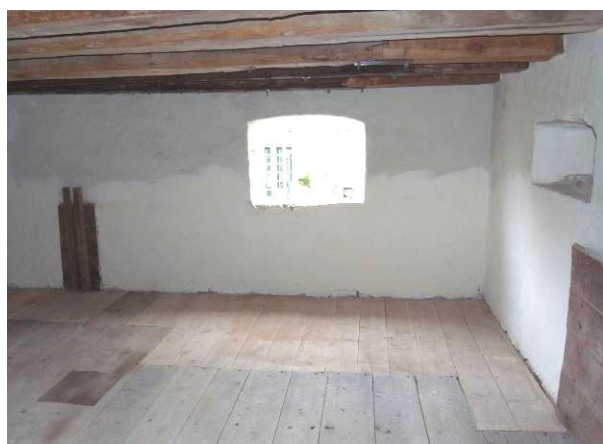
*Putsen har här fått en ny yta på nedre delen av väggen medan sista strykningen över hela ytan kvarstår.*

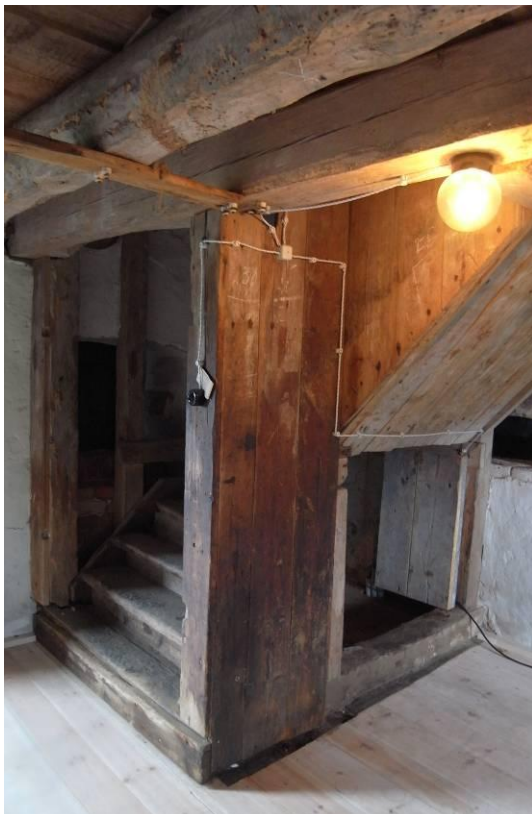
*Ny elinstallation av äldre typ har monterats bredvid den gamla av liknande typ*

Den befintliga elinstallationen har ersatts med en ny som till vissa delar är utformad som en tvinnad kabel på porslinsknoppar. En ny matning har utförts med murgenombrott under marknivå på västra gavelns norra del. Äldre installation av liknande sort har sparats på plats. Respektive våningsplan har försetts med en enklare armatur för allmänljus.

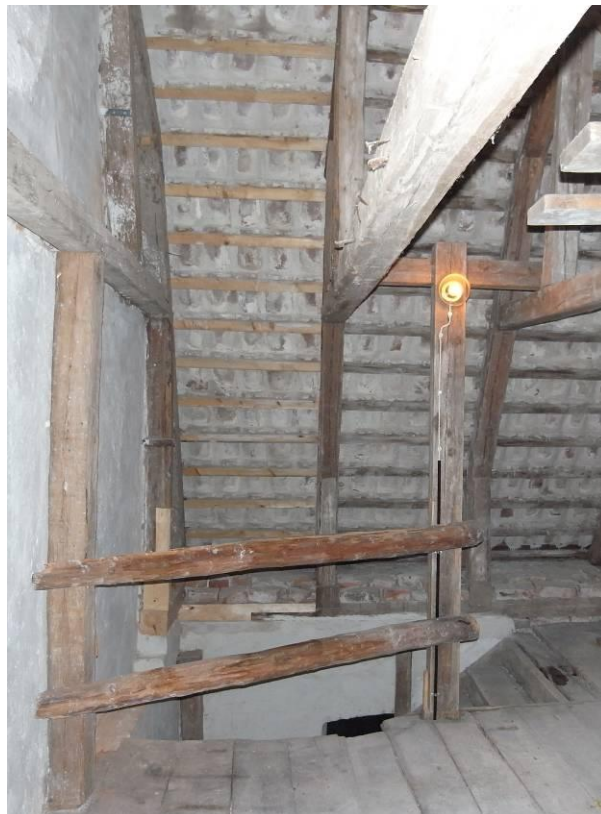
Vindens trappräcke har gjorts om med ny stolpe som fästs i hanbjälkar med en tvärså samt med två horisontella räcken av okantat virke. Allt av återanvänt virke.

*Ny räcketolpe med armatur på har monterats och fixerats i takstolens hanbjälkar.*
