REICHMANN
ANTIKVARIER AB

Kv Trädgårdsmästaren 7

SAKKUNNIG KONTROLL AV KULTURVÄRDEN enligt PBL

Slutredovisning

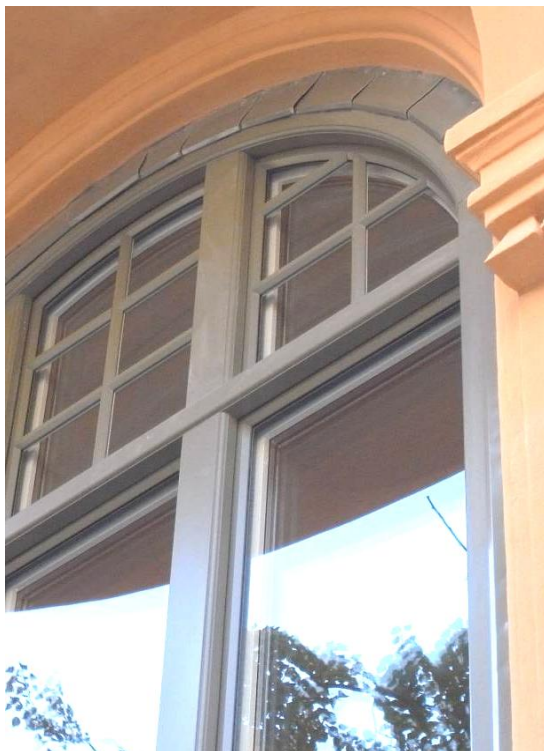
Rundbågevälvd del mot gatan, Nya instickskarmar med spröjs i övre bågar. Plåten ser ut att vara på väg att lossna. Ska åtgärdas.

De nya instickskarmarna har inneburit mindre dagmätt för glas vilket påverkar upplevelsevärdet invändigt i lägenheterna. De bredare listverken mot gatan utgör även en försämring av uttrycket mot tidigare utförande. De rundbågevälvda fönstren på våning 1 tr. mot gatan har även en utvändig beslagning som inte bedöms uppfylla tekniska eller estetiska krav på utförande varför denna åtgärd bedöms strida mot varsamhetsförbudet. Detta ska åtgärdas enligt projektledningen.

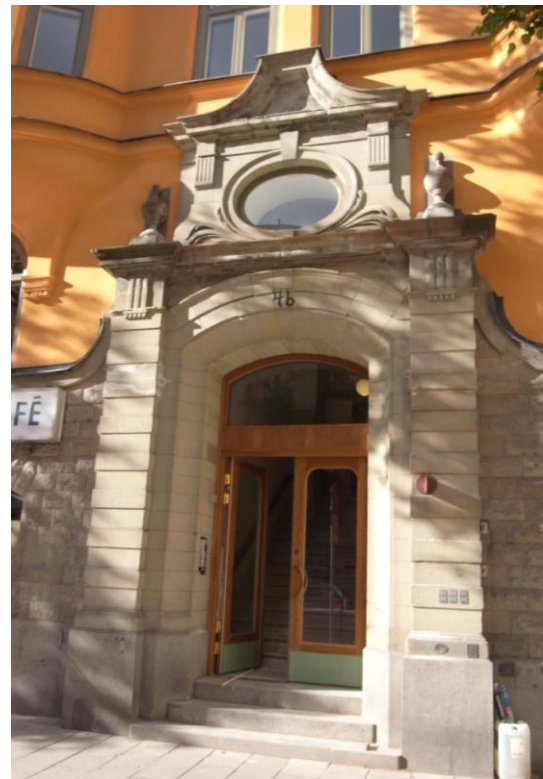
Portens sandstensomfattning har vittringsskador och vissa delar behöver ersättas och stenyrtorna konsolideras. Nytt entréparti av ek.

Befintliga fasaddelar av sandsten kvarstår att åtgärda beträffande lagning, rengöring och komplettering. Åtgärderna beräknas bli genomförda under 2014

Sockelvåningen och portomfattningen är i behov av konservatorsåtgärder. En handling som beskriver tänkta åtgärder tas fram för godkännande före genomförande

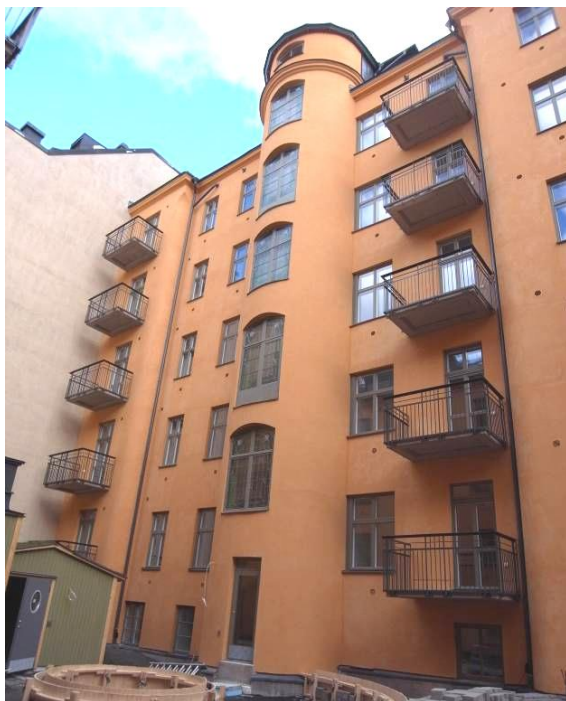
Gatuhusets gårdsfasad 2013

Flertalet fasader in mot gården är sedan tidigare försedda med balkonger vilket påverkar upplevelsen av gårdsmiljön. Tilläggsisoleringen bedöms inte påverka upplevelsen negativt då de nya fönstren placerats med ett mindre indrag.

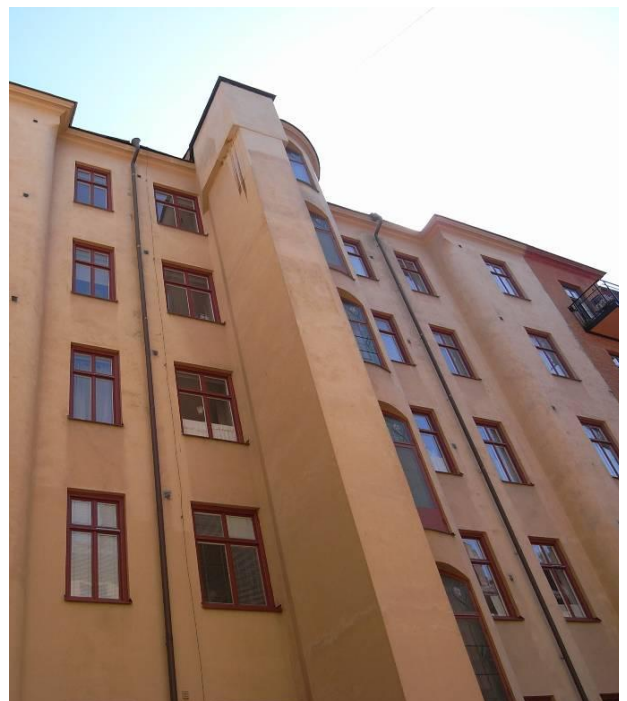
Gatuhusets gårdsfasad före ombyggnaden. Hisstorn invid trapphuset.

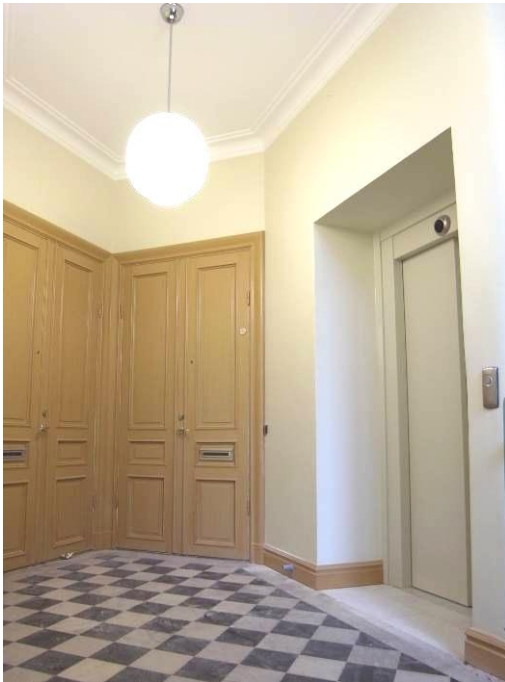
Vilplanen i gatuhuset med ny hissinstallation

Omfattande stomåtgärder samt omplacering av kök i gatuhuset medför konsekvenser för bostadsytornas planlösningar och kan även betecknas som icke varsamma lösningar. Dokumentvärden har påverkats av åtgärderna och även upplevelsevärden då trapphusens vilplan fått tillskott i form av hissdörr. Dock bedöms åtgärderna vara acceptabla för miljön då utförandet är av hög klass och trapphusmiljön inte bedöms vara förvanskad. Gårdshusets tillkommande glasparti för brand bedöms dock inte uppfylla den detaljering som motsvarar byggnadens kvalitet men har i detta sammanhang bedömts som sekundärt för helhetsintrycket av byggnaden.

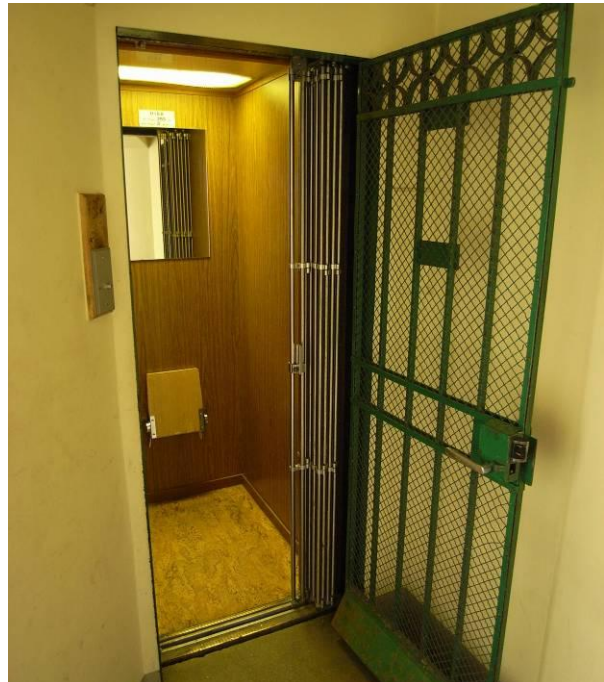
Den minimala hissen nåddes från nyare vilplan i trappans löp. Före ombyggnad.

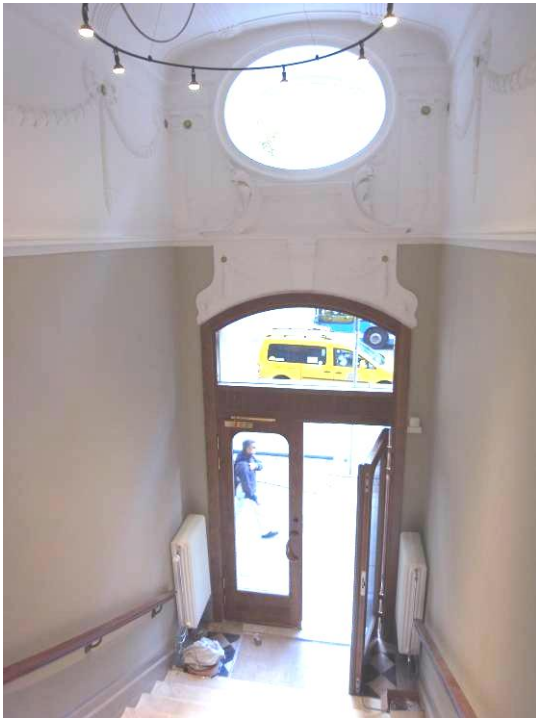
Ny ekport har monterats i entrén mot gatan och stuckaturena är bevarade i taket och på väggarnas övre delar.

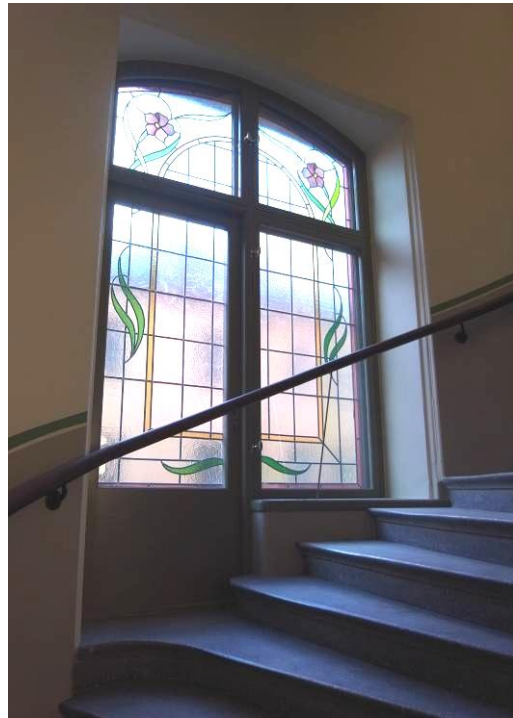
De blyspröjsade och dekorerade jugendglasen i trapphuset mot gatan är lagade och kompletterade så att hela trapphuset är komplett

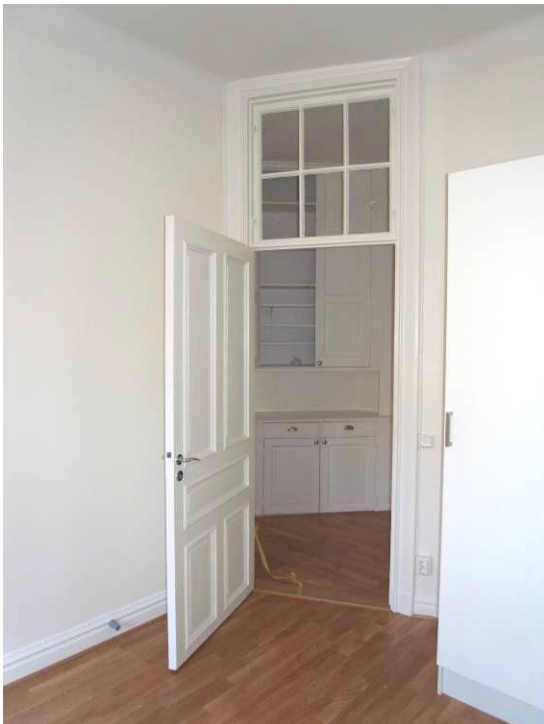
Gårdsrummen har överljus till bakomliggande korridorer med bevarade skänkskåp.

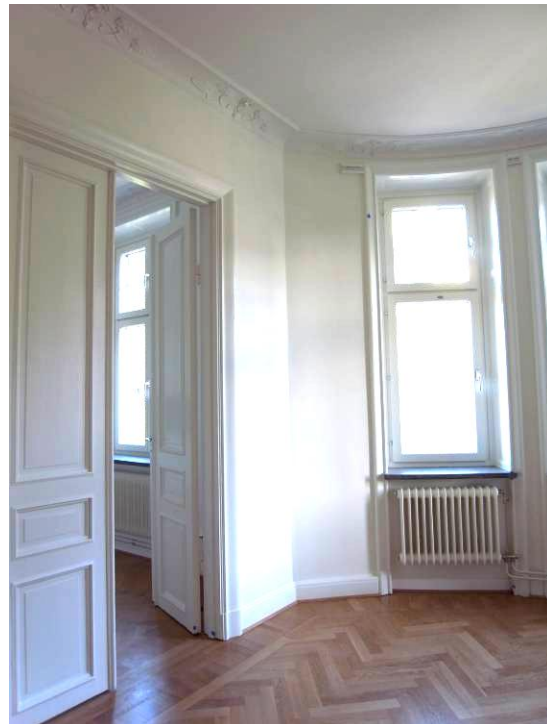
Pardörrar och smygsnickorer till fönstren är bevarade samt nya stuckaturer i taket.

Den höga ambitionen med att bevara och komplettera invändiga snickerier och stucketaljer har medfört att både dokumentvärden och upplevelsevärden har bevarats. De mot gatan sänkta taken innebär en reducering av takhöjd men detta bedöms som sekundärt då takhöjden fortfarande är generös.
