**Kungliga Tekniska Högskolan  
F.d. Administrationshuset  
Hus 43:01**

**ANTI KVARIISK MEDVERKAN  
SAKKUNNIG avseende KULTURVÄRDEN enligt PBL  
SLUTRAPPORT/SLUTREDOVISNING**

*2015-01-22*

**Objekt:** KTH hus 43:01  
F.d. Administrationshuset  
Norra Djurgården 1:49  
Stockholm

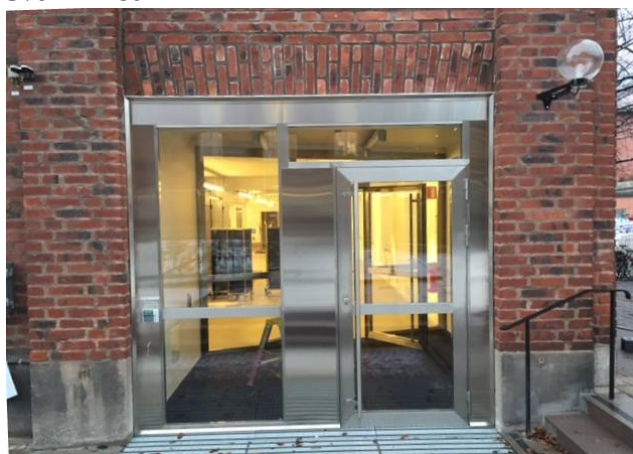
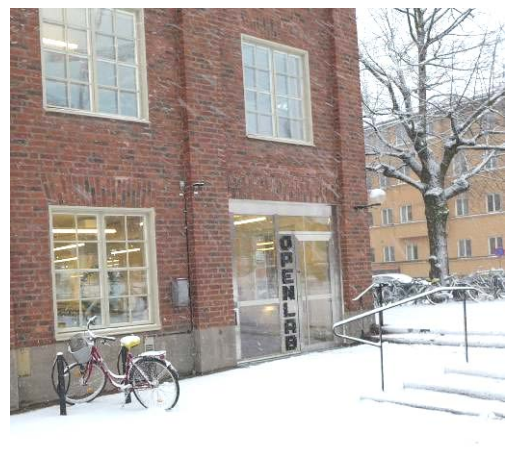
*Norra entrén 2015*

Den ursprungliga inlastningen och entrén på gavel mot norr, med adress Lindstedtsvägen 4, sattes igen 2006 och ersattes med ett fönster samt tegelmurverk liknande de övriga delarna på fasaden. Önskan är att återställa den ursprungliga öppningen och montera ett entréparti, i likhet med det som tillkom vid 1950-talets ombyggnad.

*En återgång till ett tidigare utförande av fasadens uttryck bedöms inte ha påverkat byggnadens arkitekturhistoriska värde nämnvärt. Den genomförda gestaltningen ansluter till använda material i byggnaden och i området vilket bedöms som en bra lösning. Notera det raka valvet ovanför porten som också återskapats.*

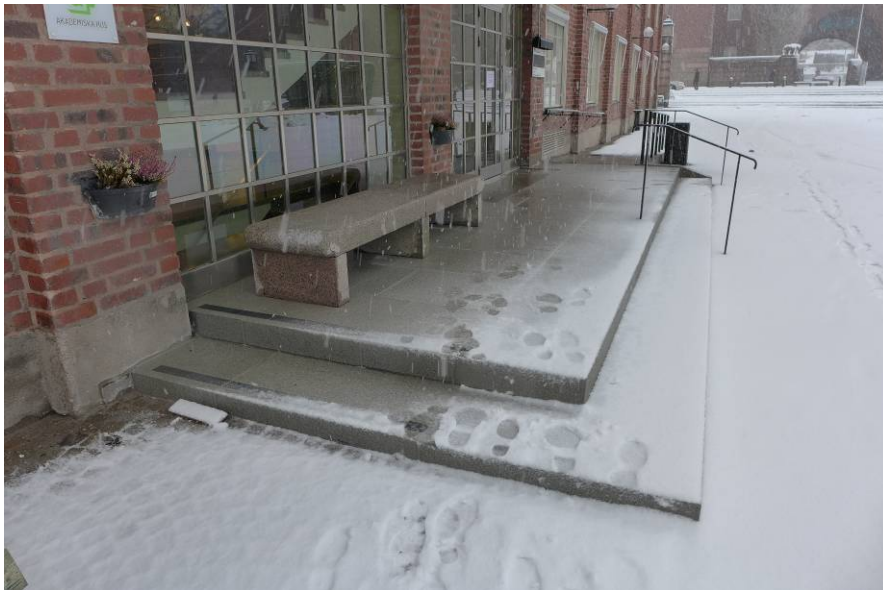
Vilplanet vid entrén är nu anpassat för tillgänglighet

Befintlig ramp vid entrén på fasad mot öster har breddats och förlängts för att uppfylla tillgänglighetsnormer. tidigare ramp tillkom 2006. Vilplanet har också blivit djupare för att anpassas till den nya rampen.

*Åtgärden bedöms inte ha påverkat kulturvärden i nämnvärd omfattning. Kompletterande material har lika kvalitet, struktur och kulör som befintligt.*

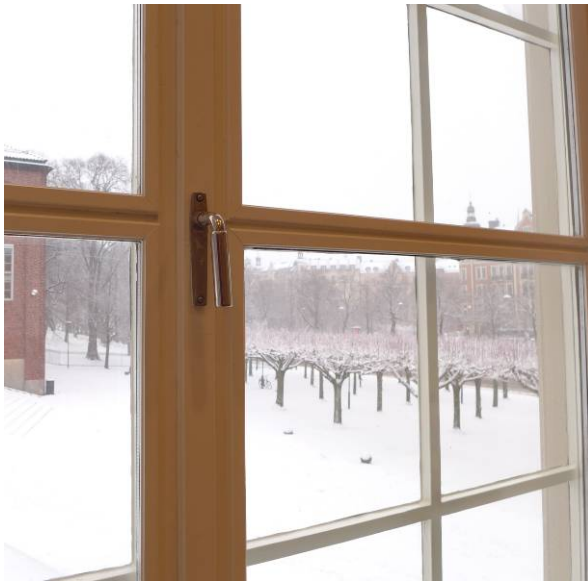
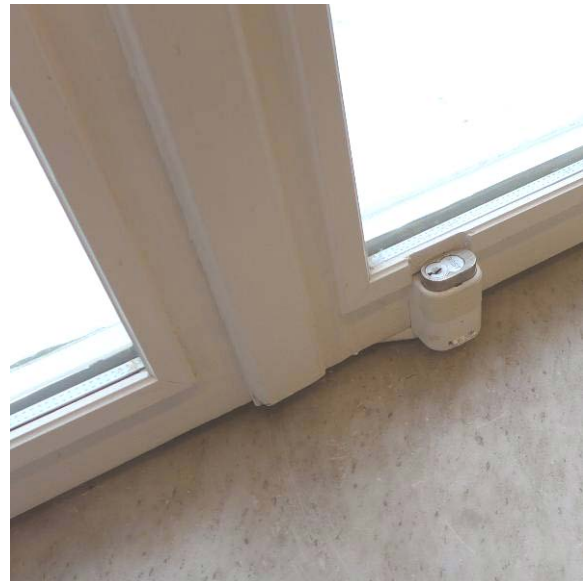
Fönster åtgärdade med Grundells system

En invändigt placerad solfilm har monterats på glasen i trapphallens partier i syfte att minska solinstrålningens uppvärmande effekt. Tilläggsruta på invändig båge av typ Grundells system har monterats.

Partierna gjordes om 1995 och ersatte ett rostskadat stålparti med beklädnad av rostfria profiler. Den nuvarande konstruktionen saknar dokumentvärde men har ett betydelsefullt upplevelsevärde för byggnaden. Det är därför av stor betydelse att solfilmens åldrande inte påverkar detta värde. Demonterbarheten är dokumenterad och utseendet bedöms inte påverka upplevelsevärdet. Grundells system för invändigt montage av extraruta med isolerfunktion utgör en reversibel metod som innebär att inga åtgärder utförs på befintlig båge. Den invändiga gestaltningen påverkas i viss mån men utgör inget som bedöms påverka det kulturhistoriska värdet.

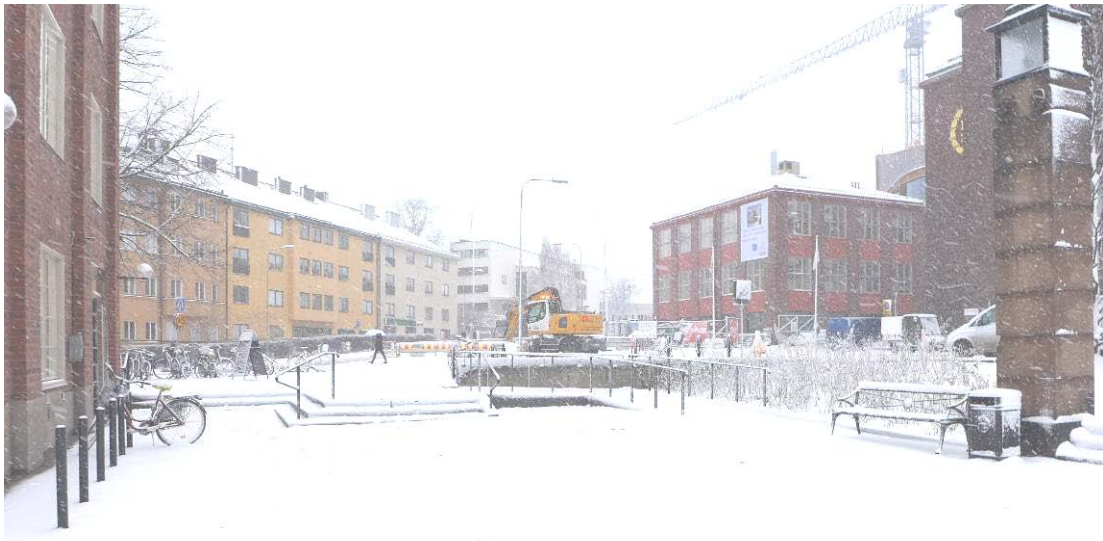
*Anpassning av marken och ny trappa vid norra gavelfasaden*

Befintliga granitmurar och markbeläggningar har byggts om och försetts med ramper och nya trapplägg.

*Åtgärden bedöms inte ha påverkat kulturvärden. Kompletterande material har lika kvalitet, struktur och kulör som befintligt.*

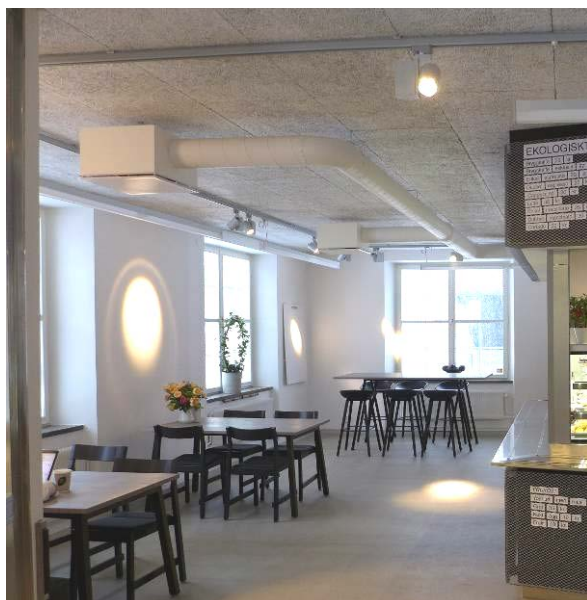
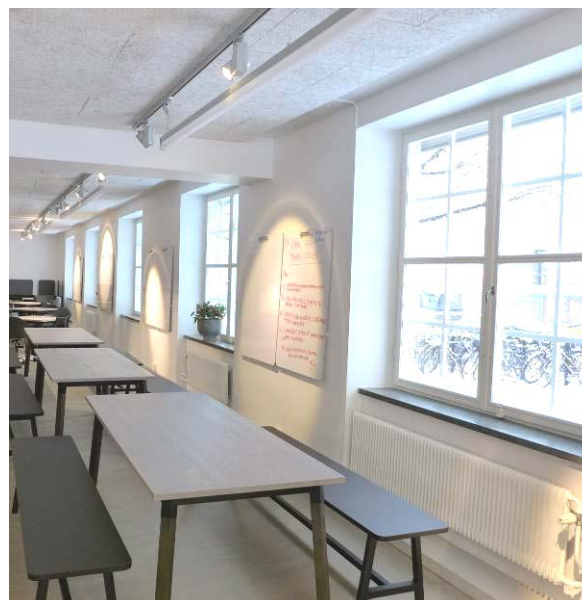
Nya kafédelen på entréplan

Befintlig inredning av lackad ek har flyttats och återanvänts och har ersatts med ett i mitten placerat kafékök med serveringsdel och samlingsrum. Ny entré har ordnats i tidigare utnyttjad öppning i gavelfasad mot norr med glasat vindfång.

*Verksamhetsförändringen utgör den största påverkan på kulturvärde där utställning/café innebär en helt annan publik karaktär än den tidigare administrativa prägn. Upplevelsevärde kommer därmed att påverkas kraftigt medan påverkan på*

*dokumentvärdet är marginellt då de befintliga byggnadsdelarna tillkom 2006. Upplevelsen kommer i hög grad att präglas av de tillkommande byggnadsdelarnas kvalitet, som därmed måste hålla mycket hög arkitektonisk klass. Granskning av dessa delar kvarstår till kommande skeden.*

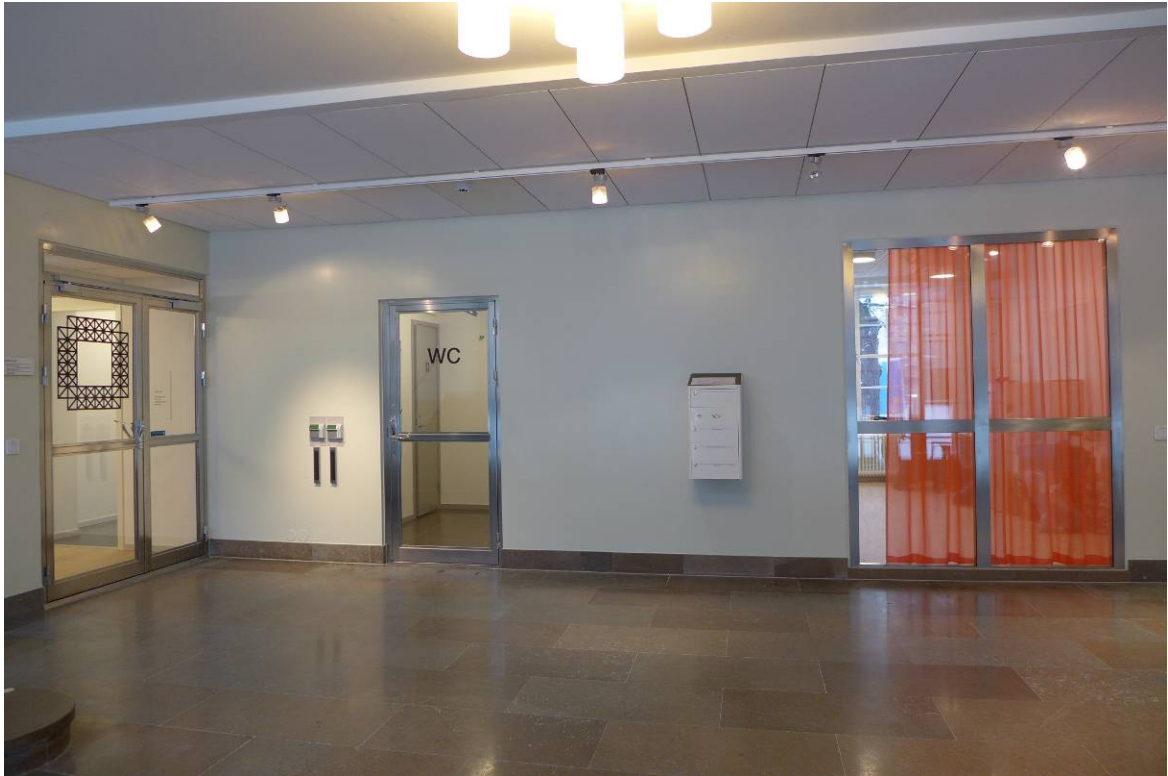
*Vilplanet i trapphuset med nytt glasparti till höger*

Glasparti till receptionen från ombyggnaden 2006 ersätts med nytt glasat dörrparti av mindre omfattning än befintligt. Motivet är att receptionsfunktionen saknas i den nya hyresgästens organisation och att befintligt utförande i allt för hög grad signalerar just denna egenskap.

*Genomsiktligheten i byggnaden utgör ursprungliga egenskaper som upprätthålls. Receptionsfunktionen bedöms kunna aktiveras med det nya föreslagna utförandet. Åtgärden bedöms inte påverka dokumentvärden eller upplevelsevärden.*

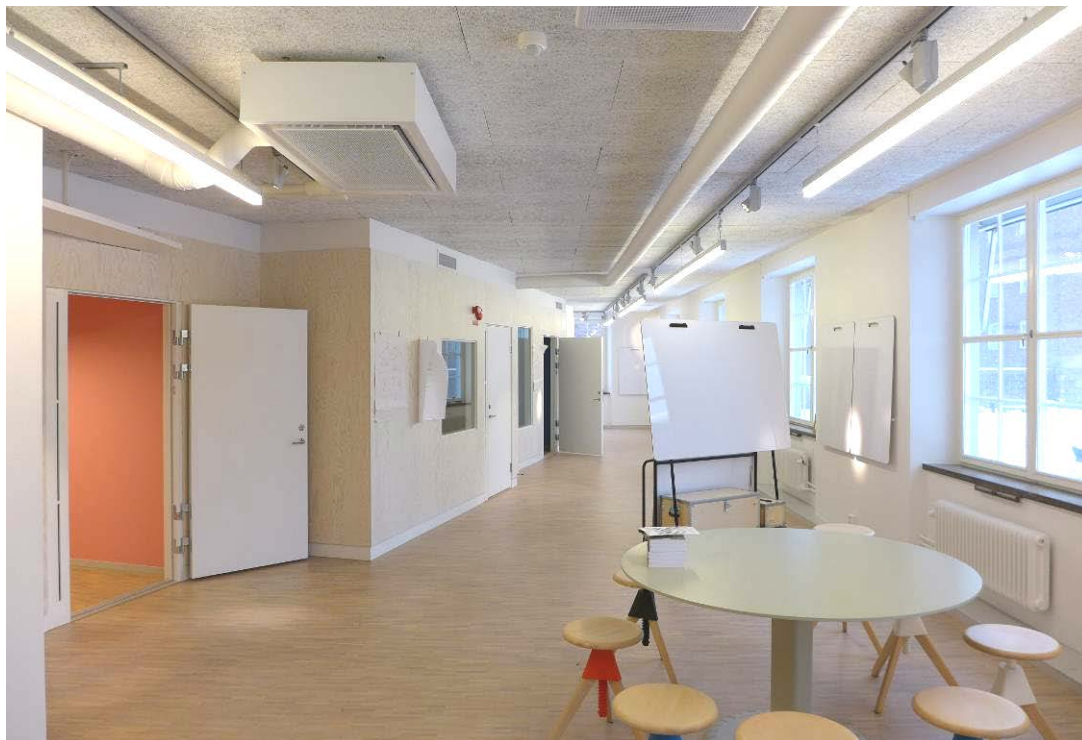
*Öppen planlösning med mittplacerad mötesdel, openlab.*

Tidigare planlösning med mittplacerad korridor har ersatts i den norra delen med en diagonalt placerad rumsgrupp för möten och mindre arbetsrum. I den södra delen har fyra större rum ersatts med en öppen yta samt kompletteras med fyra mindre rum. Mellan norra och södra delen har det öppnats upp en passage där del av bärande vägg och mellanväggar tagits bort.

*Rivning av de kontorsrum som tillkom vid 1959 års ombyggnad har konsekvenser på framför allt byggnadens identitetsvärde som administrationsbyggnad eftersom rumsindelningen befäster en betydelsefull roll för byggnaden. Dokumentvärdet på mellanväggar och partier har en byggnadshistorisk aspekt då KTHs administration funnits här under lång tid vilket påverkat kulturvärdet i negativ riktning.*

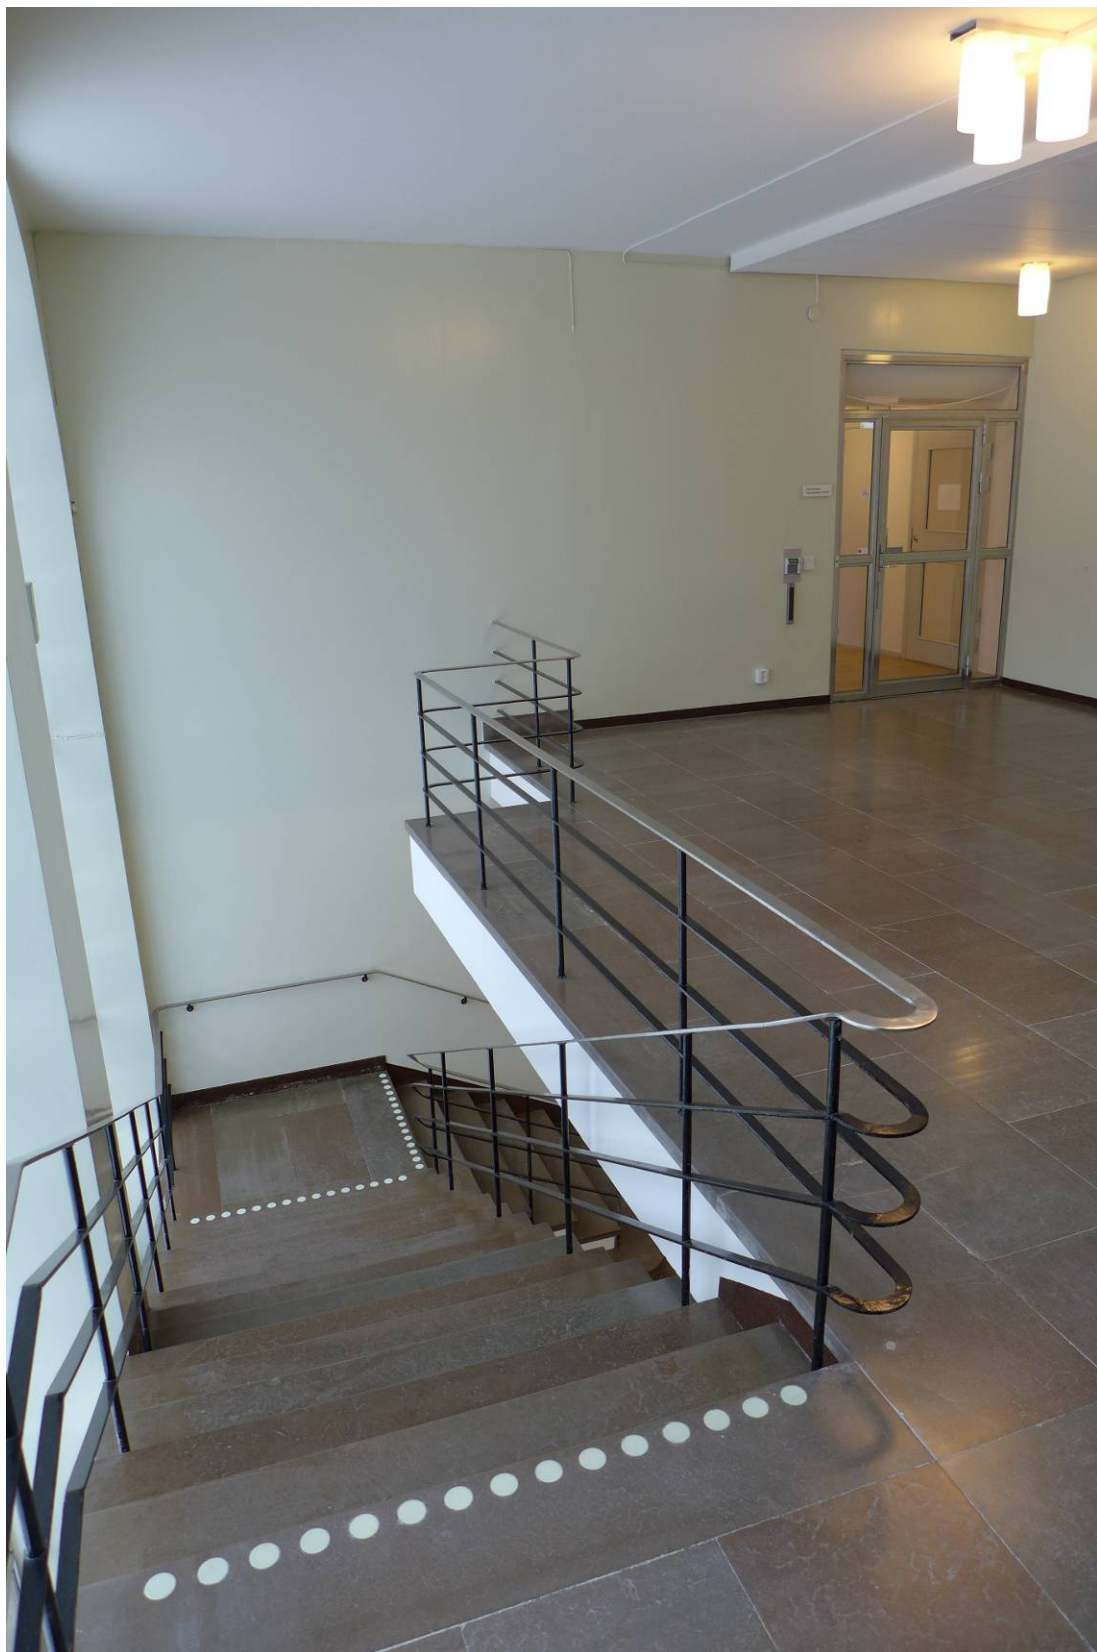
*Plan 4 våning 2 tr. Trapphuset har målats med linoljefärg enligt dokumentation.*

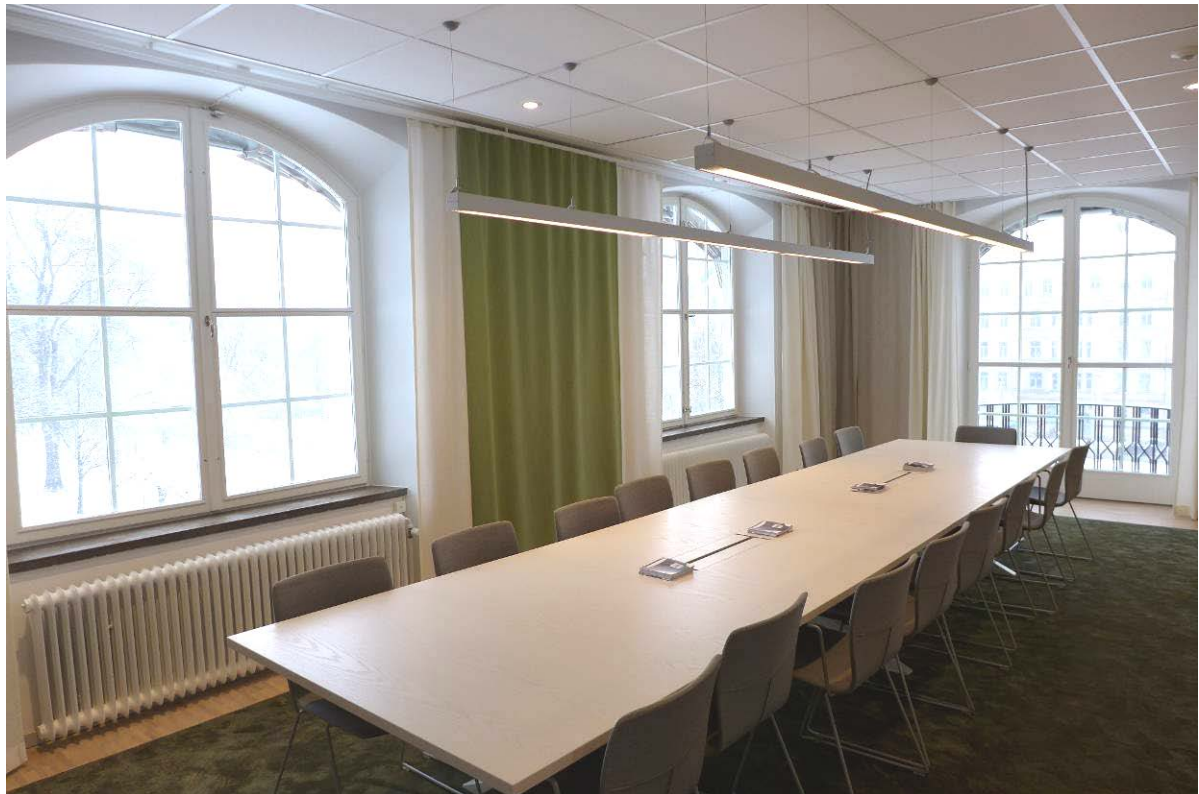
*Rektorns rum har blivit mötesrum*

I den norra delen av byggnaden har en ändring av planlösningen genomförts så att tre större kontorsrum förenats till ett öppet rum som även integrerar korridoren. En passage mellan norra och södra byggnadsdelen har ordnats genom att två dörröppningar utförs i ursprunglig stomme.

*Rivning av vissa kontorsrum som tillkom vid 1959 års ombyggnad har konsekvenser på framför allt byggnadens identitetsvärde som administrationsbyggnad eftersom rumsindelningen befäster en betydelsefull roll för byggnaden. Dokumentvärdet på mellanväggar och partier har en byggnadshistorisk aspekt då KTHs administration funnits här under lång tid. Den mest väsentliga rumsstrukturen utgörs av rektorns och angränsande rum. Denna struktur och korridor har bevarats.*

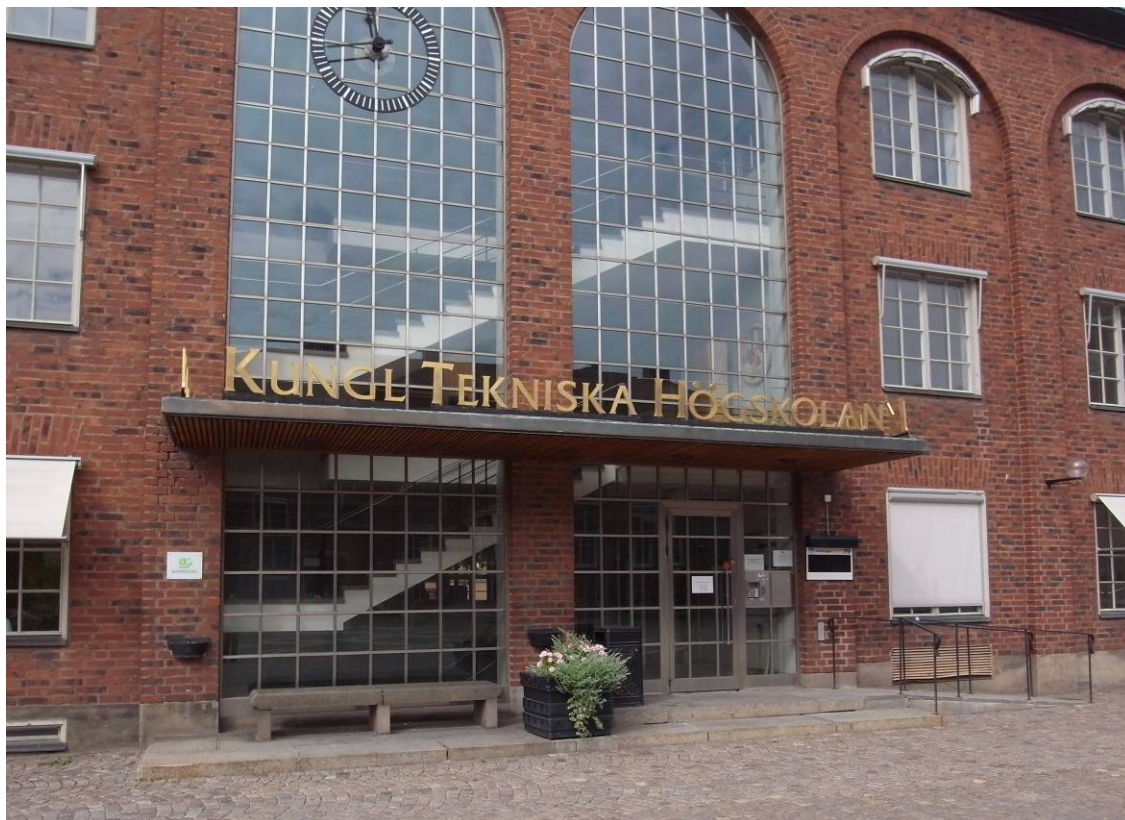
Entrén före ombyggnad 2014. Bokstäverna som nu är rivna tillkom under sent 1900-tal.

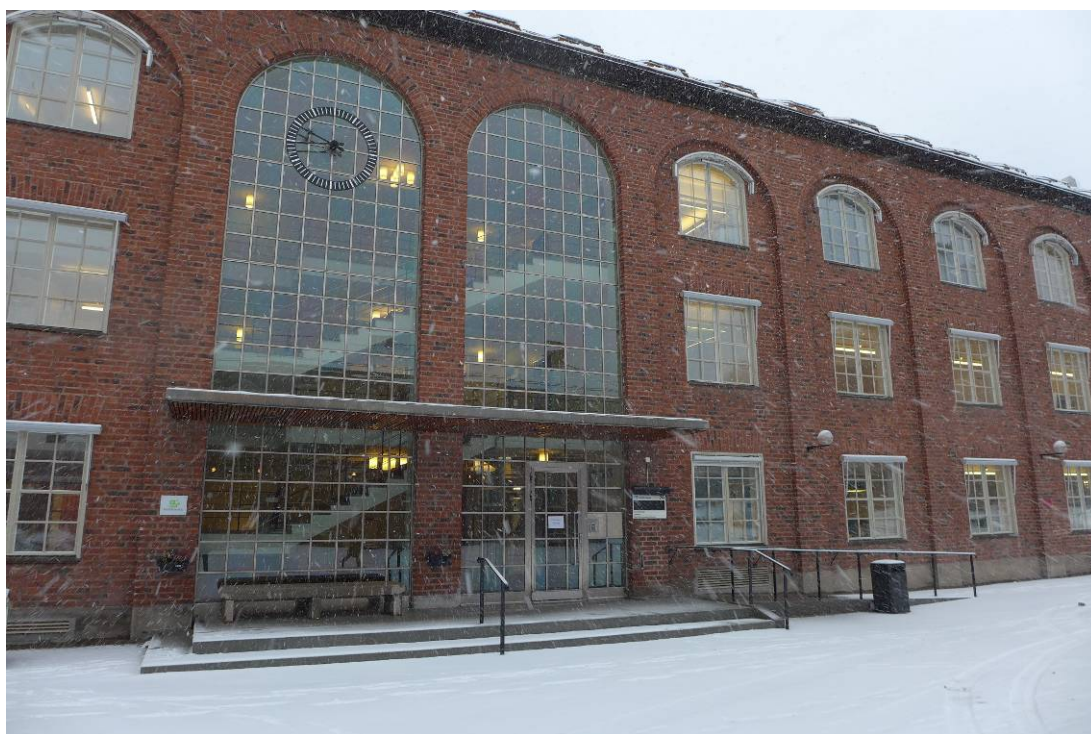
Entrén efter ombyggnad 2015. Bokstäverna som nu är rivna tillkom under sent 1900-tal.

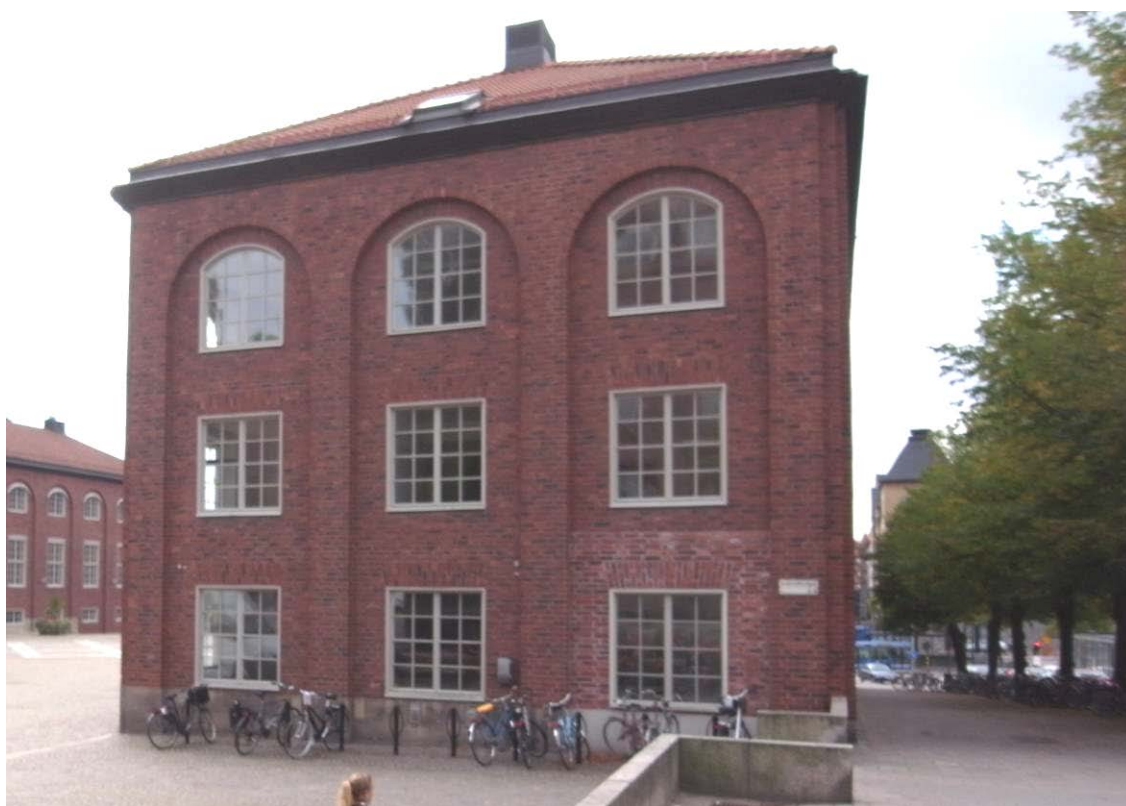
*Gavelväggen före ombyggnad 2014. Takfönstret är idag igenlagd*

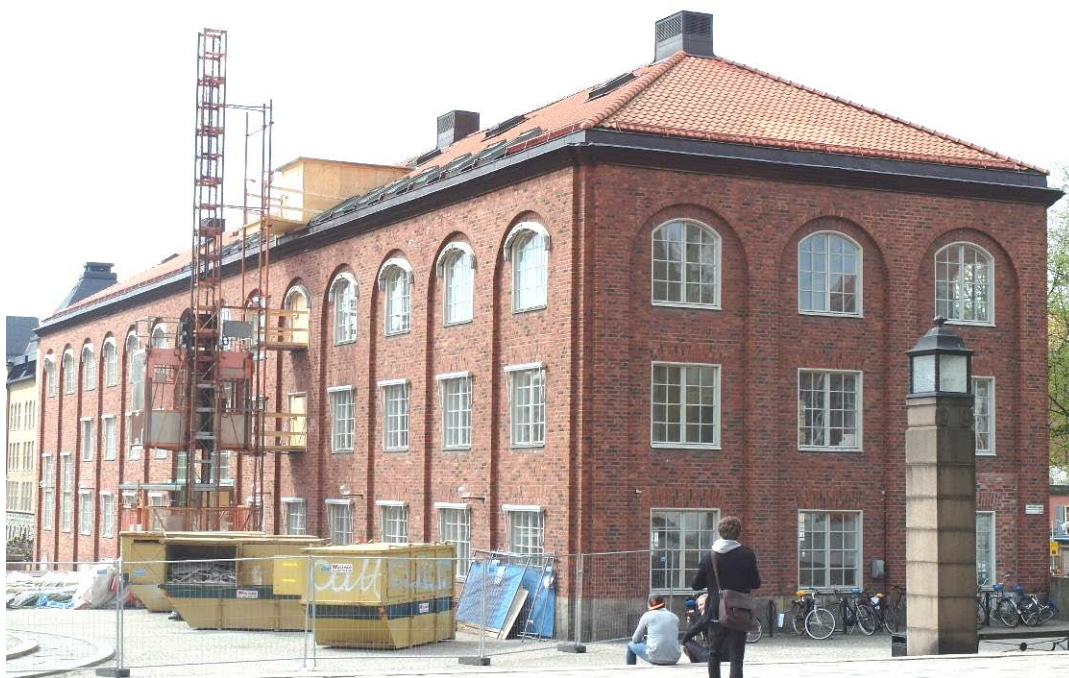
*Byggnaden under arbete. Takfönstret på gavelfallet är igenlagd*

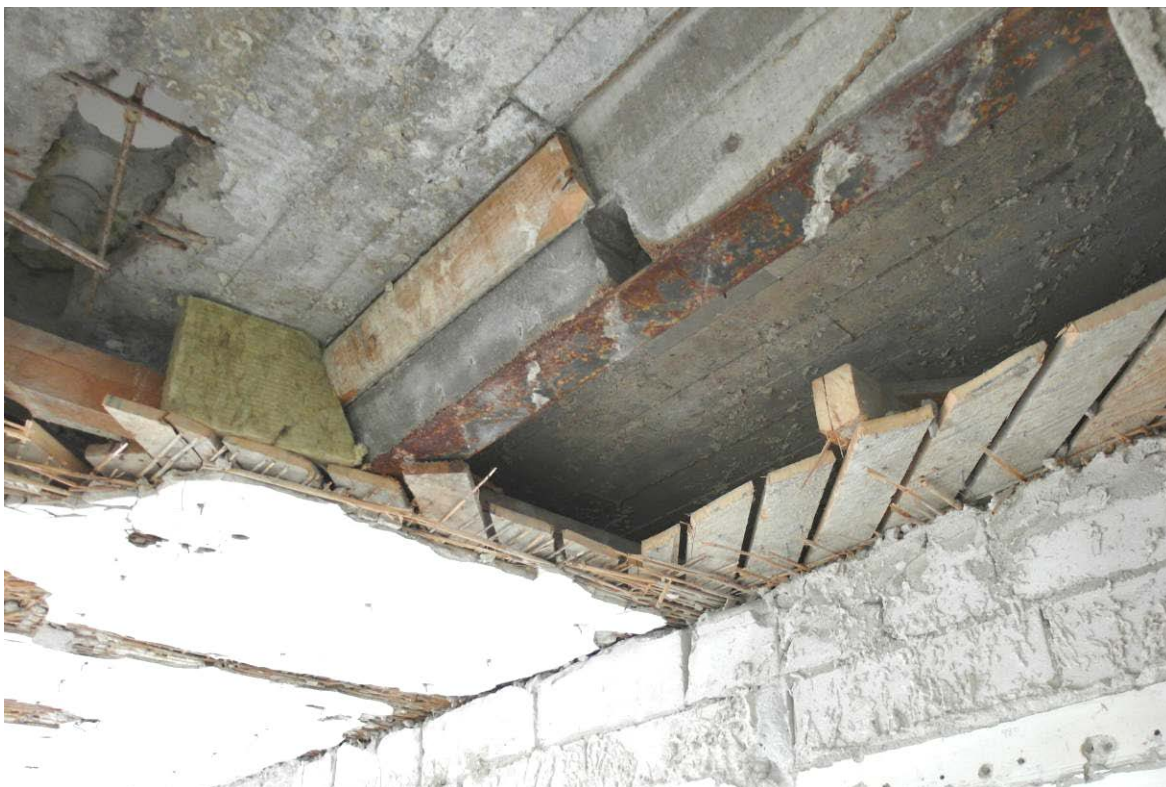
*Under håltagningsarbeten mellan bjälklagen framkom stomkonstruktionen med bärande stålbjälkar med betongplatta samt en underliggande spräckpanel med vass och kalkputs*

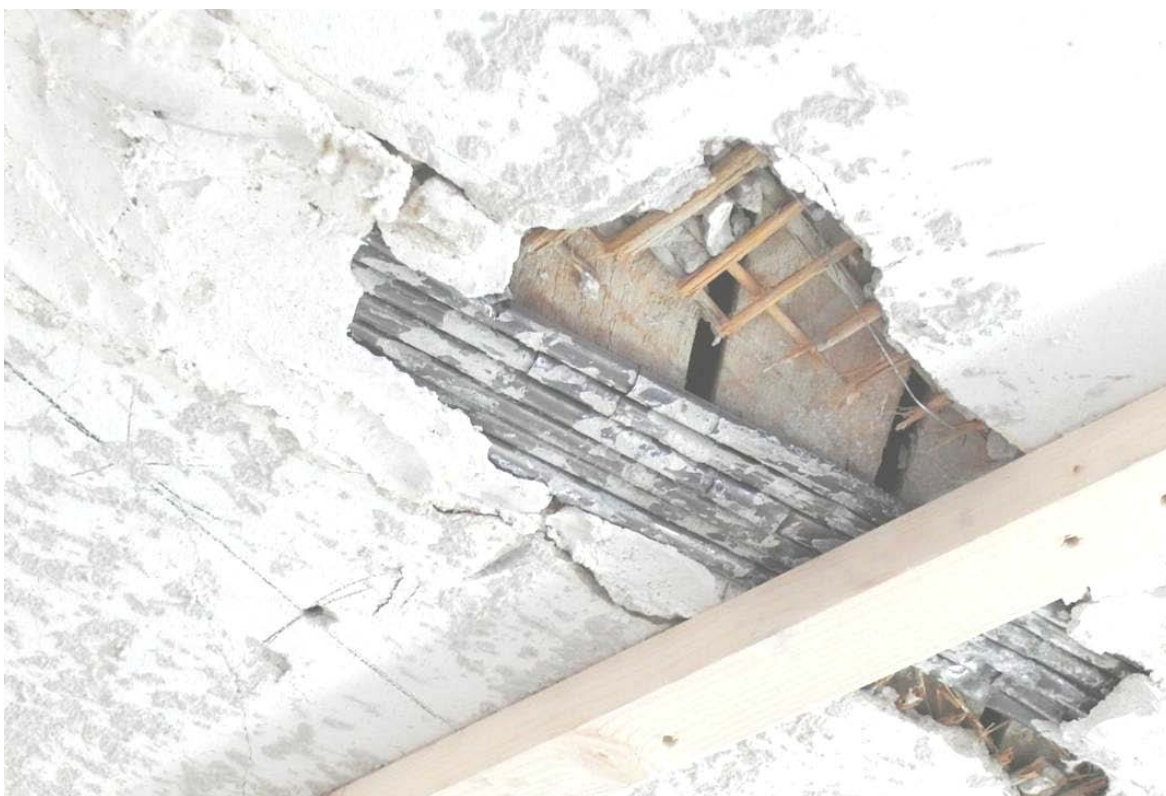
*Elkablage senare tillkommet i blyrör, troligen från 1950-talets ombyggnad.*

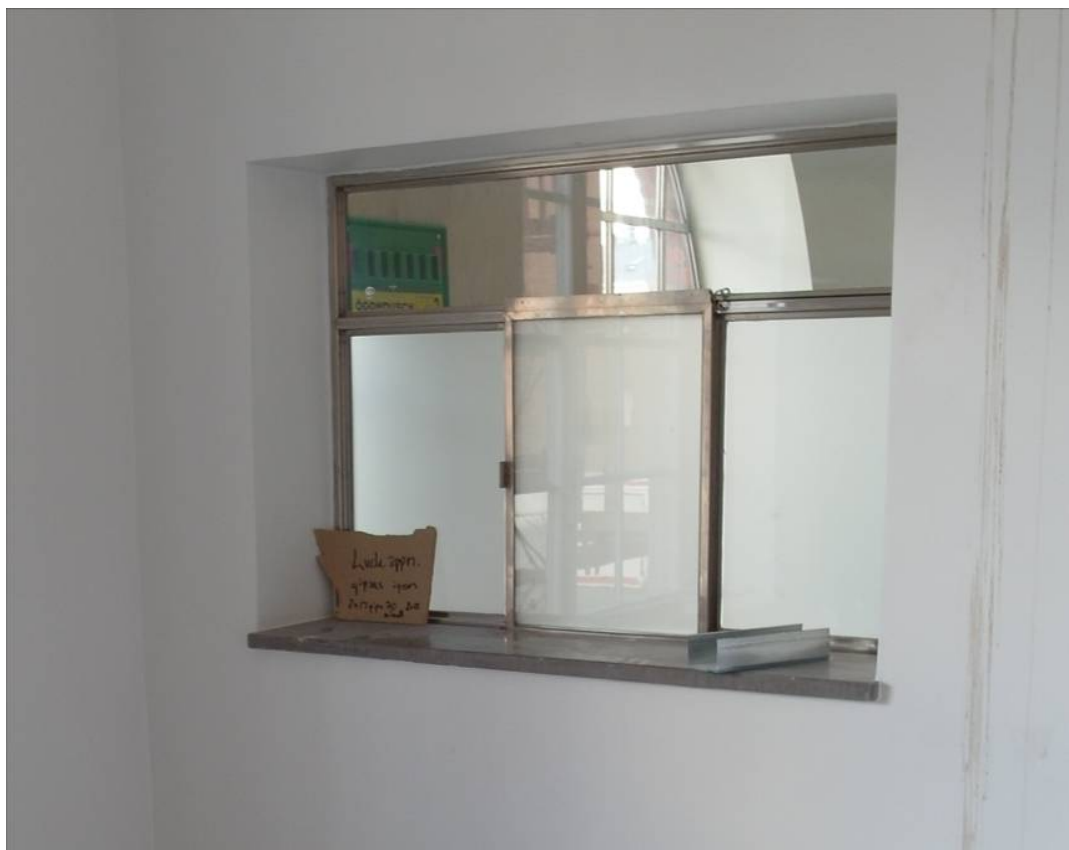
*Luckan på plan 4 invid trappan sedd från bakomliggande rum. Luckan är idag igensatt på grund av brandskäl men synlig från trapphuset.*

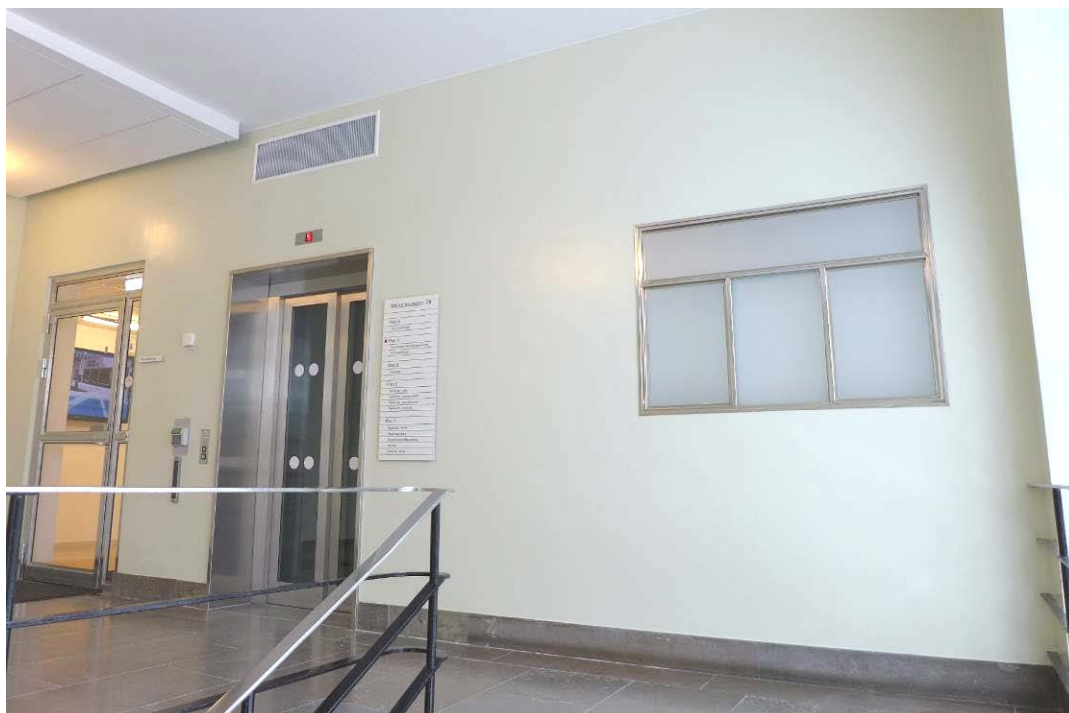
*Luckan sedd från trapphuset 2015. Glasen hra en diffuserande film som är demonterbar.*

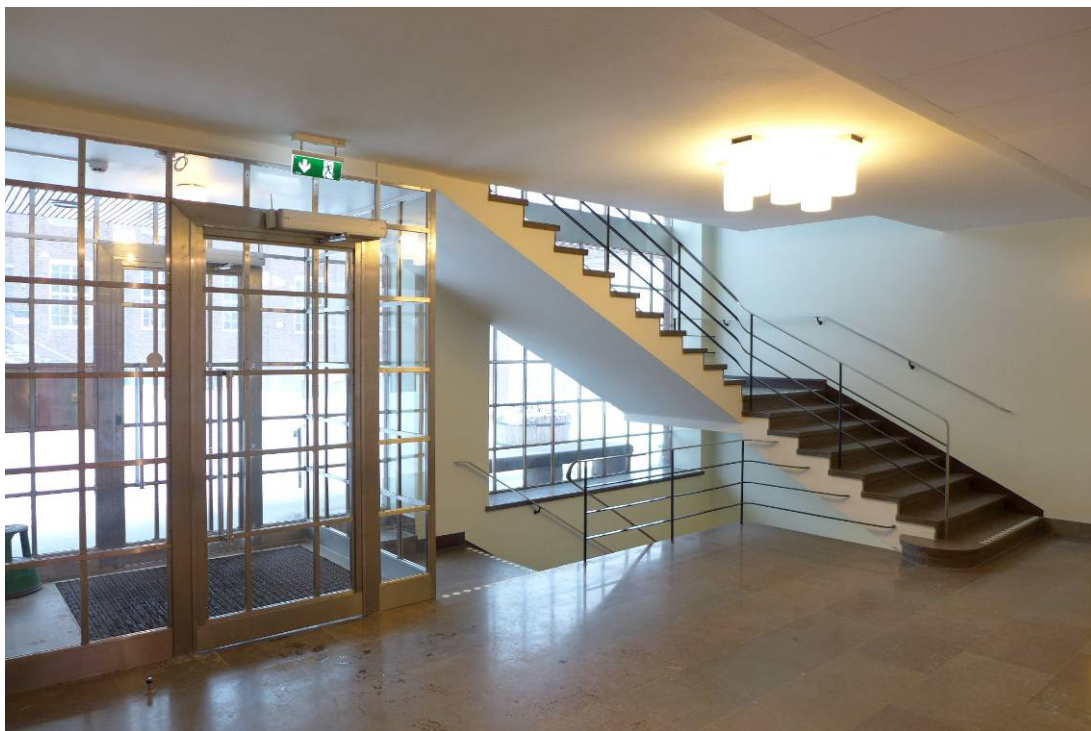
*Huvudentréns väggar är nymålade med linoljefärg*

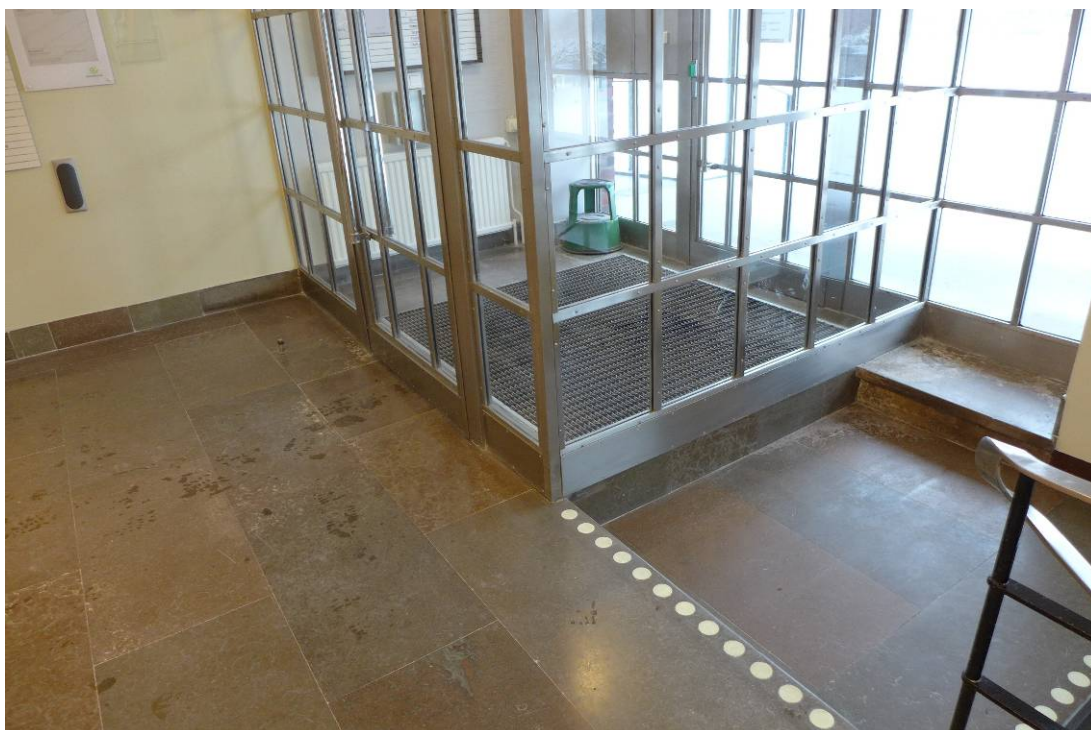
*Golvytorna vid vindfånget är reparerade*

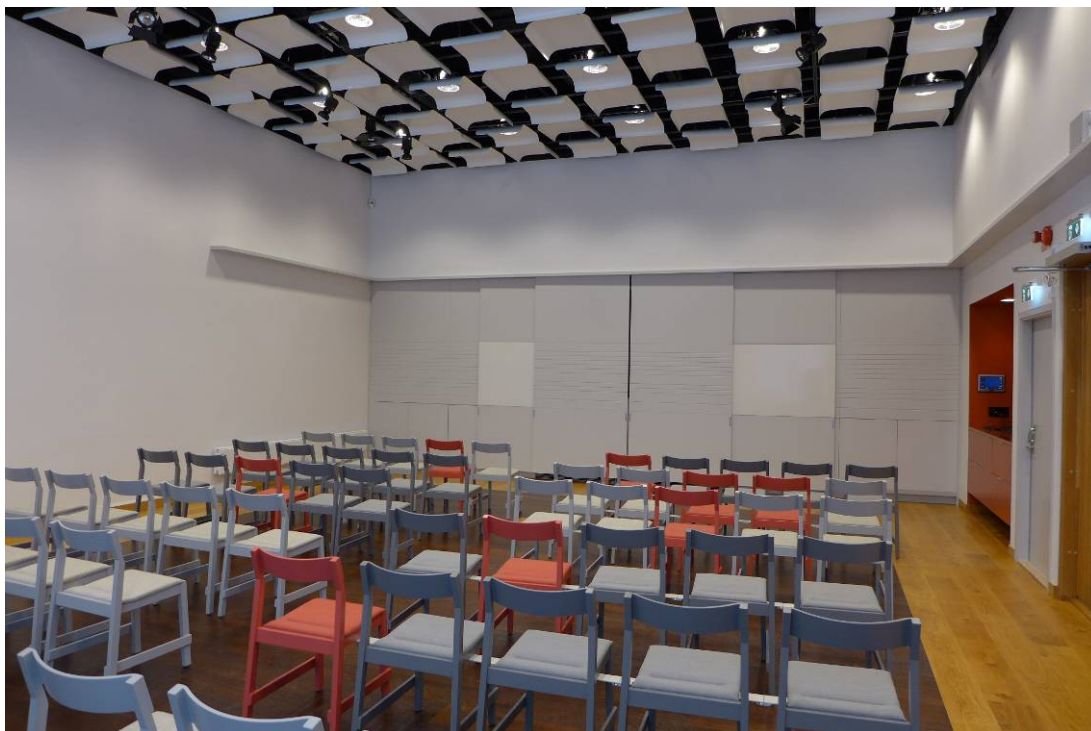
*Kollegiesalen är nu anpassad för föreläsningar. Undertaket från 1960-talets ombyggnad är bevarat.*

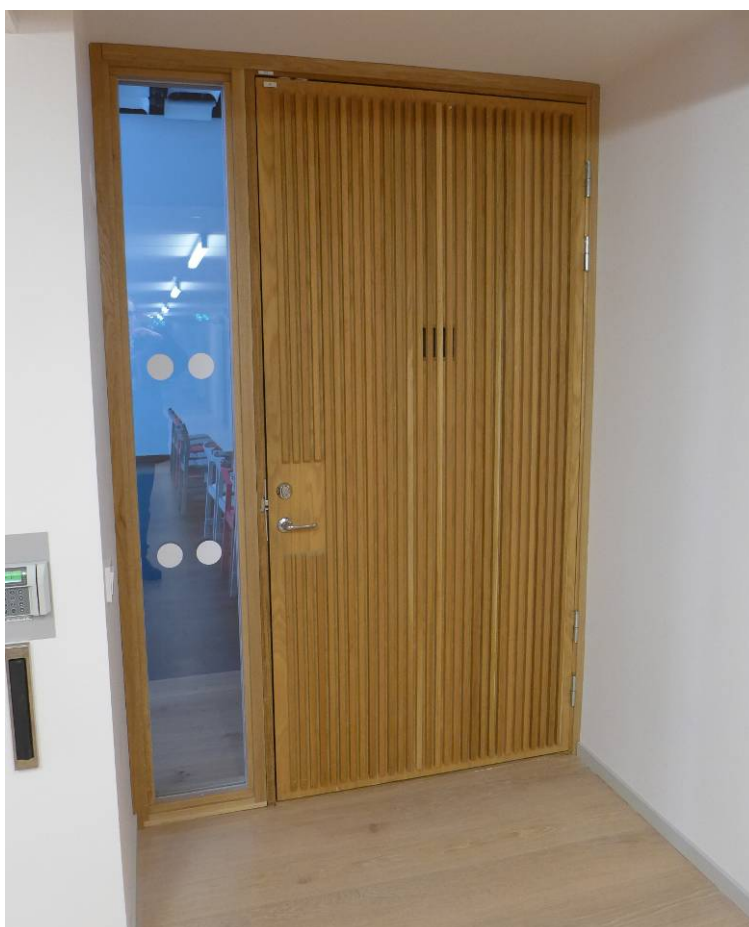
*Dörren till kollegiesalen är bevarad från 2006 års ombyggnad. Nytt sidoljus.*

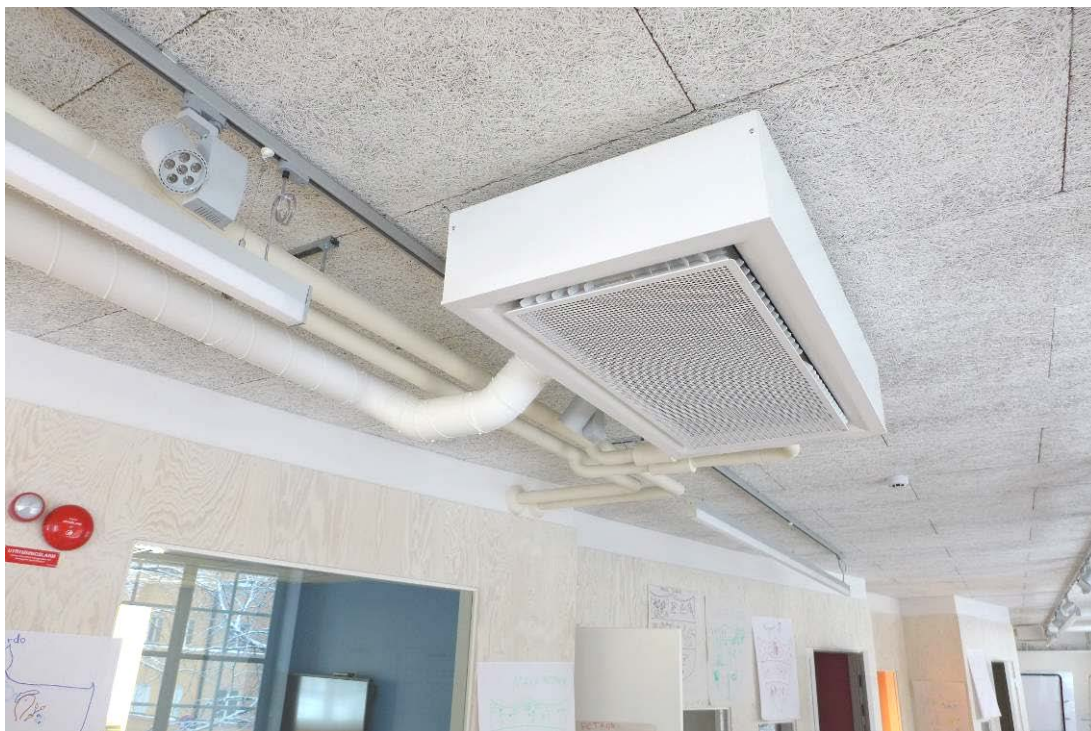
*Open lab plan 3, Tekniken är synlig med akustiska dämpningen mot stommen för att vinna takhöjd.*

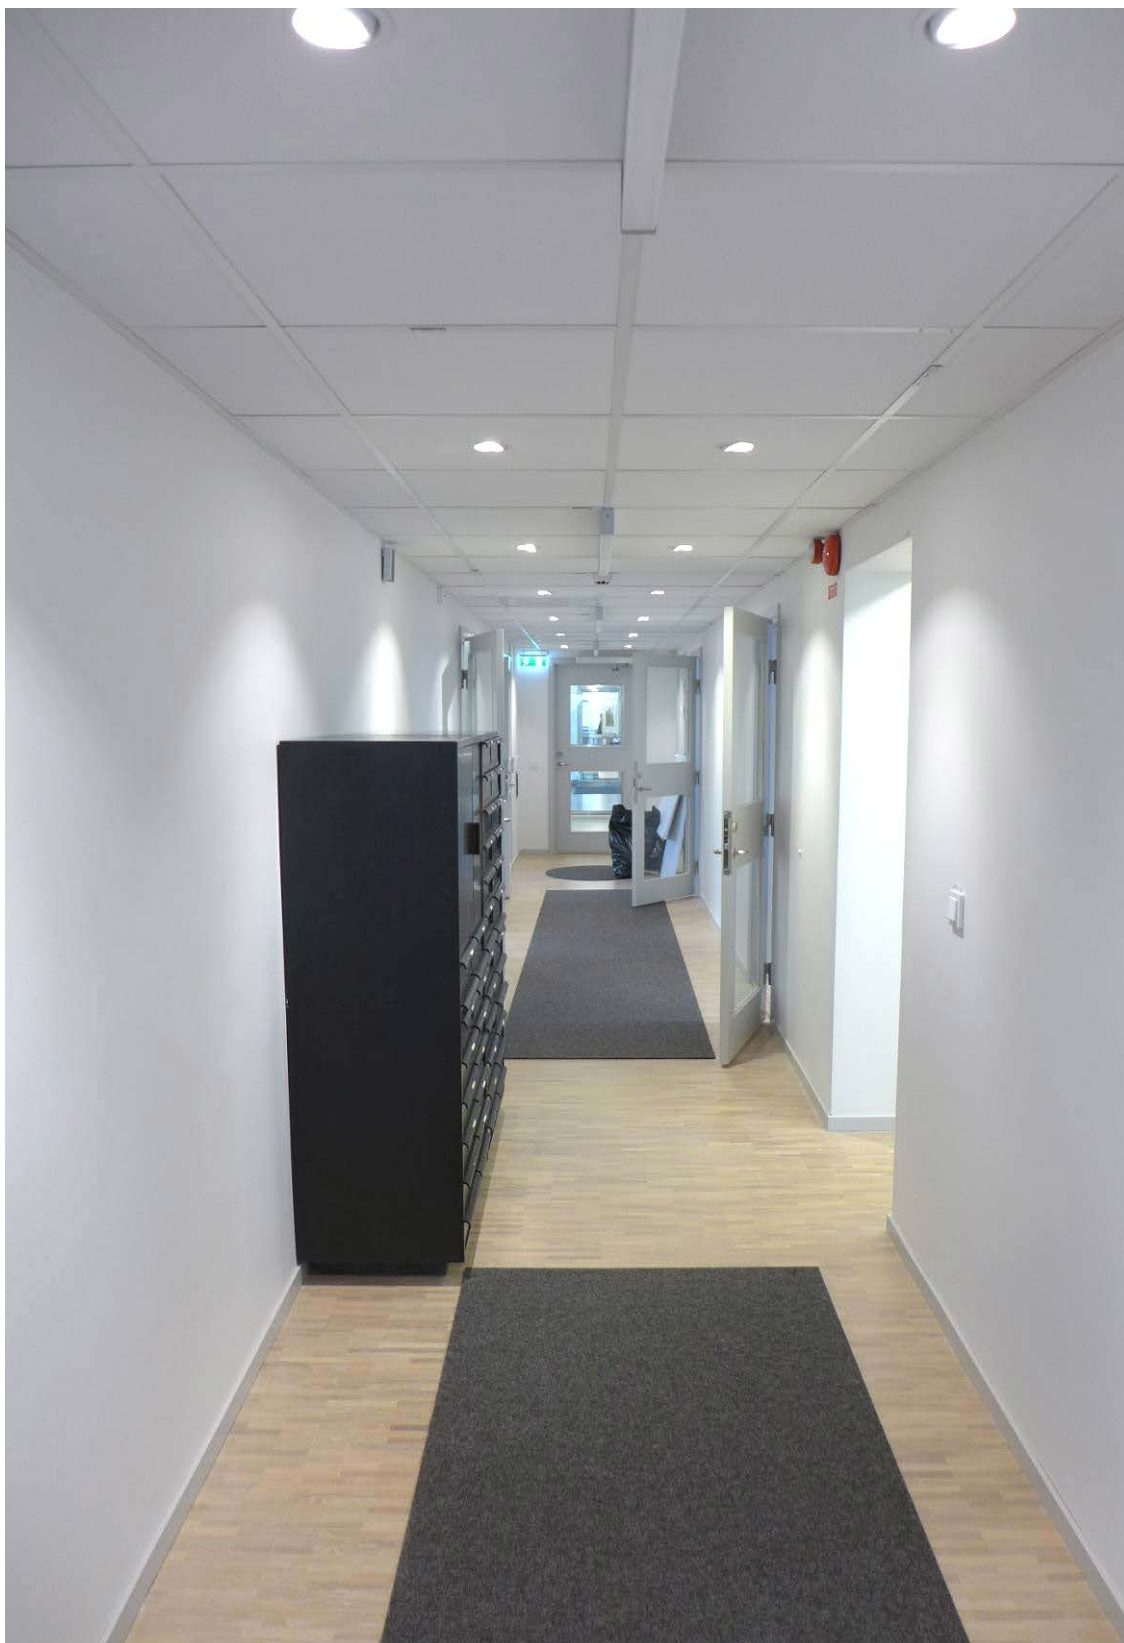
*Plan 4 med kanslidelen bevarad och snickerier återanvända.*

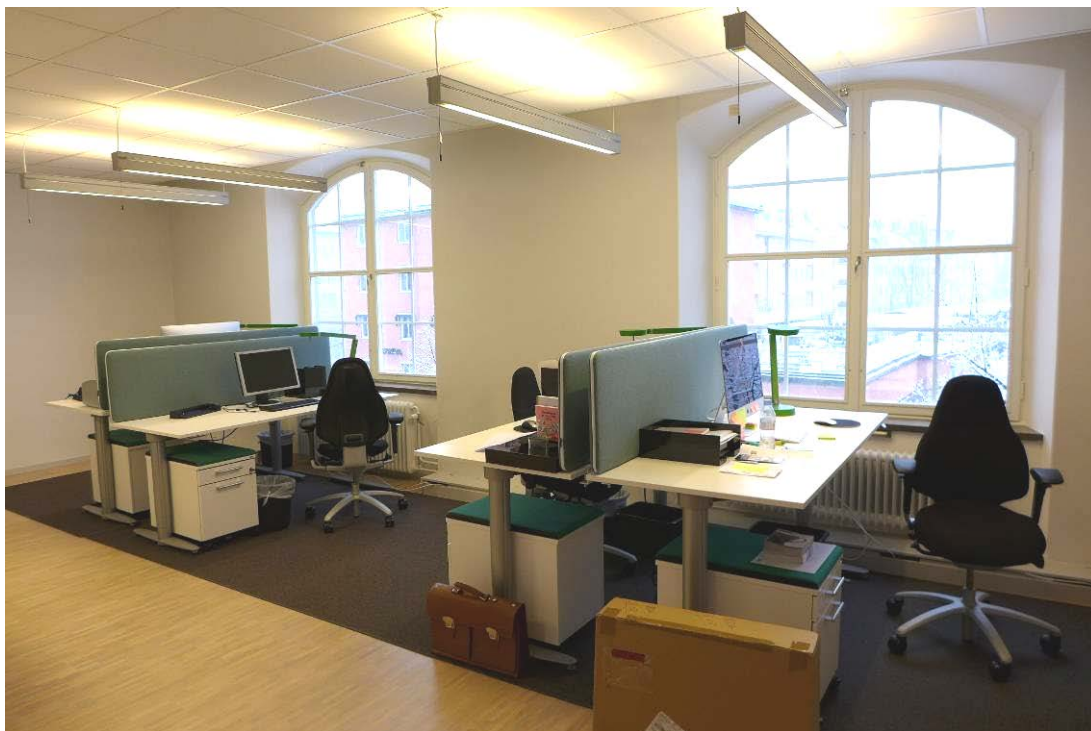
*Plan 4 med kanslidelen bevarad. Pendlat undertak lika tidigare utförande innan ombyggnaden*
