**Kungliga Tekniska Högskolan  
F.d. Administrationshuset  
Hus 43:01**

**ANTI KVARIISK MEDVERKAN  
SAKKUNNIG avseende KULTURVÄRDEN enligt PBL  
SLUTRAPPORT/SLUTREDOVISNING**

*2015-01-22*

**Objekt:** KTH hus 43:01  
F.d. Administrationshuset  
Norra Djurgården 1:49  
Stockholm

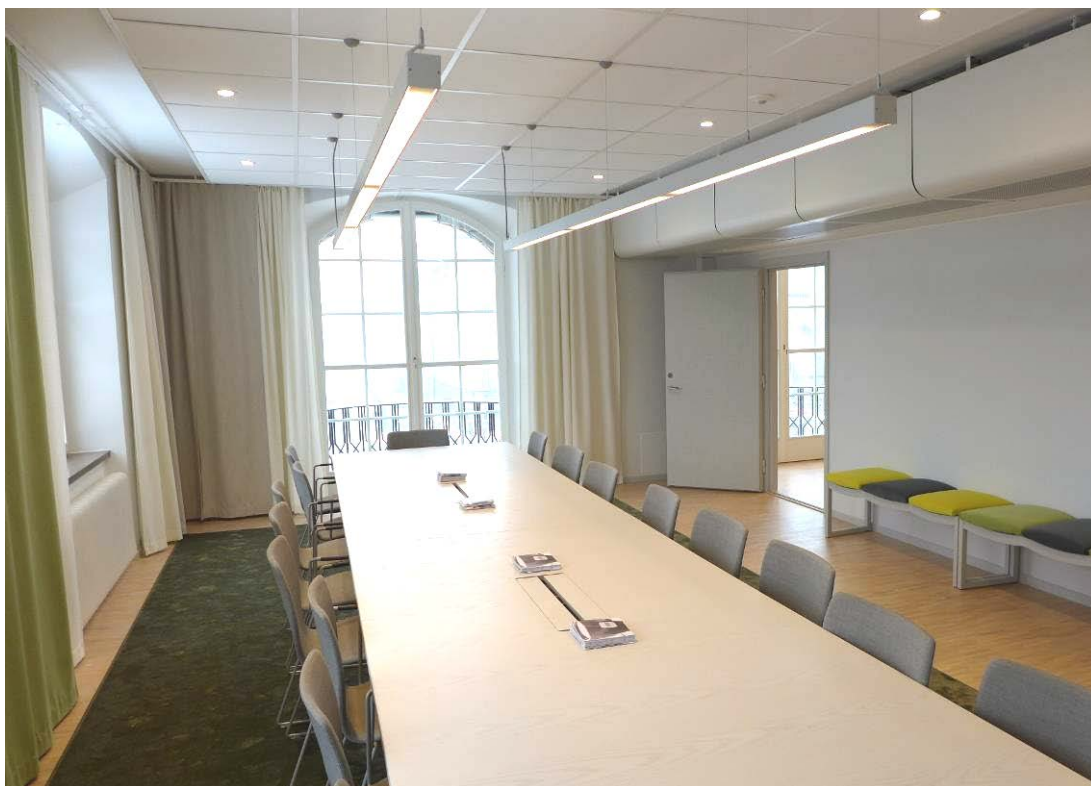
*Rektorns rum med rester av tidigare installationer längs innerväggen*
