**Panncentral  
Kv Korpen 9  
Aspudden**

ANTIKVARISK FÖRUNDERSÖKNING

## **Panncentral**

### **Antikvarisk förundersökning**

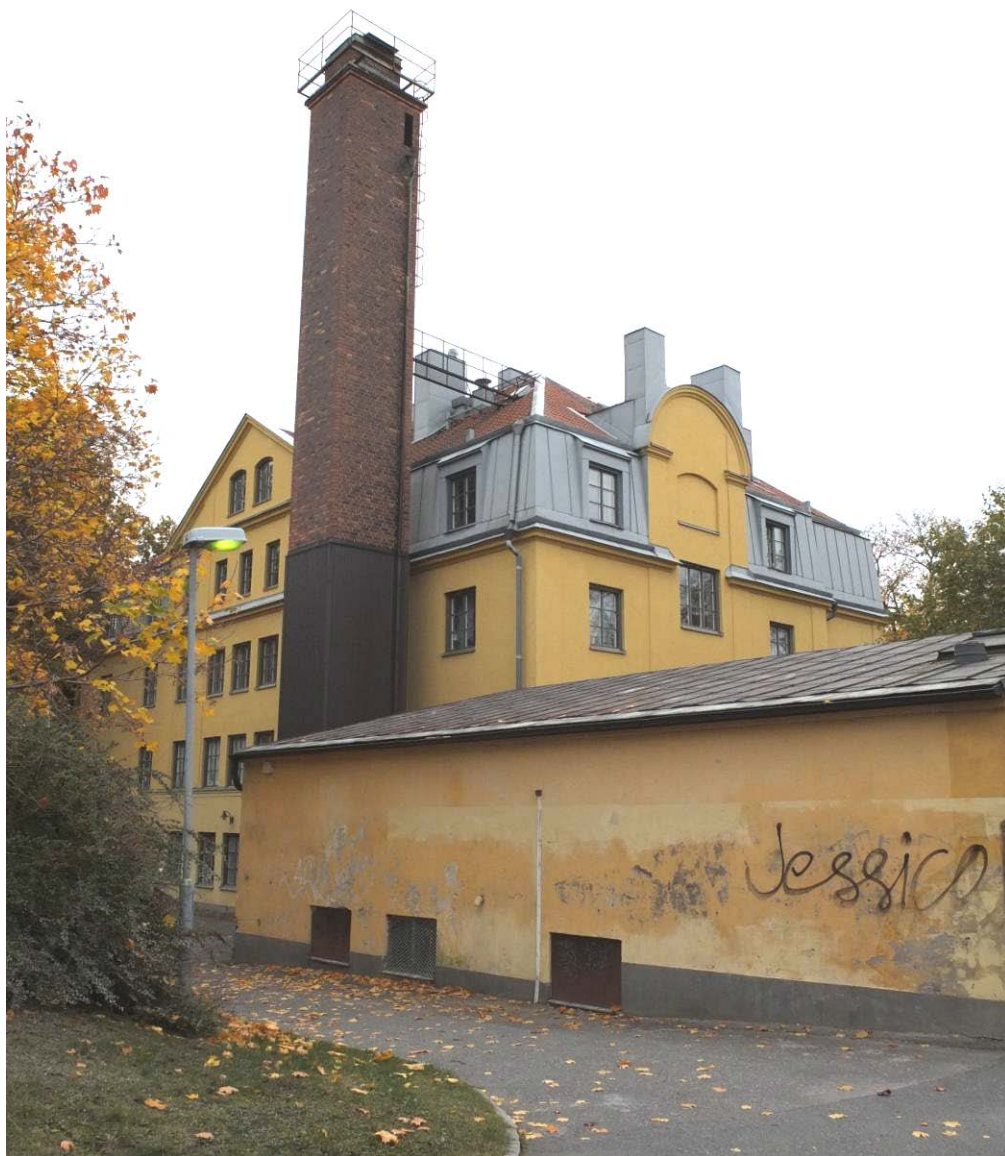
*Panncentralen bakre fasad med skorsten och luckor ner till källarplanets pannor.  
Foto: Fredrika Mellander Rönn*

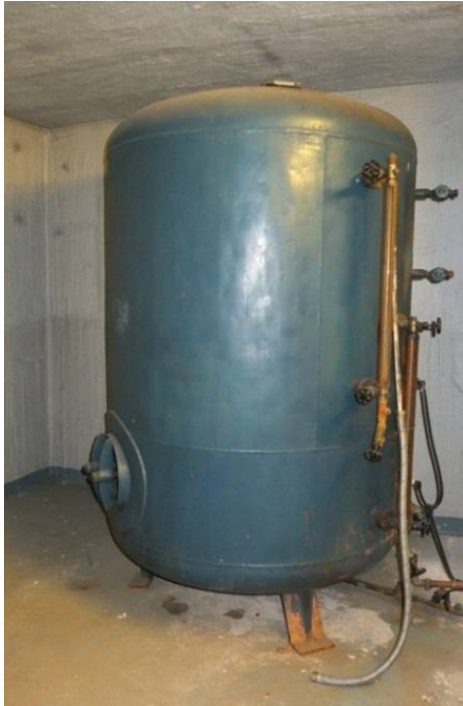
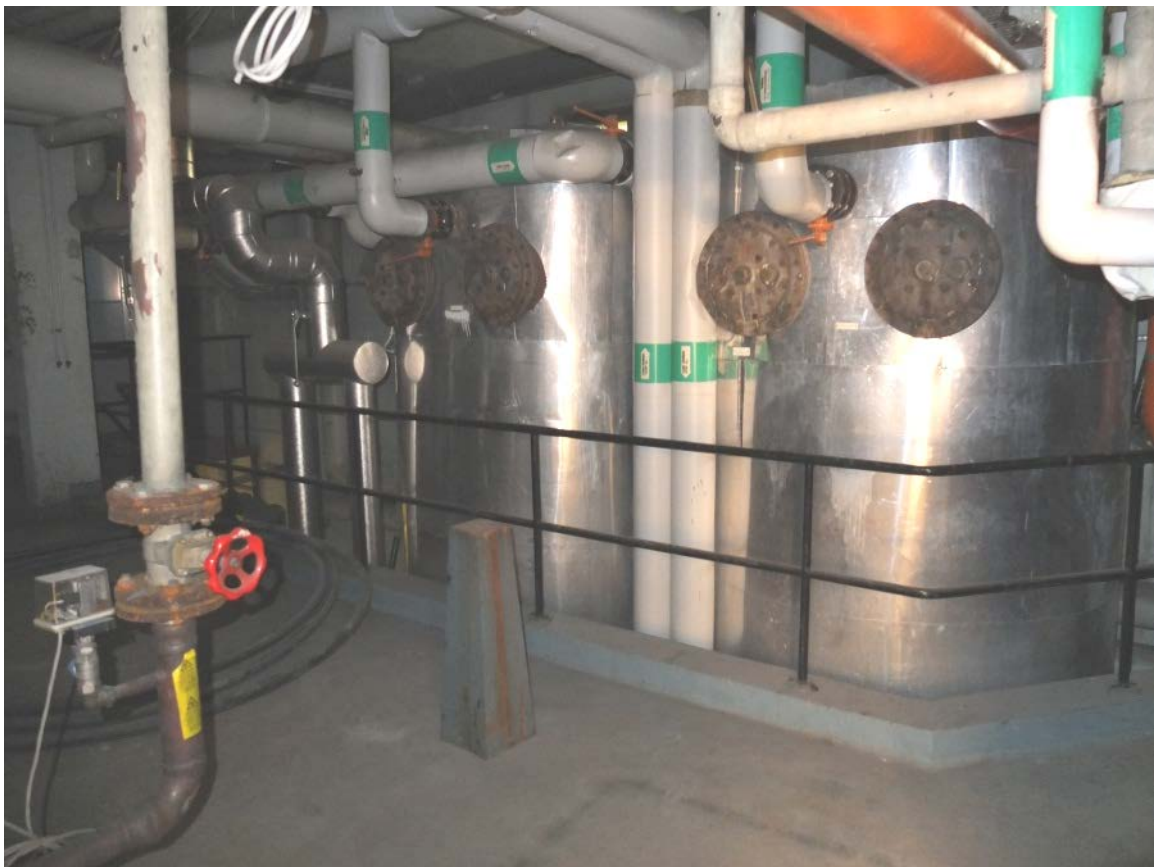
*Rum med expansionskär! Foto: Fredrika Mellander Rönn*

*Rum med expansionskär i källarplanets Ackumulatortankar i pumprummets övre del. Foto: Fredrika Mellander Rönn*

Den övre delen av källaren har ytterligare ett rum med ett större expansionskärl. Här fanns enligt originalritningarna även en dagoljetank och en askhiss som användes för att forsla aska från pannrummets nedre del upp till byggnadens baksida.

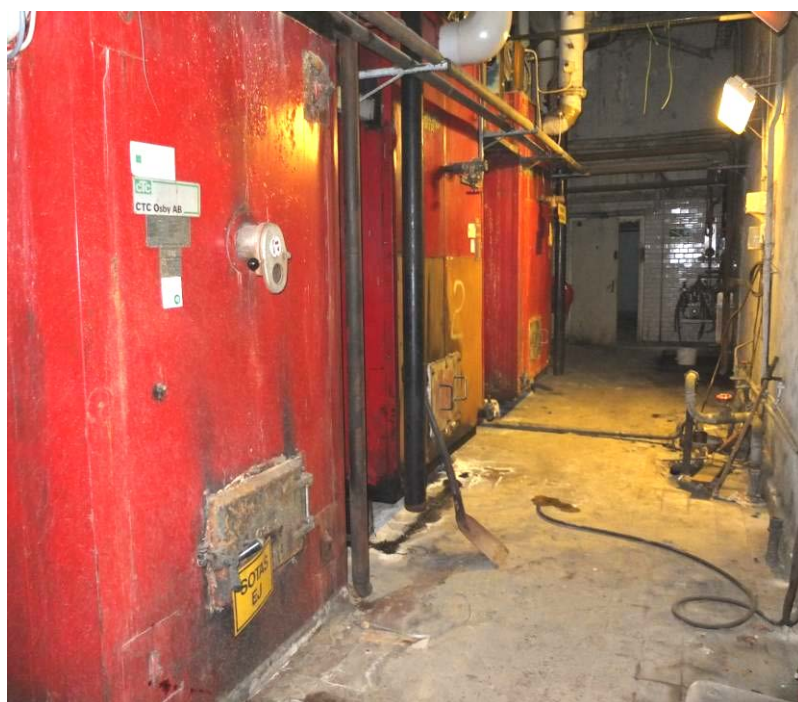
*Pannrummet med sina tre stora pannor från 1960-talet. Foto: Fredrika Mellander Rönn*

I pannrummet i källarens nedre del finns de tre stora pannor som utgör själva hjärtat i panncentralen, två av märket Gustafsberg och en Osbypanna. Pannorna är tillverkade på 1960-talet.

Pannrummets gavelväggar är klädda med vitt rektangulärt, liggande kakel och den nedre delen har ett golv av kvadratiske rödbruna klinkerplattor. Långsidornas ytterväggar är putsade och vitmålade. I källarplanets tak finns en lucka som leder upp till bränslerummet. Oljan fördes in genom porten i bränslerummet och vidare ner genom luckan till pannrummet. På ytterväggen i pannrummet finns tre luckor, en framför varje panna, de leder ut på baksidan av byggnaden. Även här är det möjligt att oljan till pannorna fördes in.

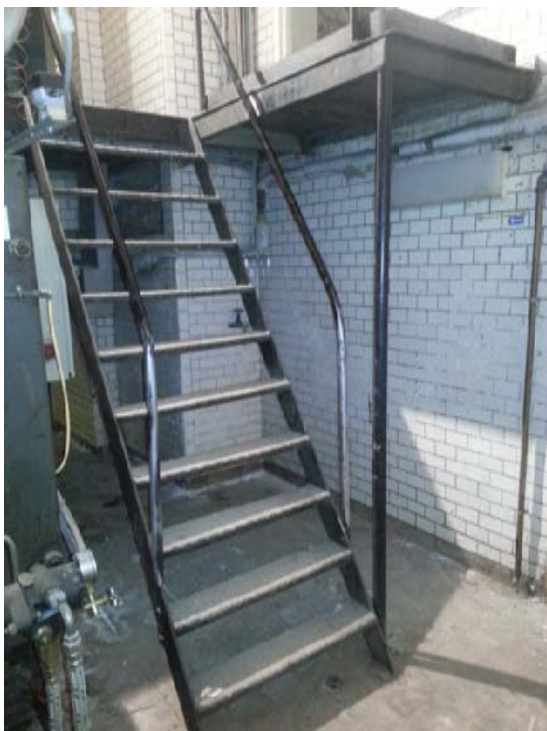
Trappa till entresol med kaklad gavelvägg i bakgrunden.  
Foto: Jonas Sundwall

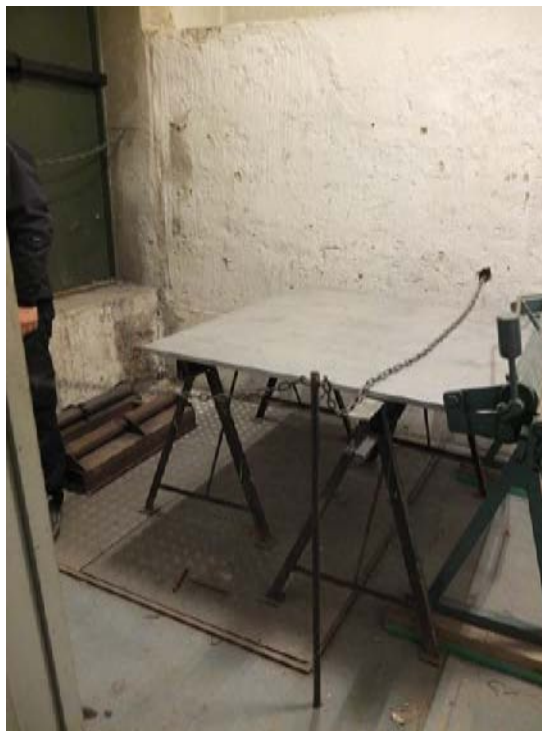
Bränslerum (BV) med lucka i golvet. Kedjor ska förhindra olyckor när luckan är öppen. Foto: Fredrika Mellander Rönn

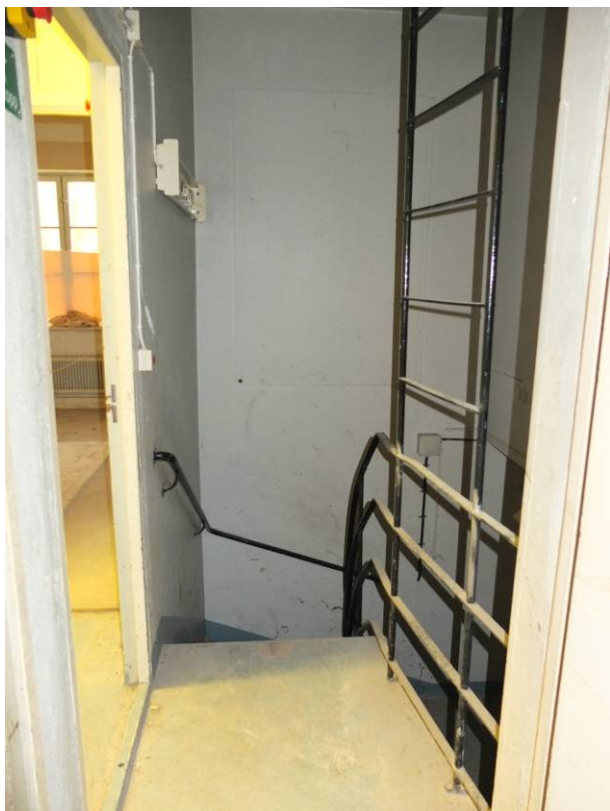
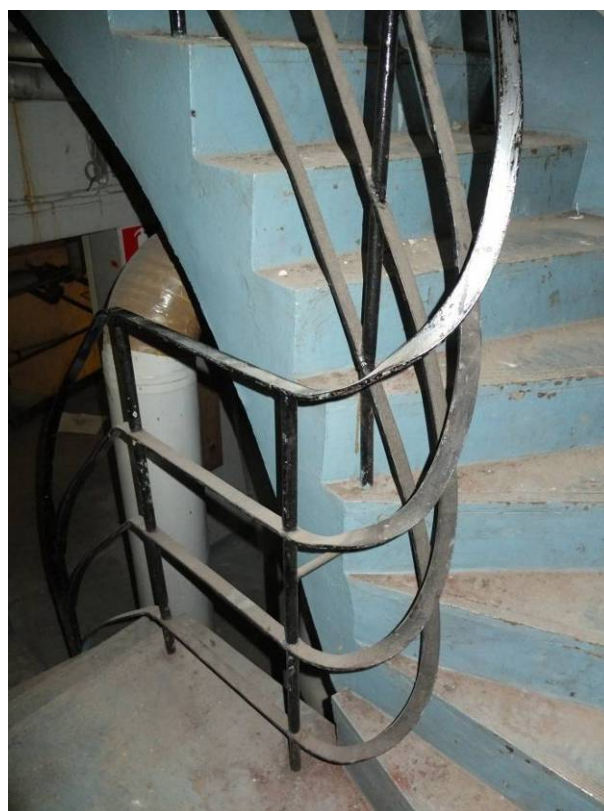
Till vänster trapphuset på bottenplan med steg upp till taklucka och till höger trappan till källarplan med blå trappsteg och svart smidesräcke. Foto: Fredrika Mellander Rönn

Trapphuset som leder från bottenplan ner till källarplanets övre del har en trappa gjuten i armerad betong med sättsteg i stålslipad cement och svarta smidda järnräcken. Stegen är målade i en ljus blå kulör med en målad sockel i samma kulör. I trapphuset finns också en smidd steg som leder upp till en taklucka.

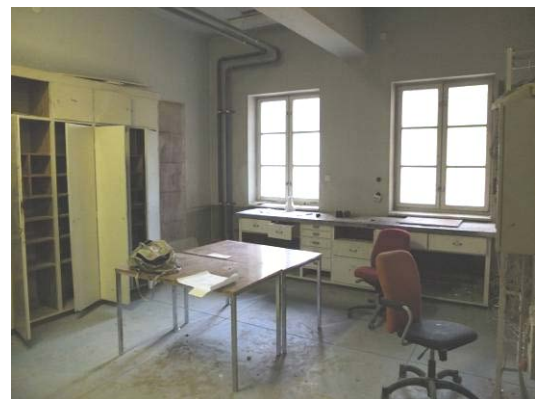
Verkstadslokalen med fasta skåp och bänkar.  
Foto: Fredrika Mellander Rön

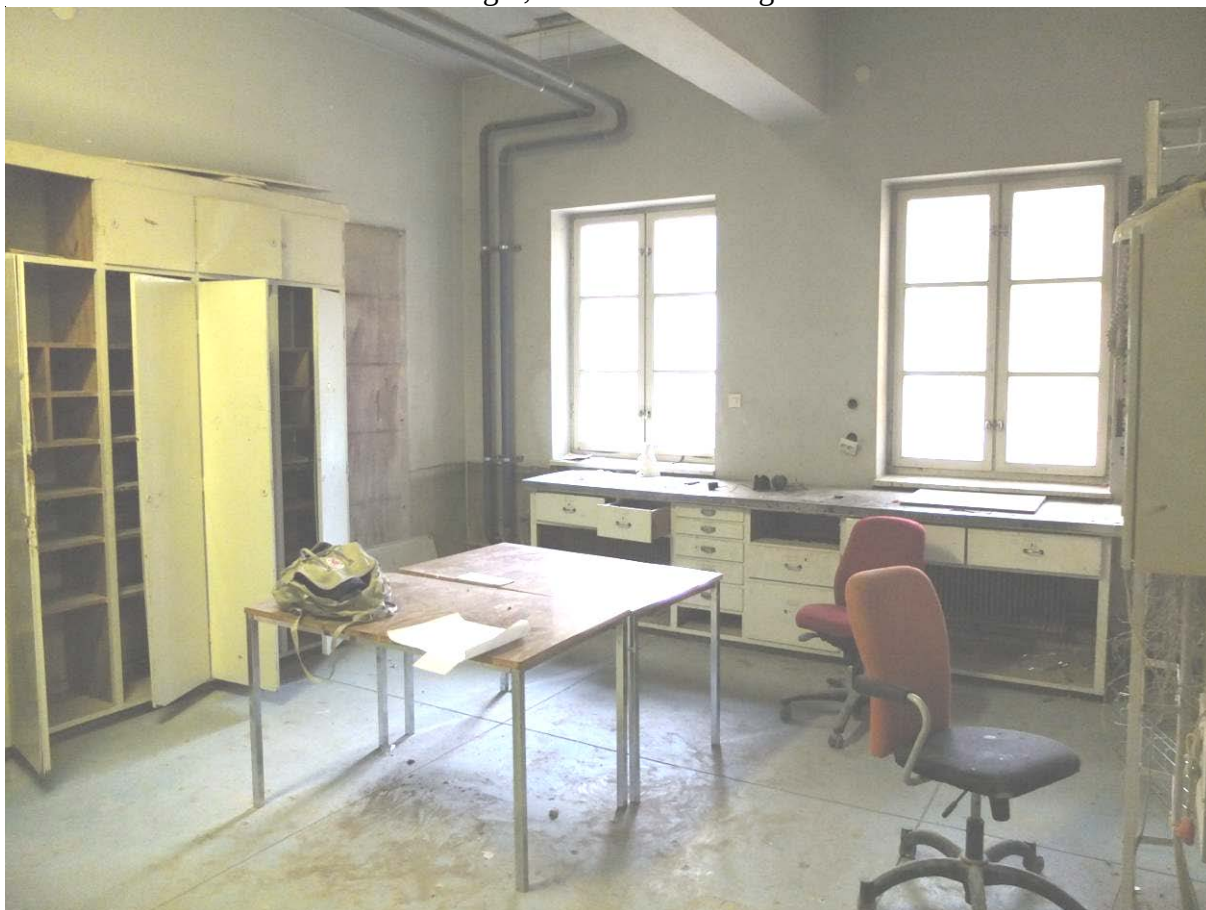
Verkstaden på bottenplan. Foto: Fredrika Mellander Rönn

Rummen i bottenplan är enkla och industriartade i med betonggolv av olika slag och vita putsade tak. Förutom de innerväggar som tillkom under 1980-talet så är samtliga väggar murade av tegel och vit-putsade. De nytilkomna väggarna har regelstomme klädd med gipsskivor som i vissa fall är vitmålade medan andra har tapet. Bottenplanet har på huvudfasaden fem kopplade tvåluftsfönster med släta bågar och profilerade spröjsar och på den östra gavelfasaden ett kopplat enluftsfönster. Fönstret över entrén på huvudfasaden och fönstret på östra gavelfasaden har även senare installerade fasta innerbågar, sannolikt av energiskäl.

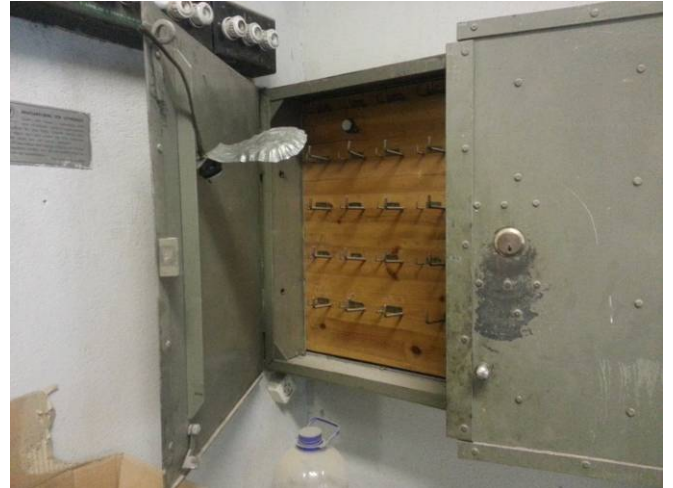
*Äldre nyckelskåp i verkstaden  
Foto: Jonas Sundwall*
