**Kv Tre brunnar 1**  
Filmstaden Vällingby  
**F d Biograf Fontänen**

**ANTI-KVARISK SLUTREDOVISNING**

**SAKKUNNIG KONTROLL av KULTURVÄRDEN enligt BFS 2006:6, KUL1**

**Objekt:** Kv Tre brunnar 1, Filmstaden Vällingby  
F d Biograf Fontänen  
Vällingby Centrum, Stockholm

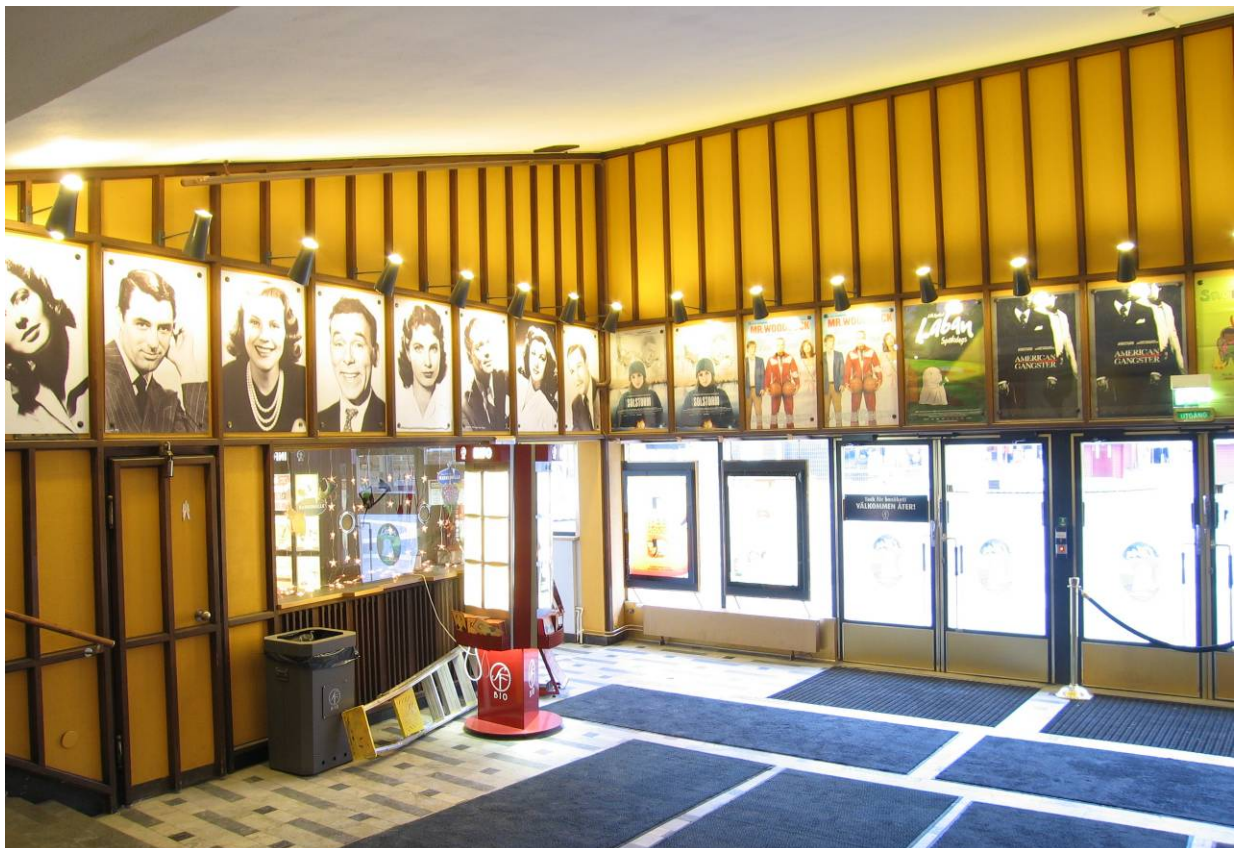
*Foajén med rekonstruerad kassa och placering av filmstjärnor enligt ursprungligt tema*

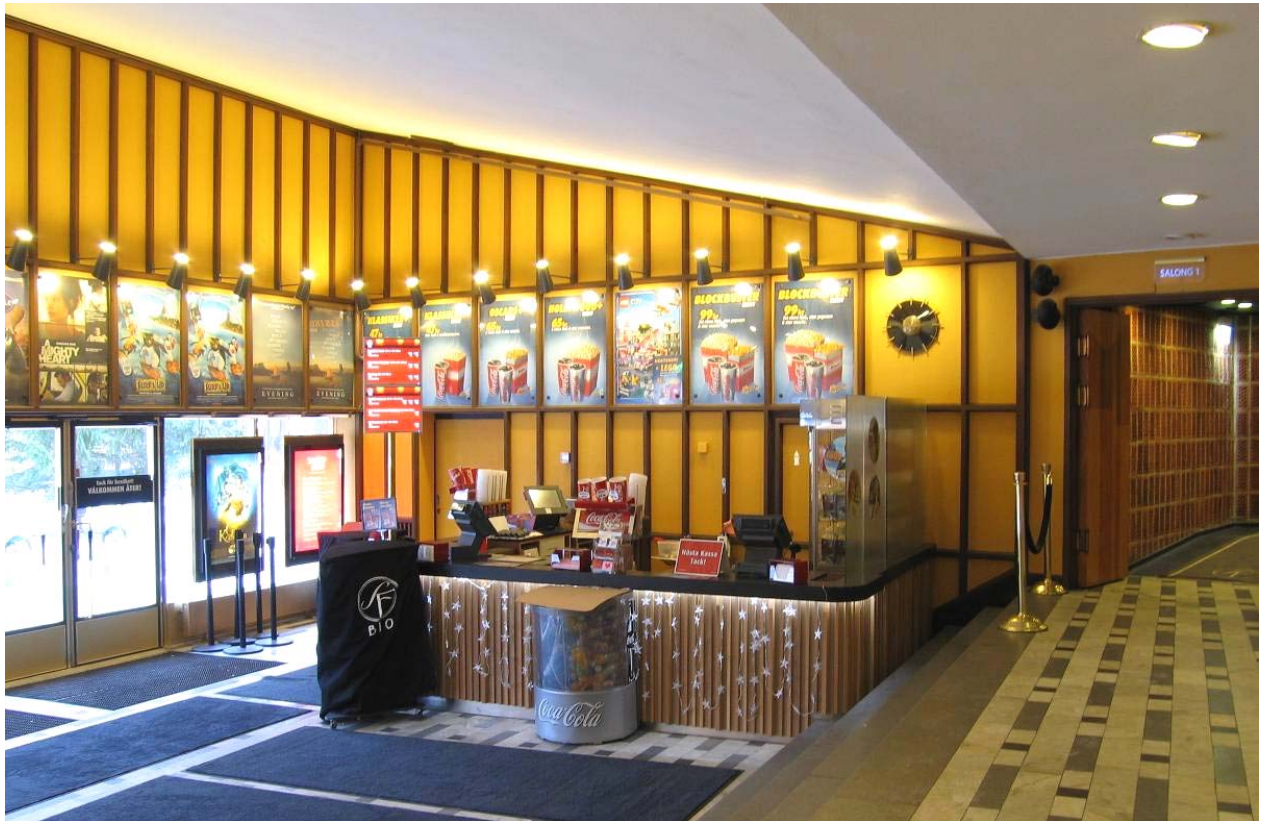
Foajéns nya kassa. Till höger om denna en ny skjutdörr till f.d. fristående lokal

En ny fritt utplacerad kassadisk med förrådsutrymme i trappan ned till damernas toalett har utförts. Damernas toalett har därför tillfälligt stängts av och ersatts med nya toalettgrupper i nedre foajén. Kassadiskan har gestaltats med hänsyn till miljön och har en låg profil som medger en överblick av det ursprungliga rummet. *Toaletterna är möjliga att ta i bruk igen och den nya kassan är anpassad till den nuvarande tekniken och de tidsbundna behov som råder idag. Den kan lätt organiseras om och bytas ut och båda åtgärderna bedöms som reversibla och påverkar inte upplevelsevärde av foajén i negativ riktning. Kassan upplevs som en löst inställd möbel separerad från den ursprungliga konstruktionen.*

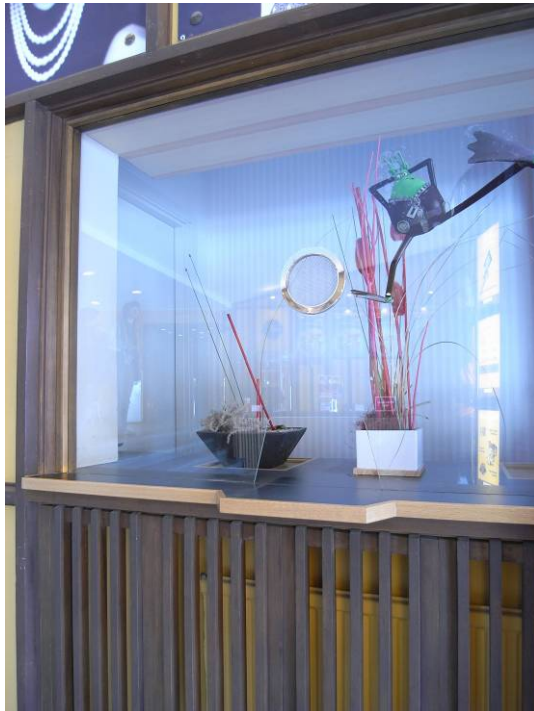
Rekonstruerad kassa

Den tidigare raserade väggen mellan foajén och kassan återuppbyggdes och kassadisk med lådor, glas och talgaller samt ursprunglig inredning åtgärdades. Arbetet utfördes med hjälp av ursprungliga ritningar och tapeter på väggarna valdes från autentiska papperstapeter från 1950-talet. *Återställandet av kassan var mycket betydelsefullt för intrycket av foajén. Det handlar framförallt om att upplevelsevärde av miljön har stärkts och att miljön är trovärdig med en foajés alla nödvändiga beståndsdelar.*

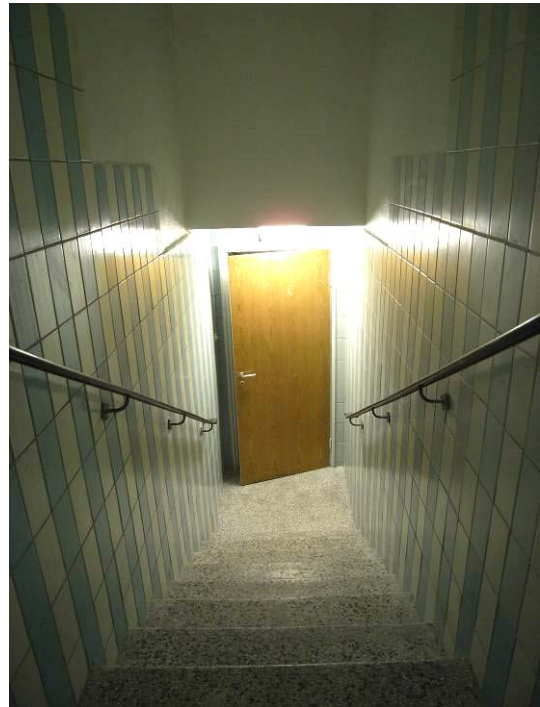
Återställd herrtoalett efter golvkollaps

Vid schaktningsarbeten på torget rasade bjälklaget under trappan och golvet raserades. Återuppbyggnad av golv och kakel på vägar i trappa har skett. *De ursprungliga material som fanns bevarade har återanvänts och upplevelsevärde och dokumentvärde är till största delen återställt.*

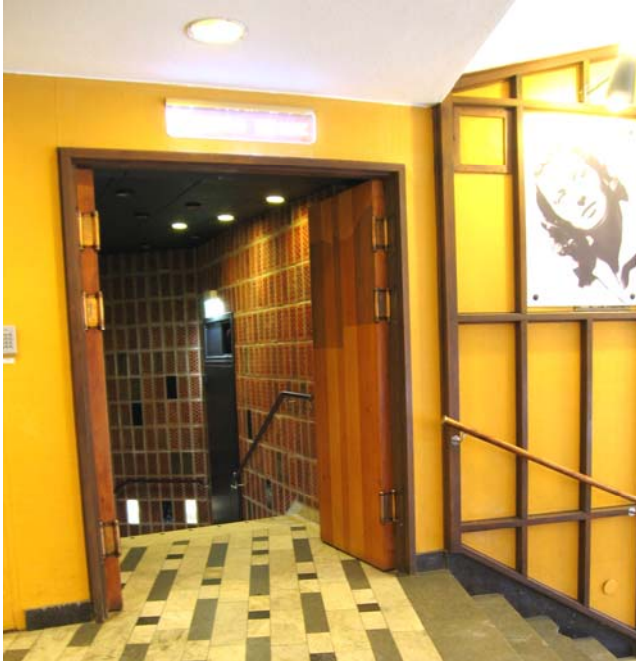
Entrén till nedre foajén i f.d. högra rampen

Som entré till den nedre foajén fungerar idag en nybyggd trappa i läge för den högra gångrampen till stora salongen. I utrymmet för rampen förlades även en ny hiss från nedre nivån till stora salongen för att tillgodose tillgängligheten. *Åtgärden innebar att en ursprunglig publik del försvann vilket medgavs genom länsstyrelsebeslut. Åtgärderna i trappan och på vilplanet vid entrén till stora salongen har utförts så att de inte påverkar upplevelsevärde av de bevarade autentiska rummen. Kvaliteten på de tillkommande delarna är hög och därför finns förutsättningar att de kommer att åldras med samma värde som de ursprungliga delarna.*

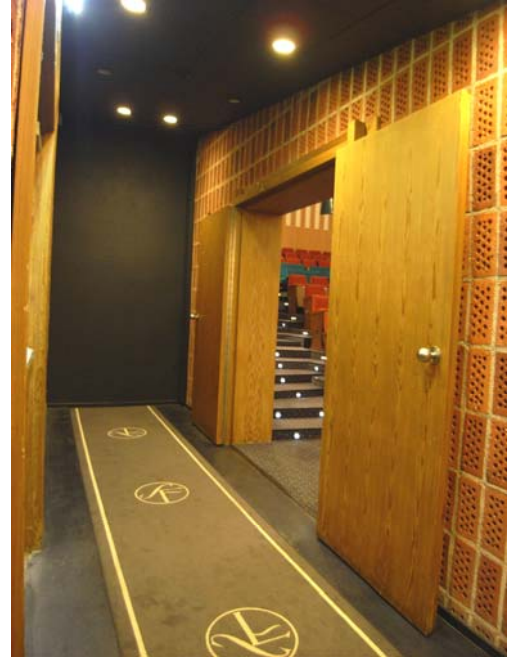
Vänstra rampen bevarad och matta rekonstruerad

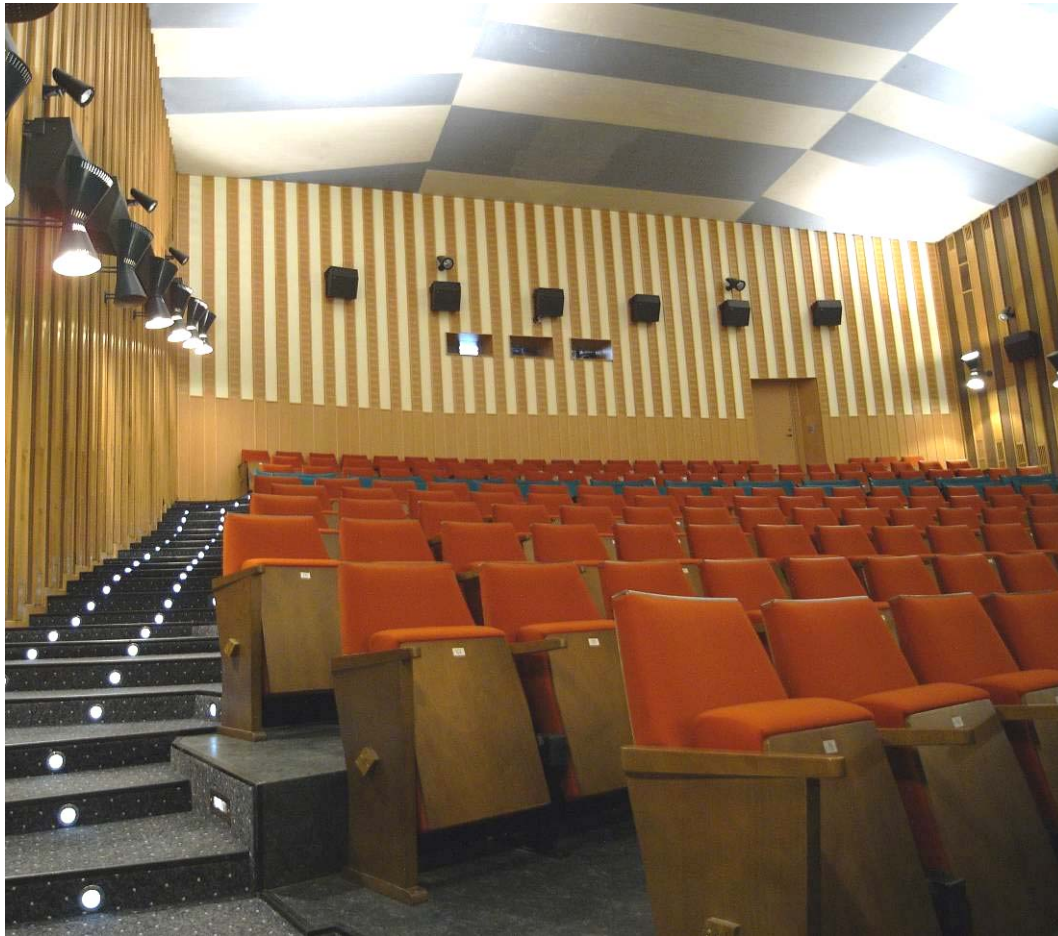
*De nya stolarna, starkt influerade av ursprunglig form och den nya akustikväggen längst bak i salongen. De ursprungliga blå fästmanssofforna skymtar längre upp i gradängerna*

De nya stolarna är framtagna med de ursprungliga stolarna som utgångspunkt, både till form och kulör på tyget. Gradängerna byggdes om för att möjliggöra att en ny ventilationsanläggning installerades. Gradängerna har anpassats till de befintliga väggpanelerna. De tre rader av ursprungliga stolar från SFs eget lager som skulle monteras längst fram invid scénkanten kom aldrig på plats eftersom de visade sig inte vara av fel utförande. Plats har dock reserverats för ett eventuellt framtida montage.

*Bytet av gradängar har inneburit att ursprungliga byggnadsdelar tagits bort vilket minskar dokumentvärdet. Upplevelsevärde bedöms däremot inte påverkats av bytet av gradängar och de nya stolarna tillsammans med omklädning av de befintliga och ursprungliga fästmanssofforna har stärkt upplevelsevärde i stora salongen.*

För att uppnå en acceptabel ljudsituation i stora salongen har en ny akustisk vägg monterats framför den gamla, längst bak i salongen. Den nya väggen har erhållit en identisk gestaltning som den ursprungliga. Inga andra akustiska åtgärder har därmed behövt utföras. *Åtgärden innebar att den ursprungliga väggen byggdes för. Den finns dock kvar intakt bakom den nya akustikväggen. Bedömningen är att upplevelsevärde inte påverkades av den nya väggen och att dokumentvärdet är bevarat*

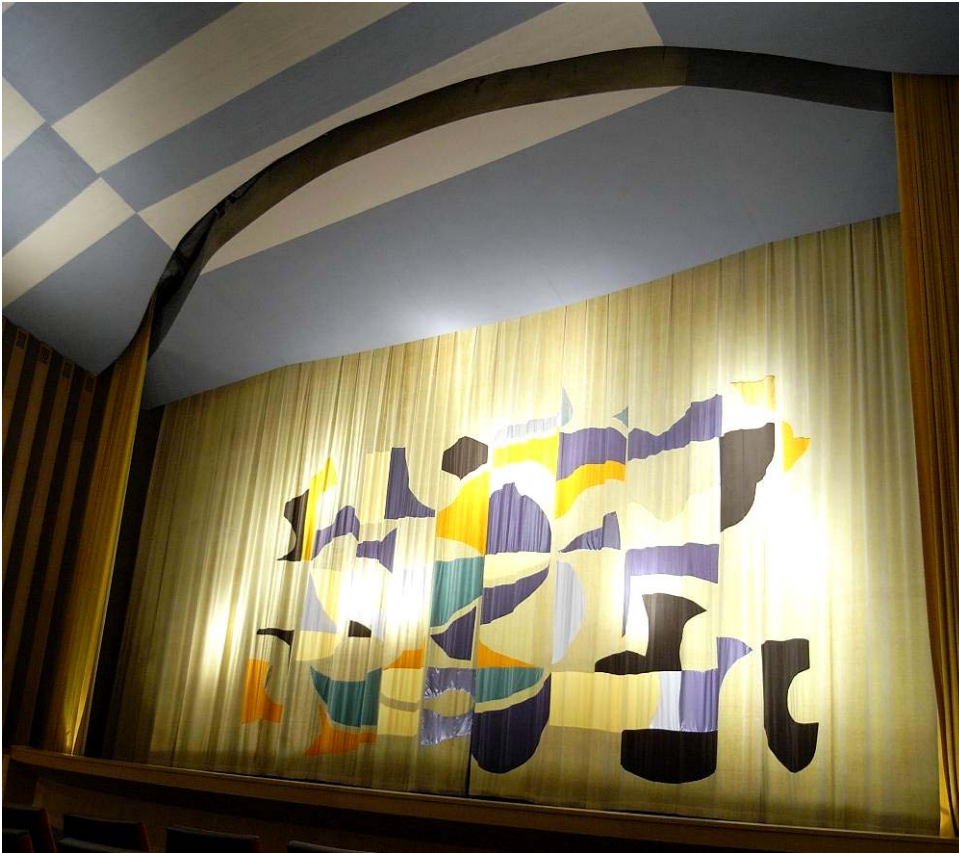
Ridån efter rekonstruktionen

Den ursprungliga bakre ridån, formgiven av K A Andersson, har kompletterats med applikationer av olika kvalitet och kulör. Formerna har tillvaratagits genom analys av kvarvarande sömnadsspår och kulörerna och kvaliteterna har tagits fram med hjälp av ett antal bevarade, demonterade, tygbitar. Här togs hjälp av Mats Kullander SF som arbetat och vistats på biografen under 60-70-talet samt SFs textilateljé, Hans Lind Sala. *Åtgärden har en stor betydelse för upplevelsevärde av salongen. Dokumentvärdet kan i viss mån ifrågasättas beträffande de exakta kulör- och materialvalen. Formerna är däremot helt autentiska.*

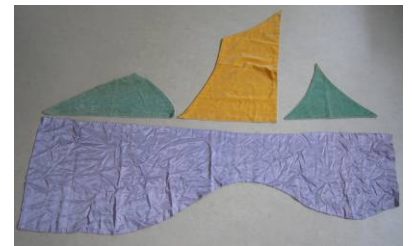
Bevarade originalapplikationer

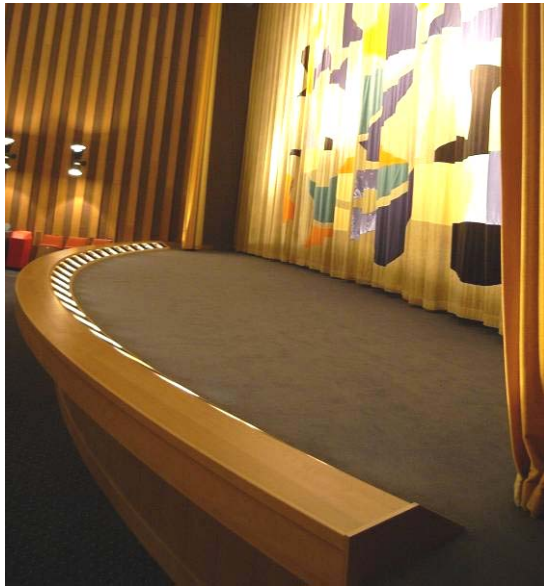
*Scenens framkant återskapad*

*Rekonstruktion av scénens framkant och utbredning med bevarande av trappor*  
Scenens ursprungliga belysningsramp och ursprungliga utbredning och form har rekonstruerats, tillsammans med trapporna vid salongsväggarna. *Formerna och materialen har valts med hjälp av ursprungliga ritningar samt med materialprov på plats. Återställandet är av stor betydelse för upplevelsevärde.*

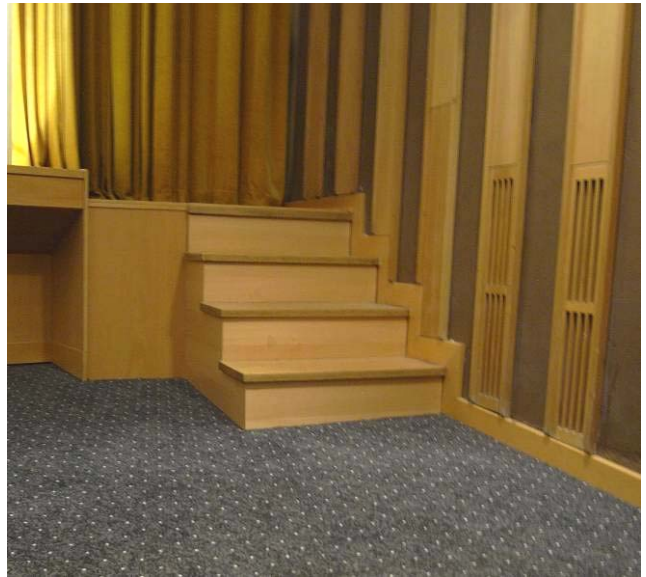
*Trappor vid sidan av scenen upprustade.*

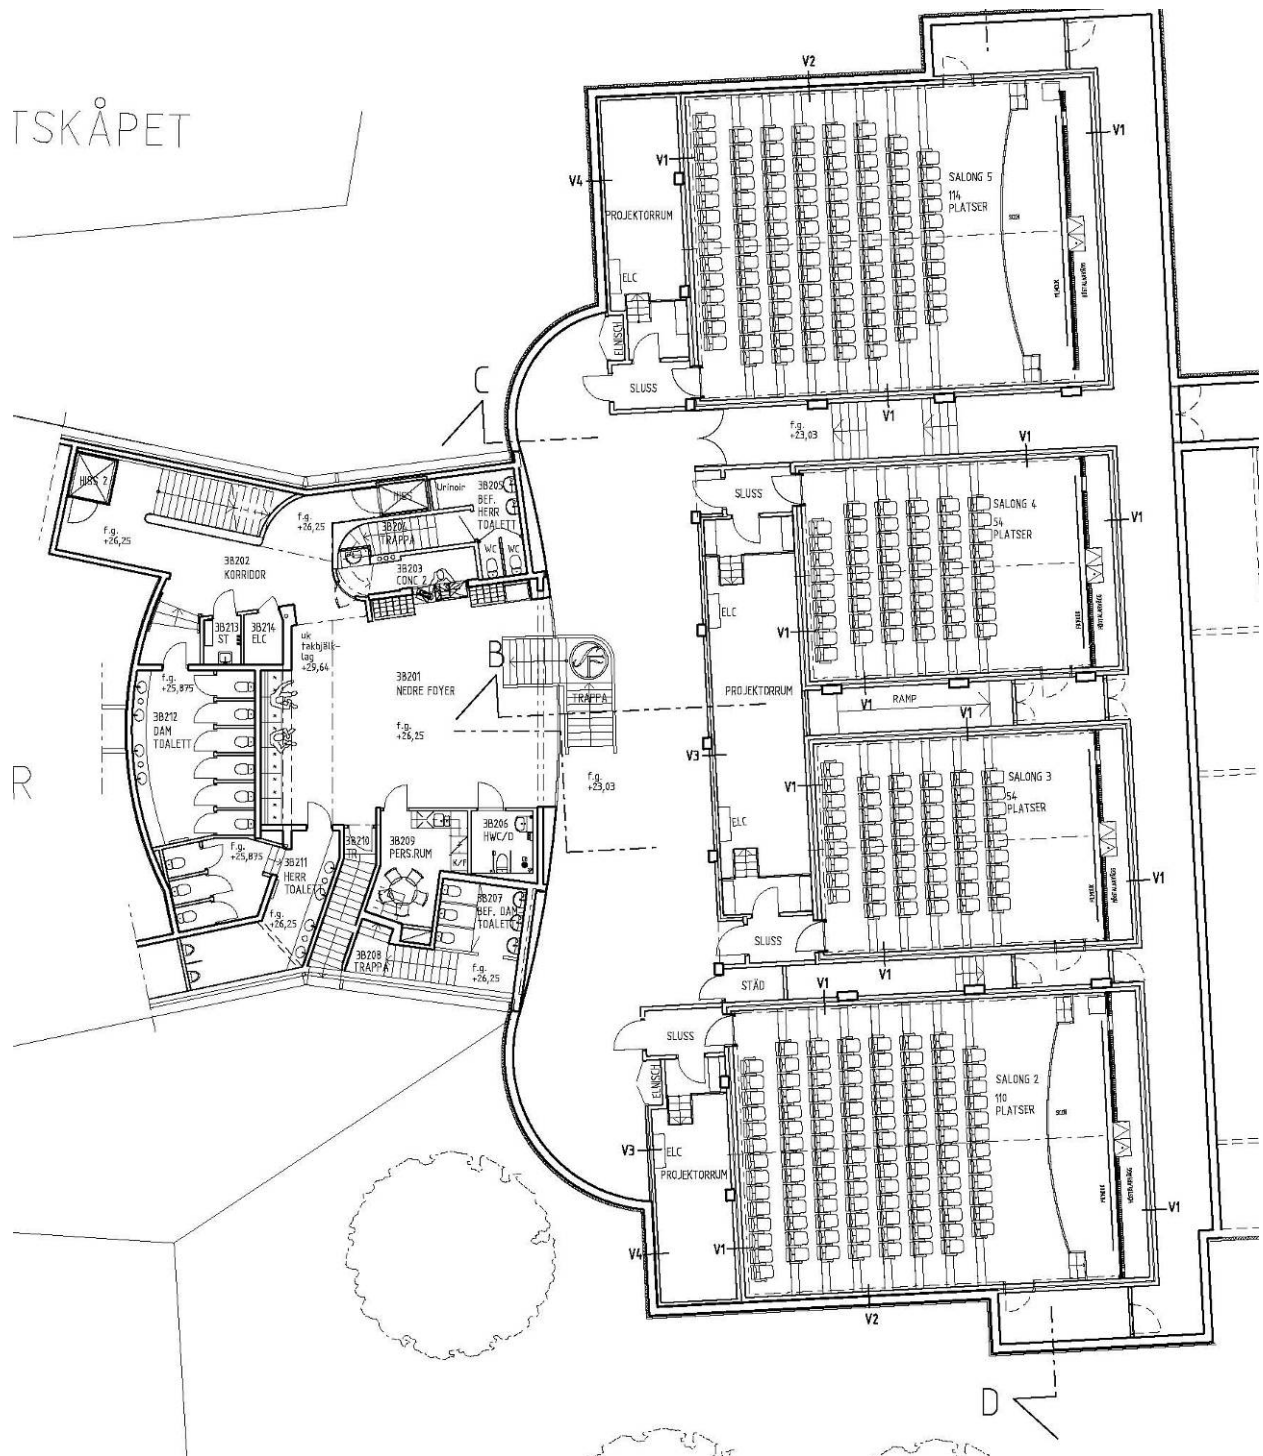
Nedre foajén. Här syns de bevarade toaletterna för herrar (längst upp) och damer (längst ned). Ny tillgänglighet till stora salongen genom en hiss upp till vänster i bild. Trappan till de nedersta salongerna centrerades och vreds 180 grader under senare skeden av projekteringen.

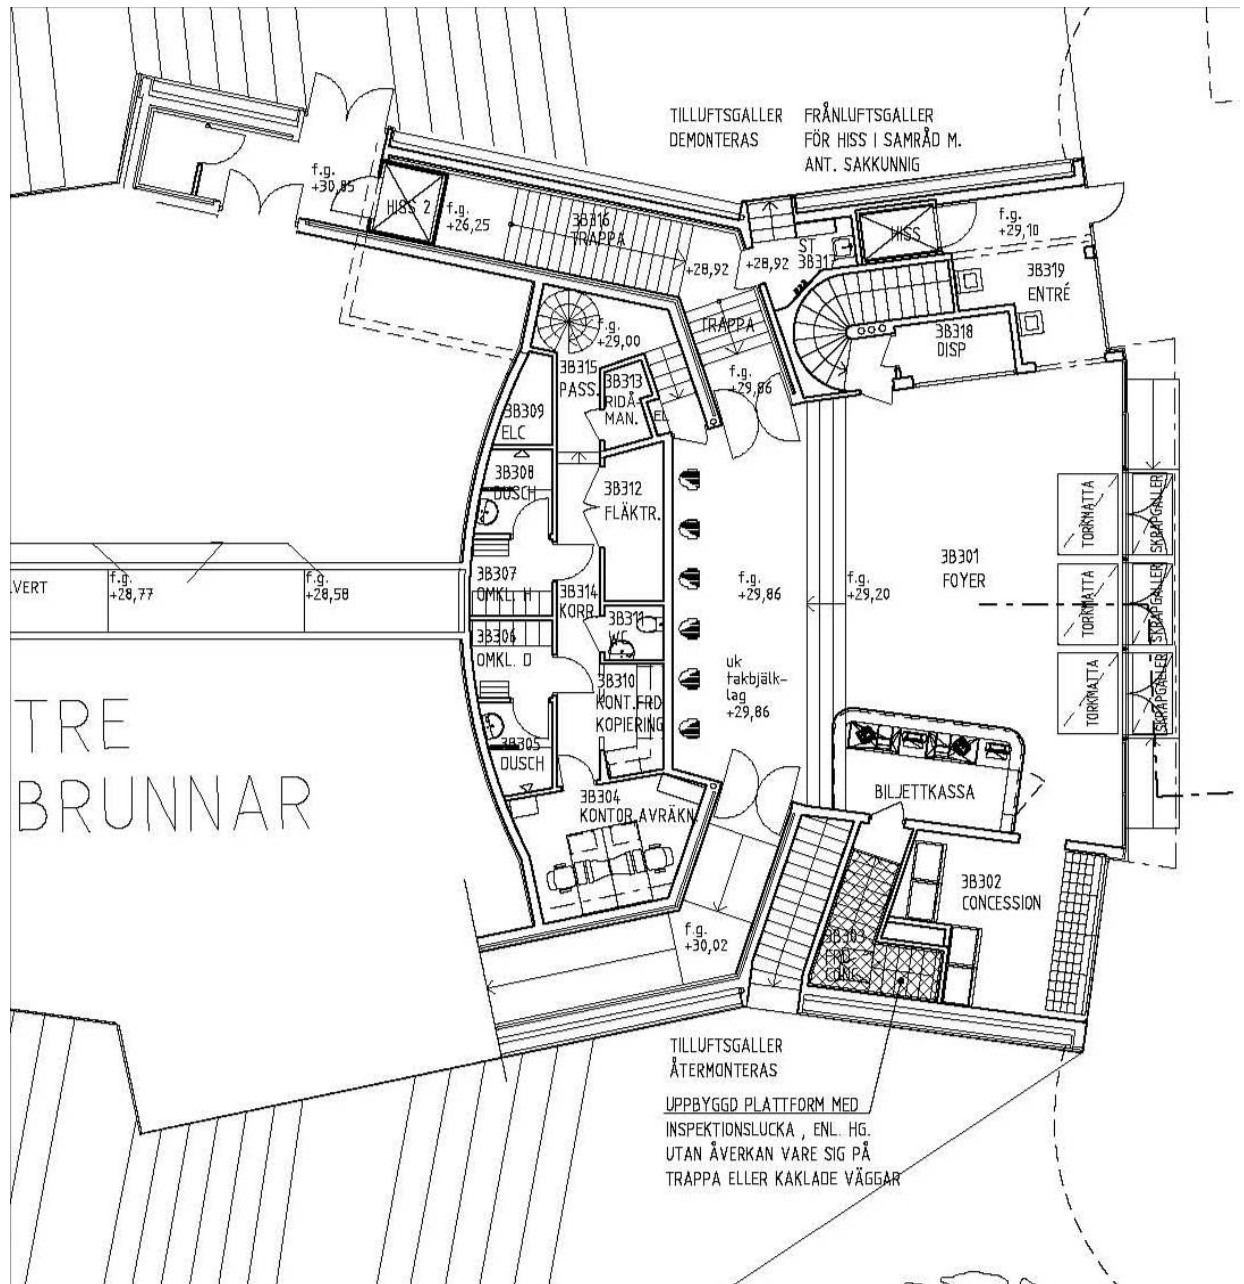
*Entréväningen från torget. Här redovisas de viktigaste förändringarna med nya hissar, ny biljettkassa och trappan till den nedre foajén. Bakom den nya biljettkassan har trappan till damernas toalett tillfälligt lagts över. På motstående sida finns trappan till herrarnas toalett bevarad och den rekonstruerade ursprungliga biljettkassan märkt DISP.*

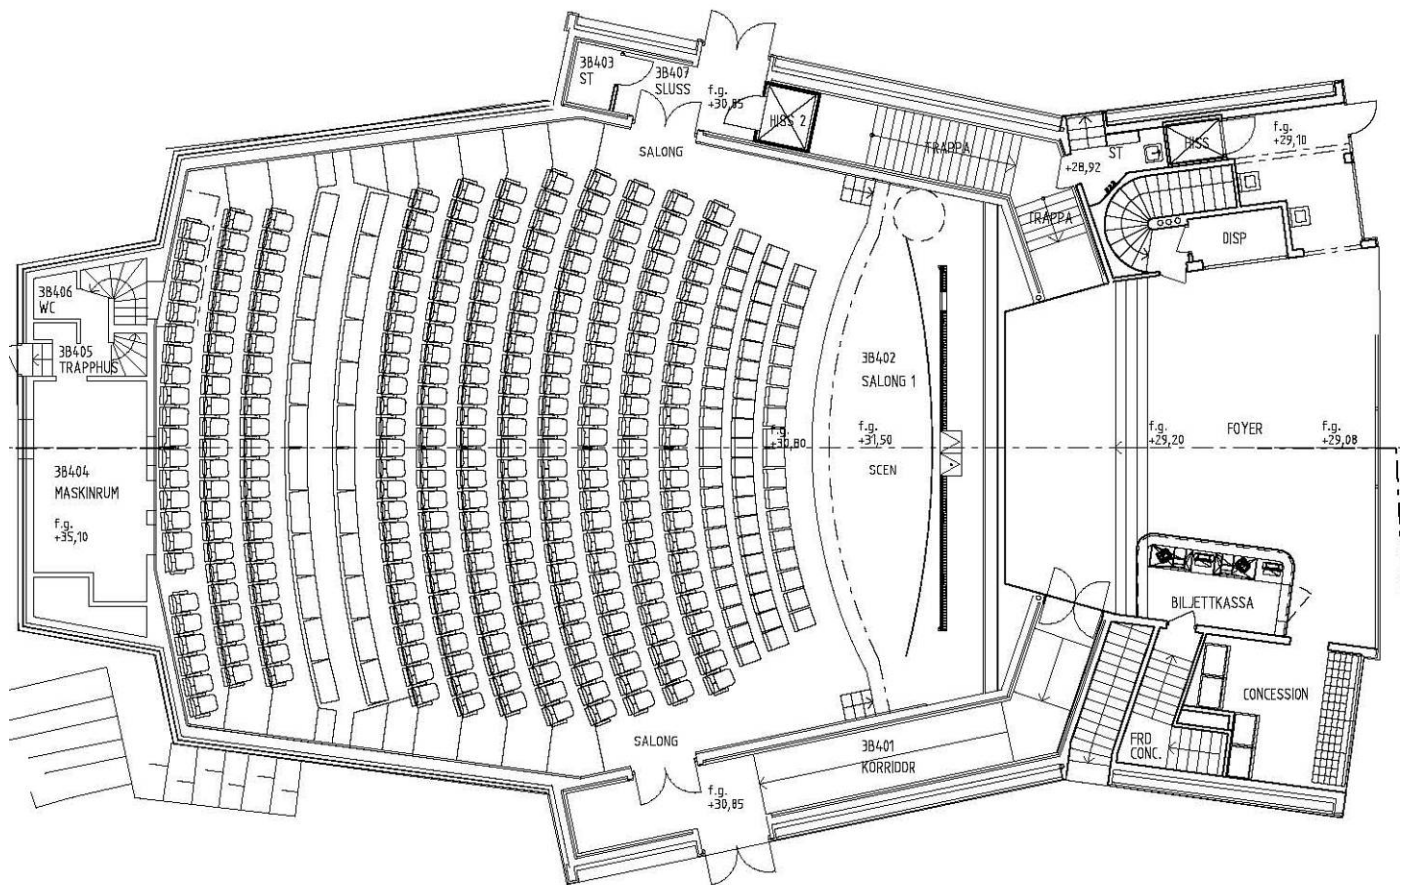
*Stora salongens nya planlösning med rekonstruerad scén och nya gradängar. Här finns de planerade "museala" bänkraderna inritade. Orsaken var att de stolar som fanns på SFs lager motsvarade tyvärr inte de ursprungliga utförandet och kom aldrig till platsen. Idag saknas alltså de tre främsta bänkraderna men är möjliga att återskapas. Fästmansofforna i två rader är ursprungliga.*
