## TORSÅKERS MAGASIN

## ANTIKVARISK SLUTRAPPORT

## **Antikvarisk slutrapport**

Datum: 2014-01-27

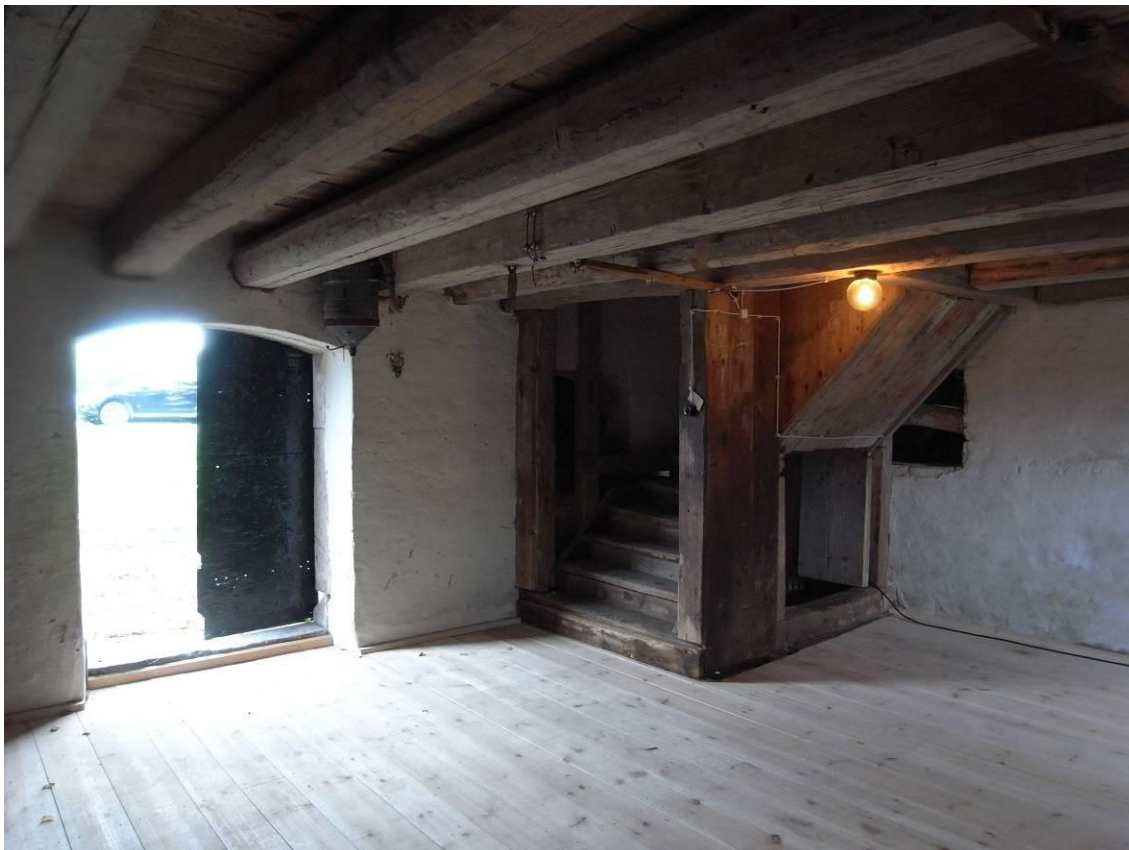
*Entrén till Torsåkers magasin med nytt trägolv och kompletterad elinstallation*

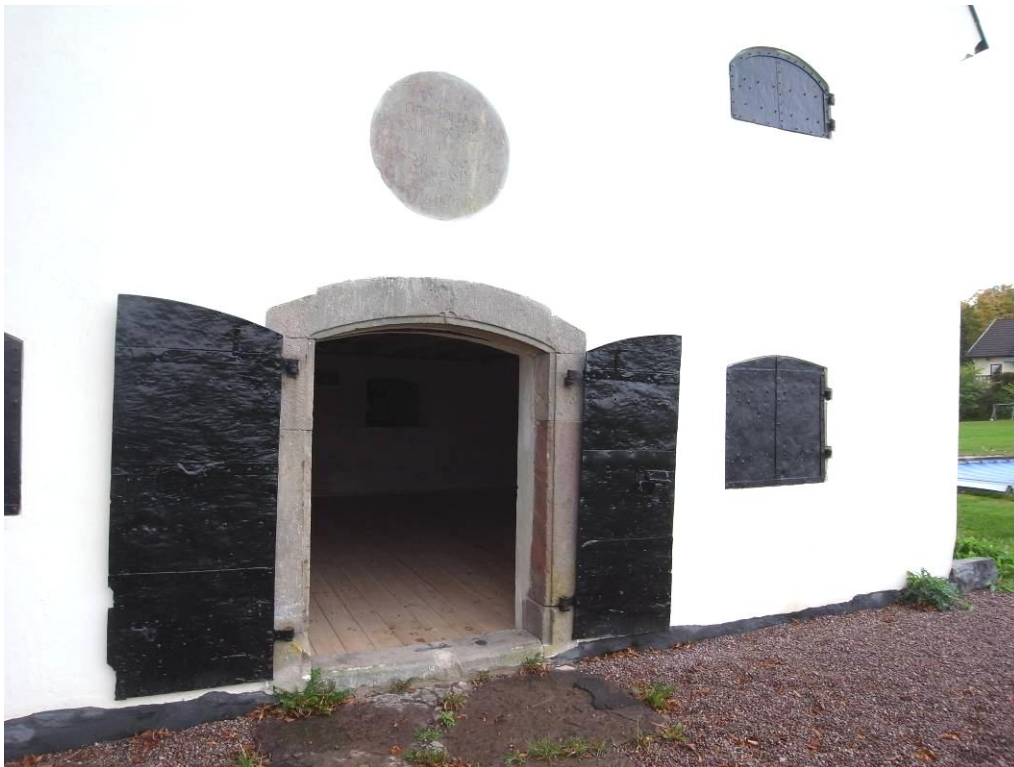
*Entrén mot öster. Portarna är konserverade av Z-metallform AB.*

De smidda portarna var i såpass dåligt skick att beslut togs om att göra en konservatorsinsats d.v.s. en grundlig genomgång med blästring, lagning och komplettering. Metallkonservator Cai Zetterström på Z-metallform i Gnesta utförde arbetena. Här följer en sammanfattning av arbetsmomenten. Riktning av deformerade ytor. Byte och punktvis nyttillverkning av skadade nitförband. Blästring till renhetsgrad Sa 2,0. Avfettning med alkohol/acetone. Reparation av hål, sprickbildningar och hålrum utfördes med bly (reversibla lagningar). Formgivning av blyade partier. Rostskyddsmålning med tre skikt blymönja av den tyska kvaliteten (Introteknik). Täckfärgsmålning med två skikt svartpigmenterad linoljefärg (Engwall & Claesson). Vid återmonteringen fylldes gångjärnen med ”industrifett”.

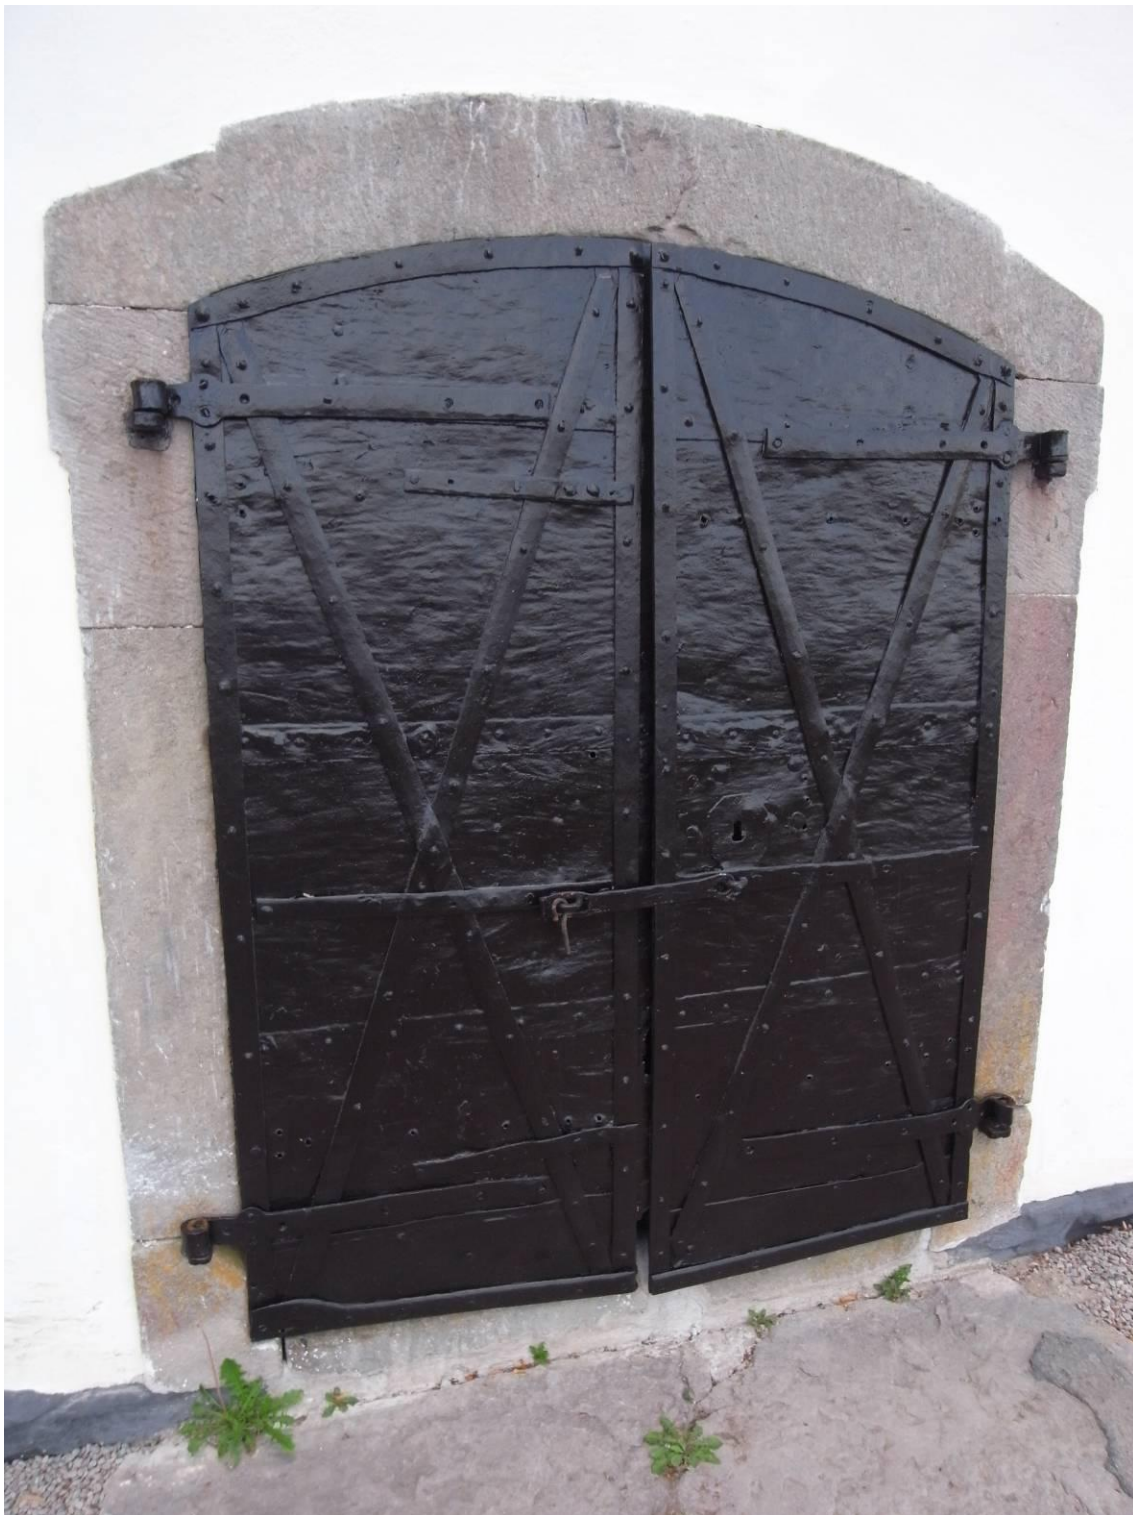
*Konserverade smidesportar på plats oktober 2013.*

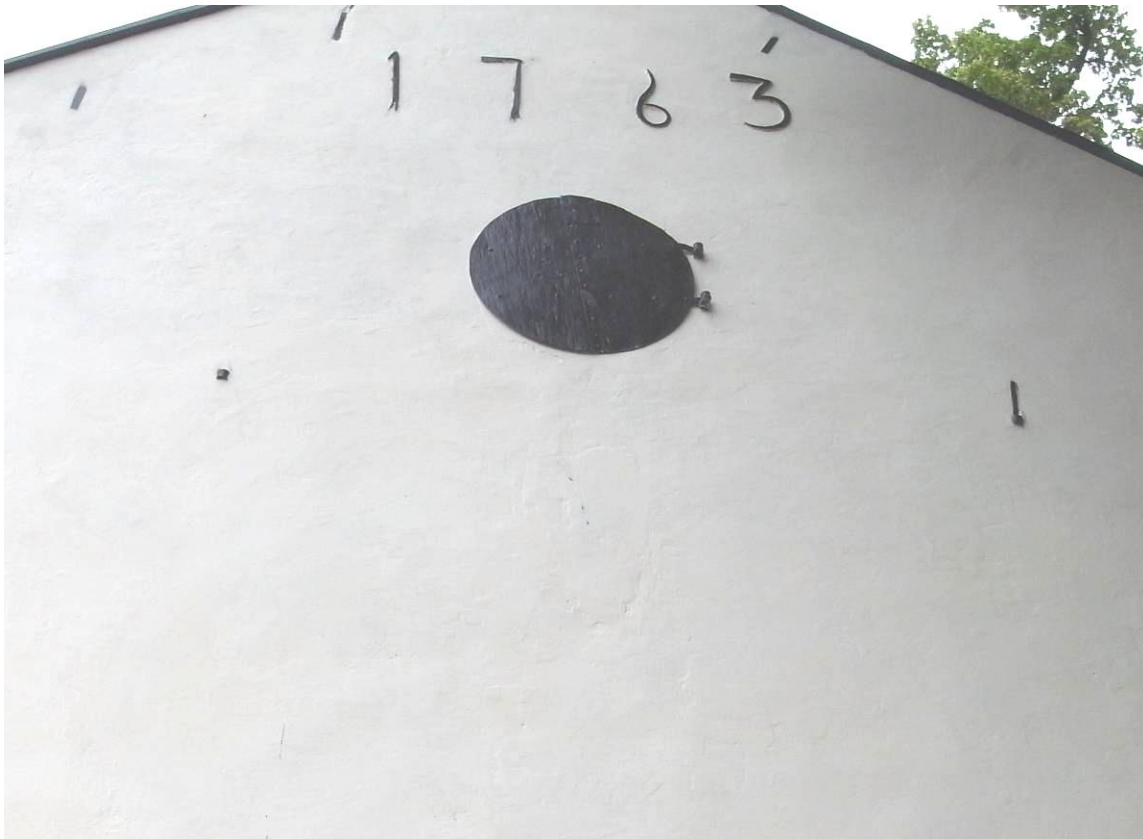
*Västra gaveln med lucka till vinden och smidesdetaljer.*

Smide i fasad och luckor har rensats från rost och riktats samt målningsbehandlats med linoljeprodukter från Introteknik. Isoguard rostskyddsgrund och Isotrol pansar för slutstrykning.

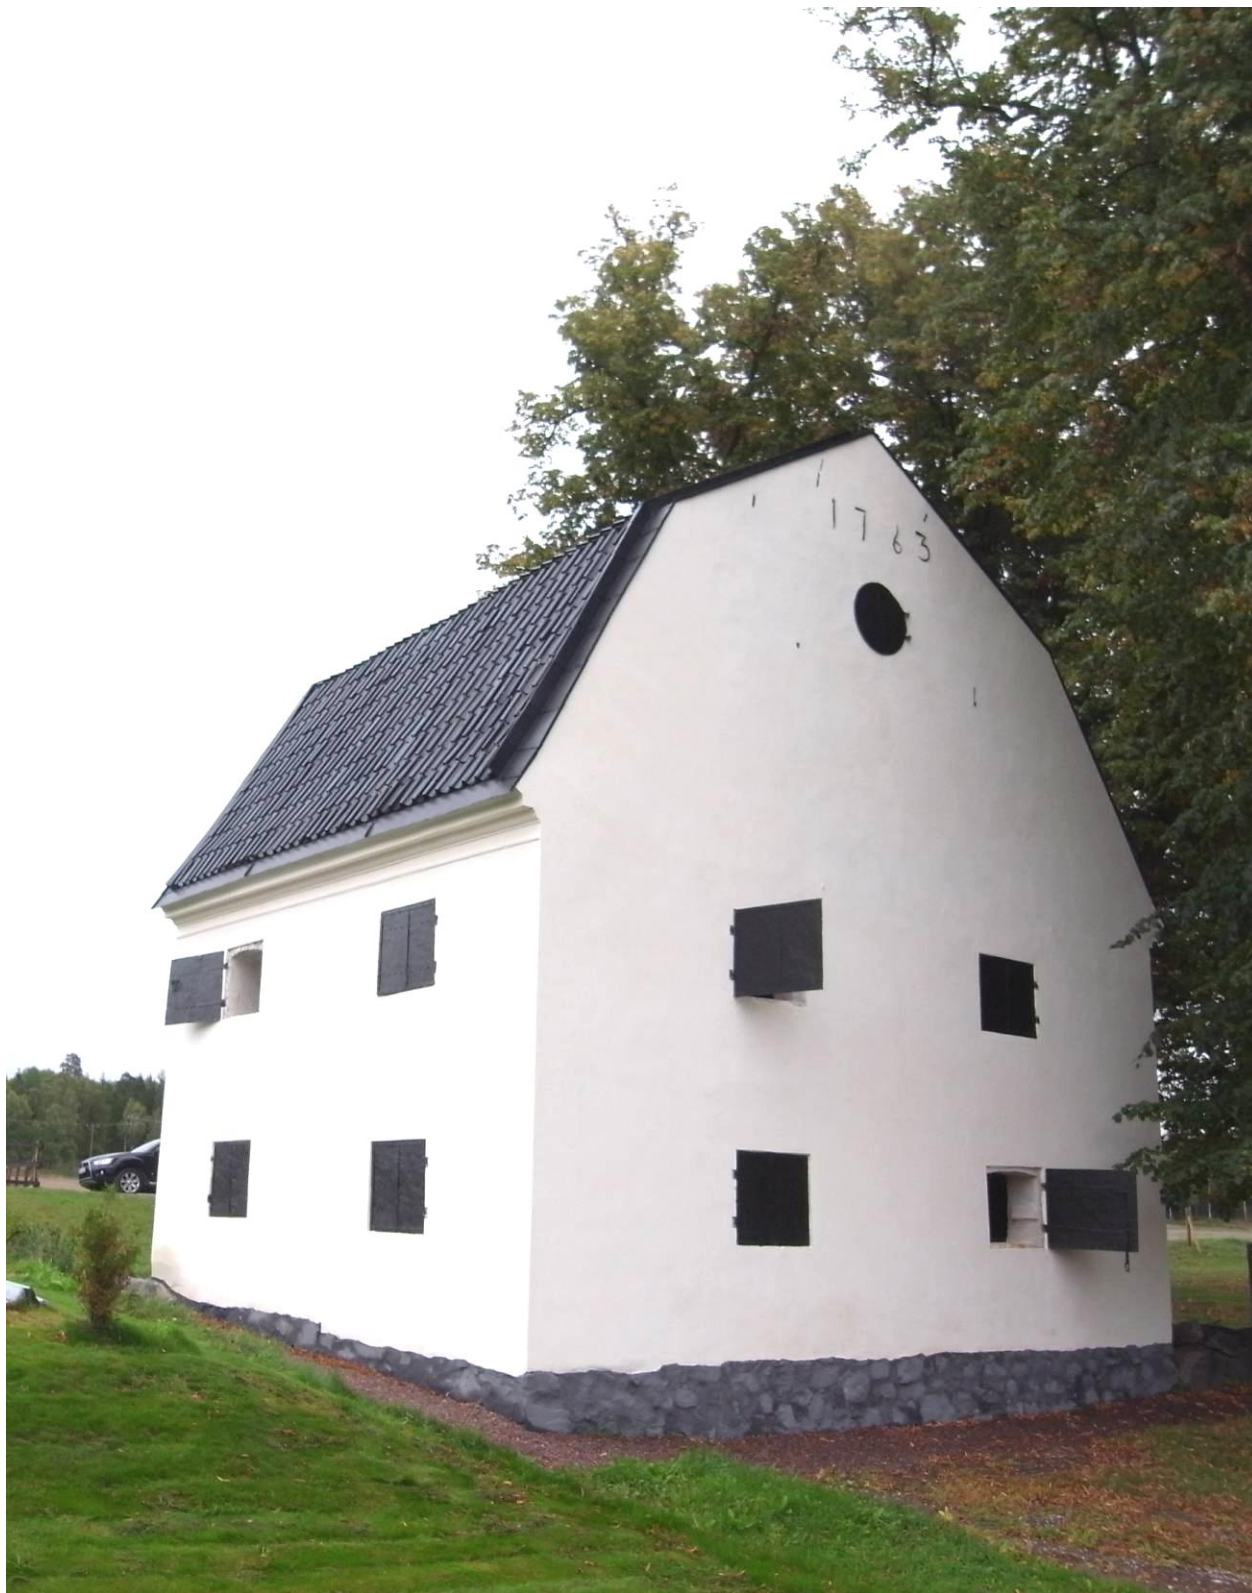
*Fasad mot norr och gavel mot väster, oktober 2013.*

Marknivån hade höjts runt byggnaden och växtligheten hade tillåtit krypa nära fasaden. I projektet ingick även att schakta bort jord och humus runt byggnaden och tillse att acceptabelt fall från byggnaden finns. Tvättat naturgrus har fyllts upp runt om och de flata entréstenarna av kalksten har rensats och lagts om.
