**S:t Eriksparken  
med  
Rödabergsskolan**

**Kulturmiljöutredning**

Beställare: SISAB  
genom Sebastian Porras, Erfator  
Projektledning AB.

Datum: 2014-12-19

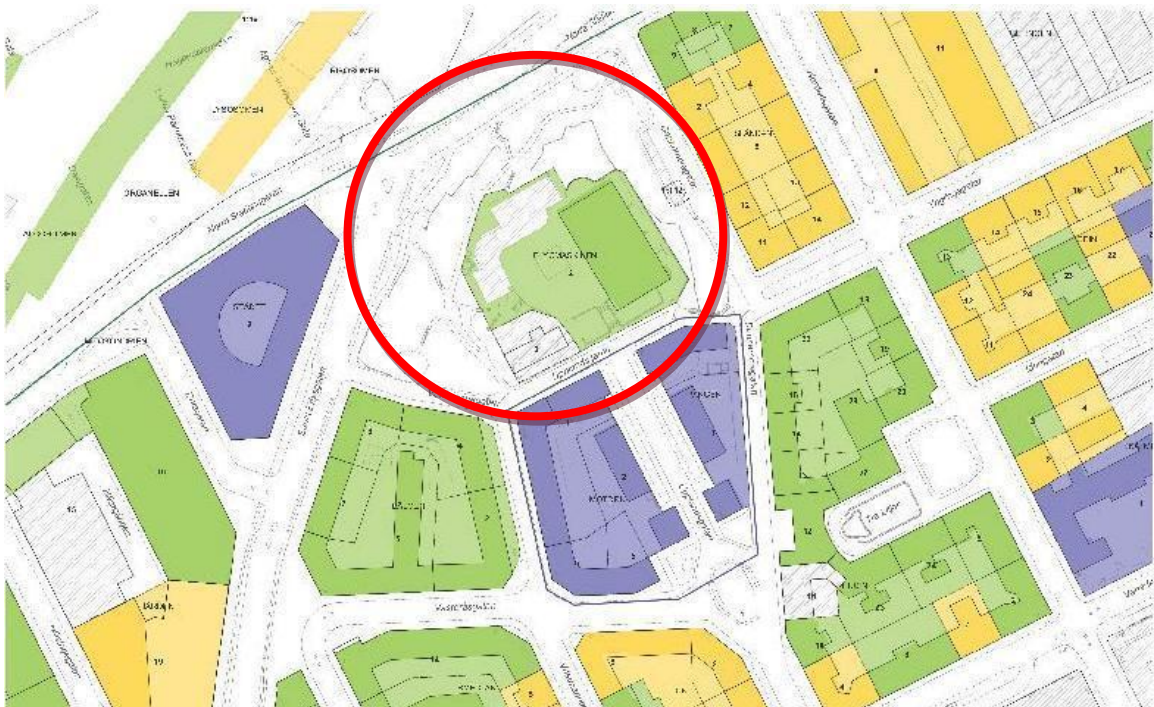
*Stockholms Stadsmuseums kulturhistoriska klassifieringskarta, med aktuell fastighet markerad*

Rödaberssskolans huvudbyggnad och skoltomt med granitstensmurar är klassad som grön av Stockholms stadsmuseum. Det innebär att stadsmuseet rekommenderar att ändringar av

bebyggelsen ska prövas mot Plan- och bygglagens krav på varsamhet och förbud mot förvanskning, enligt kap § 8:13, 8:17. Eventuellt även § 2:6 om planläggning.

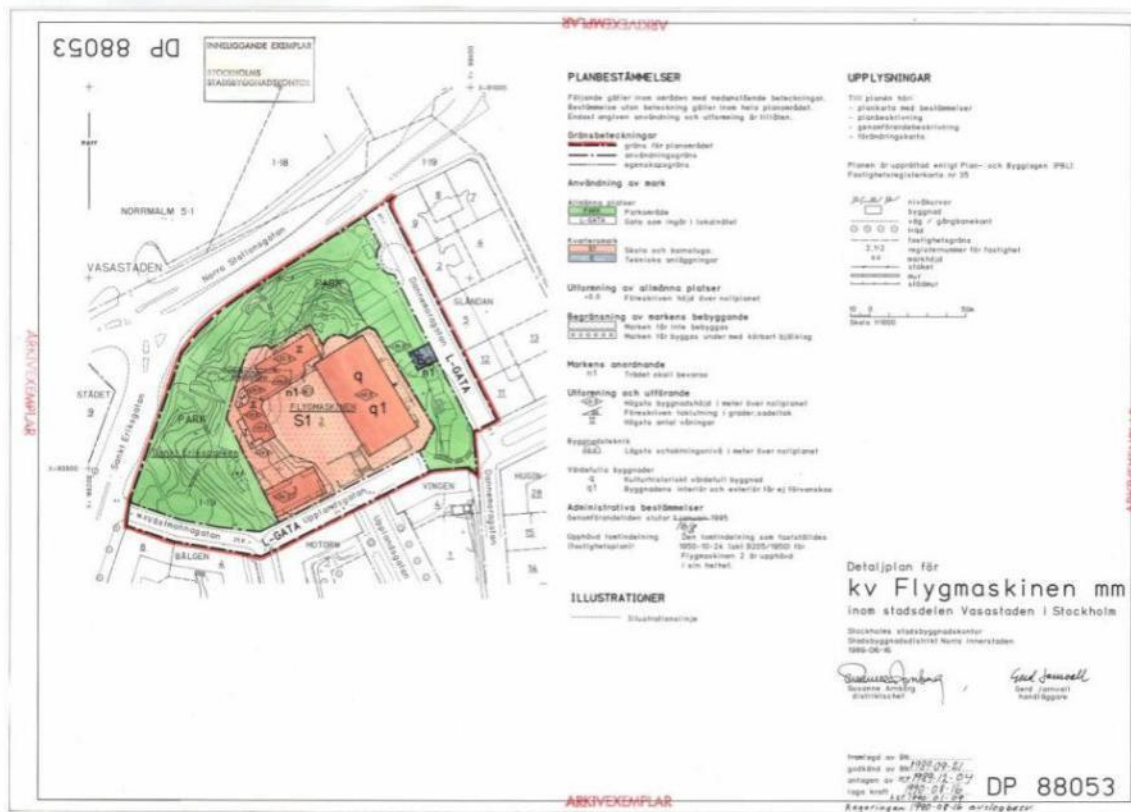
Detaljplan från 1989

- q Kulturhistoriskt värdefull byggnad
- q1 Byggnadens interiör och exteriör får ej förvanskas

Den befintliga skolbyggnaden har stort kulturhistoriskt värde (q). Interiören karakteriseras av en stor öppen ljusgård med ingång till klassrummens första våning via balkong. Byggnaden är försedd med en skyddsbestämmelse som innebär att exteriören och interiören inte får förvanskas (q1).

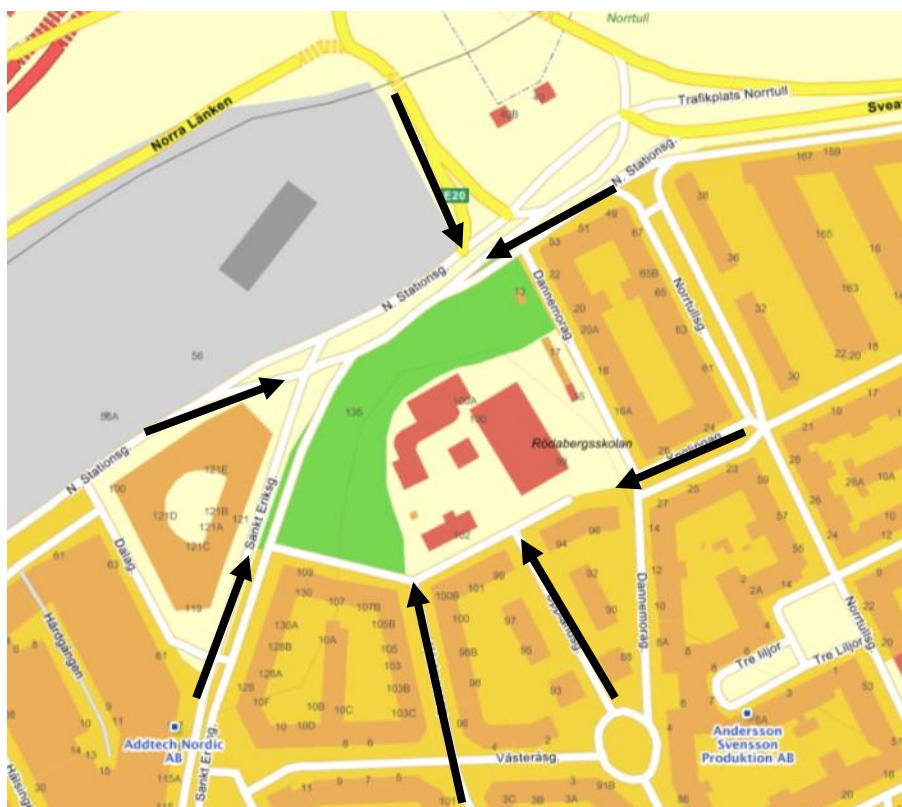
Kartan visar S:t Eriksparkens siktlinjer

Många gator leder mot och förbi S:t Eriksparken vilket gör den viktig ur ett upplevelseperspektiv då den präglar flera siktlinjer i stadsmiljön. De viktigaste bedöms vara de från S:t Eriksgatan, Norra stationsgatan samt Uppsalavägen.

Kommer man från söder på S:t Eriksgatan är kopplingen till S:t Eriksparken både visuellt och fysiskt betydelsefull. Allén leder fram till parken och man möts av en grön omgivning i form av stora gamla träd och böljande mark.

Upplevelsen av en grönskande park är även påtaglig när man kommer från öster eller väster på Norra Stationsgatan. De stora lövträden på den kuperade terrängen och vildvuxna sluttningarna skapar en känsla av en rik prunkande vegetation. Även om träden som är planterade längs med gatan i korsningen S:t Eriksgatan/Norra Stationsgatan inte lyckas dölja den ”dystra” hundrastgården dras blicken upp mot bergets höjdpunkt och trädkronorna.

Från Uppsalavägen ligger S:t Eriksparken som ett grönt fondmotiv med sin kuperade terräng och bergets naturliga form. Rödabergsskolans huvudbyggnad betonar den ursprungliga topografin och bildar ett viktigt landmärke i området när man kommer med bil och kör in mot Norrtull. Då de andra skolbyggnaderna är lägre, underordnar de sig parken, och byggnaderna är knappt synbara när trädens lövverk står i full blom.

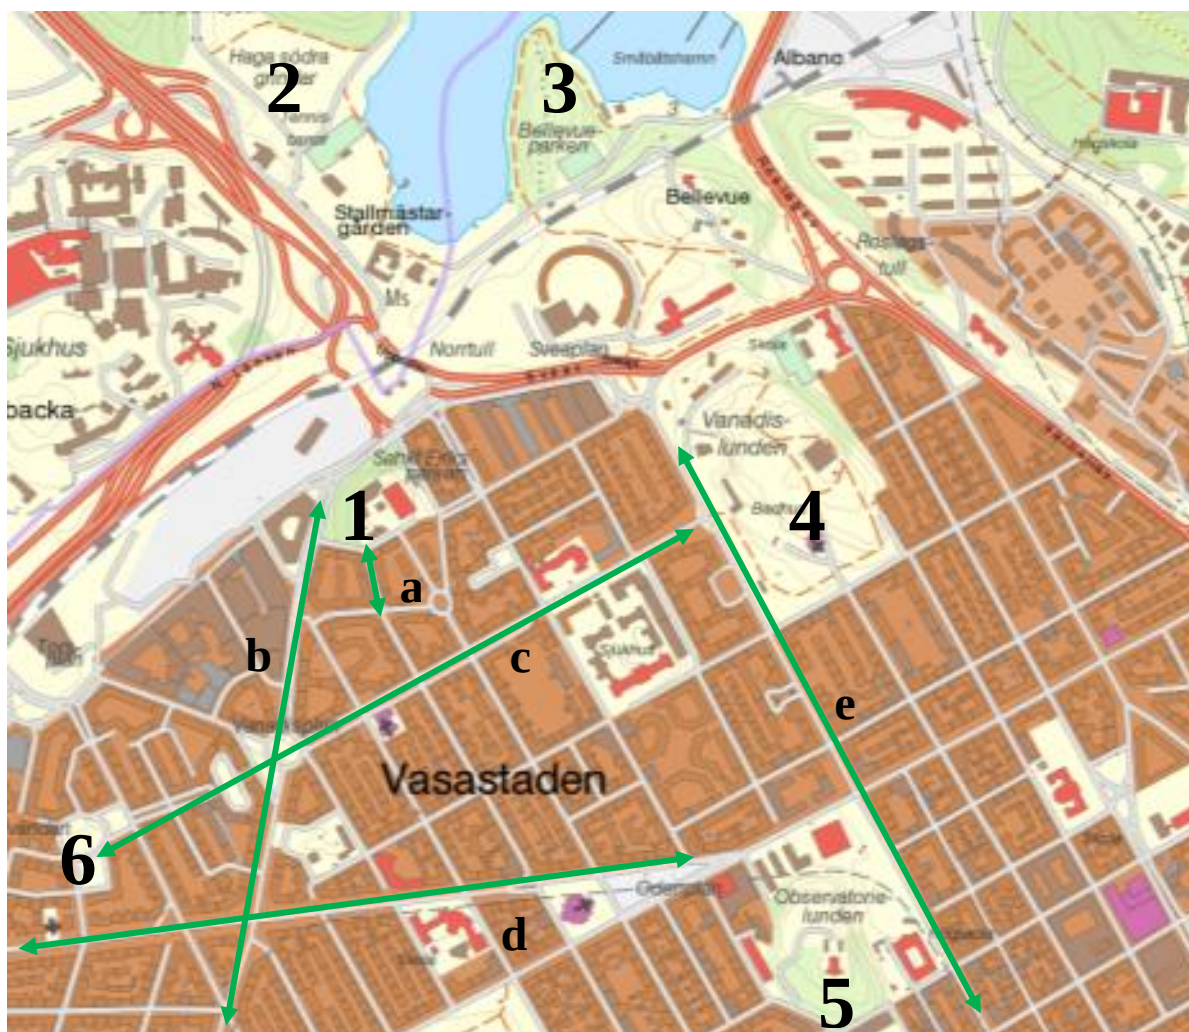
Illustrationen visar gröna stråk och parker i Vasastaden

1. S:t Eriksparken
2. Hagaparken
3. Bellevueparken
4. Vanadislundens
5. Observatorielundens
6. Solvändan/Röda Bergen

- a. Förgårdsmark längs Västmannagata
- b. Det finns gröna stråk från Norrtull, längs S:t Eriksgatan via S:t Eriksparken, Vanadisplan och med flera små gröna platsbildningar fram till S:t Eriksplan
- c. Stråk från Röda bergen via Vanadisplan och Vanadisevägen till Vanadislundens
- d. Grönt stråk längs Karlbergsvägen fram till Odenplan
- e. Via små gröna platser går ett stråk från Sveaplan längs Sveavägen fram till Observatorielundens

Som man kan konstatera på illustrationen ovan så visar den sammanhängande nätverk av gröna stråk i Hallmans stadsplanstruktur. Siffrorna anger stora parker medan bokstäverna anger gröna stråk.

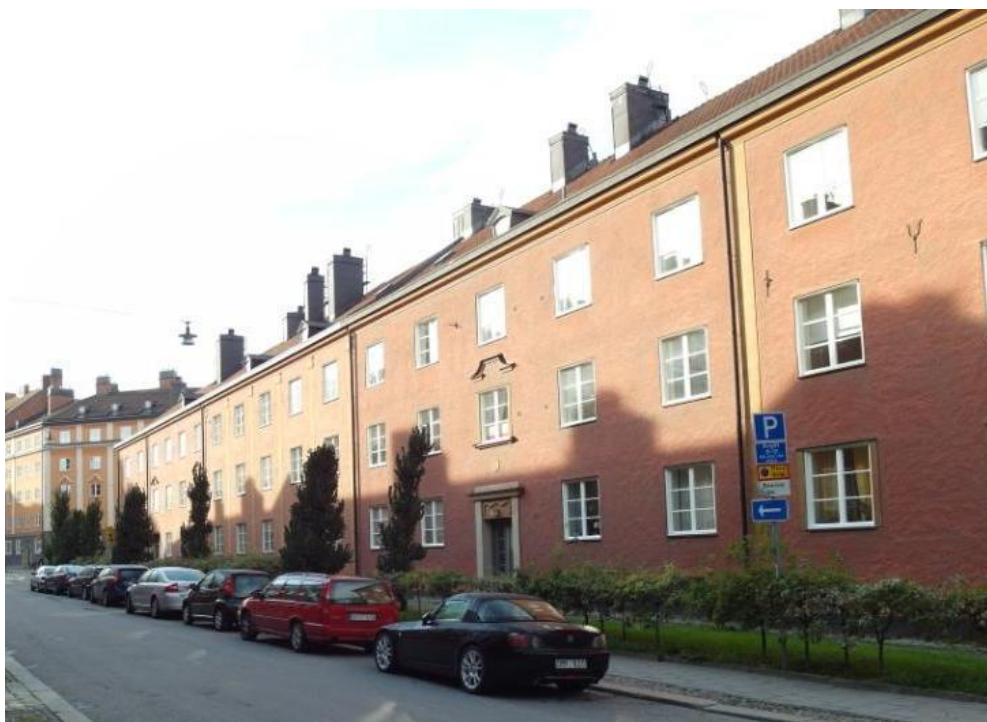
*Förgårdsmark längs Västmannagatan*

Förgårdsmarken längs Västmannagatan 103-105 binder visuellt samman gatan med S:t Eriksparken.

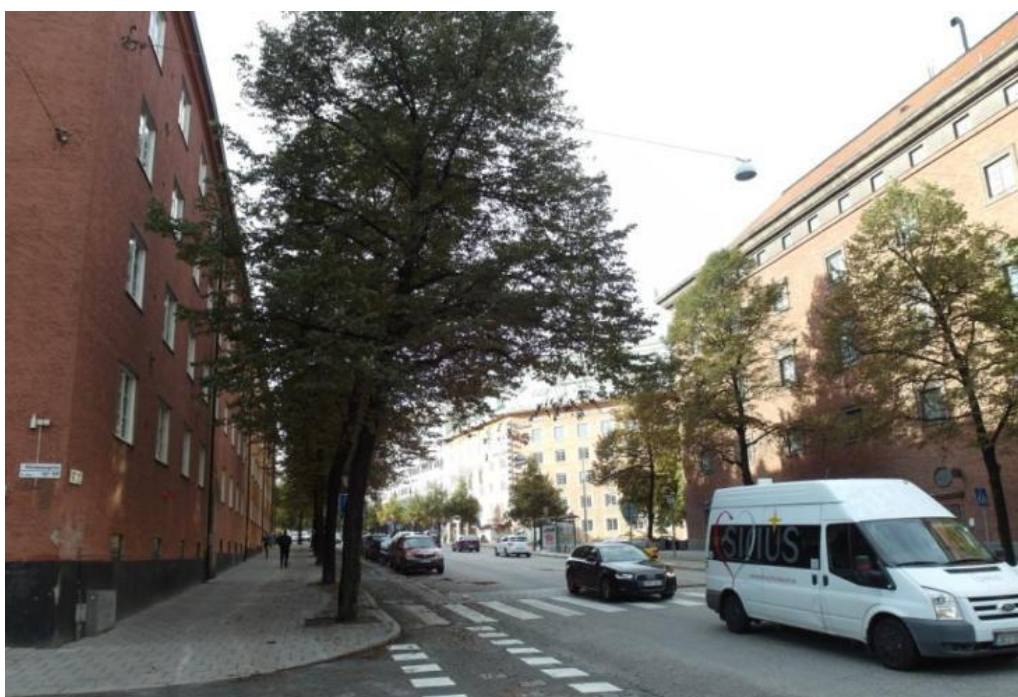
*Trädallén slutar tvärt vid korsningen S:t Eriksgatan/Västmannagatan*

Trädallén som går längs S:t Eriksgatan mot Norrtull, leder fram till S:t Eriksparken men dock inbegriper inte allén själva parken då den slutar tvärt vid hörnet S:t Eriksgatan/Västmannagatan men på andra sidan gatan fortsätter allén ner mot Norra Stationsgatan.

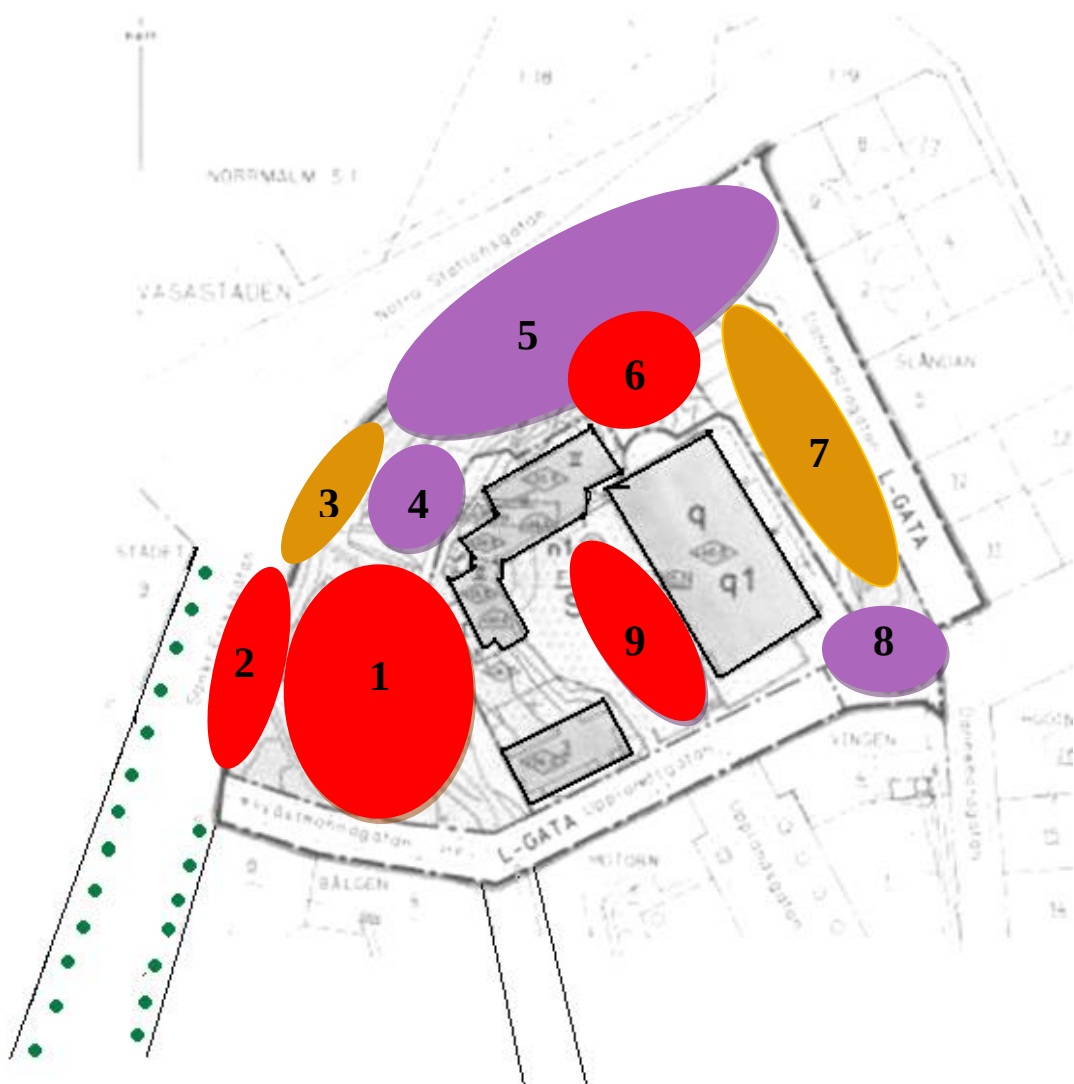
*Illustrationen visar på känsliga respektive tåliga områden i S:t Eriksparken*

Analysens syfte är att bedöma S:t Eriksparkens känslighet och pröva dess tålighet mot ändringar. På ett överskådligt och sammanfattande vis beskrivs vilka delar och egenskaper i området som är särskilt känsliga för förändringar respektive vilka delar som är mindre känsliga. Av illustrationen framgår vart de riktigt känsliga och tåliga delarna finns.

På grund av parkens avlånga form och relativt begränsade antal träd och gröna växtmaterial bedöms parken som helhet som känslig mot förändringar som medför minskad yta då även små minskningar får relativt sett stora konsekvenser.

1. Parkens största sammanhängande område är av hög känslighet då de engelska parkinslagen visar sig i form av böljande mark och sten i dagen. Här har man en fri sikt ut till S:t Eriksgatan

2. Partiet längs S:t Eriksgatan har hög känslighet utifrån gatualléns gröna stråk. Parkens lövträd tar vid efter alléns slut och kopplingen till parken är både fysiskt och visuellt.

3. Området vid korsningen S:t Eriksgata/Norra Stationsgatan med entrén till bergrummet och rastgården är tålig, då den saknar koppling till parken. Vegetationen är oansenlig och atmosfären känns dystert, hela partiet uppfattas som en ”död yta”.

4. Denna del är känslig i den bemärkelsen då ytan används som kommunikationsstråk mellan de olika parkdelarna. Parkmarkerna sammankopplas med gångstråk.

5. Parkmarken längs Norra Stationsgatan visar bergets naturliga former och är kraftigt kuperad med rik vegetation. I siktlinjerna från både Norra Stationsgatan och Uppsalavägen spelar denna del av parken stor roll i upplevelsen av det gröna parkrummet.

6. Partiet där skolbyggnaden blickar ut över Haga och Brunnsviken är av hög känslighet. Skolan som tornar upp sig på bergets topp är ett viktigt landmärke när man kommer från Uppsalavägen in mot Norrtull. Skulpturen ”*Navigare Necesse Est*” av Eric Grate som står framför skolans norra gavel är en viktig utsiktspunkt då den utgör en av få allmänna platser med högt och fritt lägen i området. Skulpturen är synlig från Norra Stationsgatan.

7. Bergskärningen och garagebyggnaden längs med Dannemoragatan är ett område som bedöms som tålig. De branta bergskärningarna är otillgängliga och bedöms inte tillföra några kulturvärden som i jämförelse kan mäta sig med de i övrigt förekommande naturbergsformationerna.

8. Trappan från Dannemoragatan är utformad med trapplan av granit med smidesräcken och anpassas väl till topografin. Partiet är känsligt då det sammanlänkar den östra parkdelen med skolan och är ett viktigt och välbesökt kommunikationsstråk.

9. Skolgårdens entré från Upplandsgatan utgör ett område med hög känslighet. Den huggna granitstensmuren som inhägnar avsatsen vid entrén samt omgärdar stora delar av skolgården är från tiden då huvudskolbyggnaden uppfördes och visar på den ursprungliga avgränsningen mellan skola, gata och park.

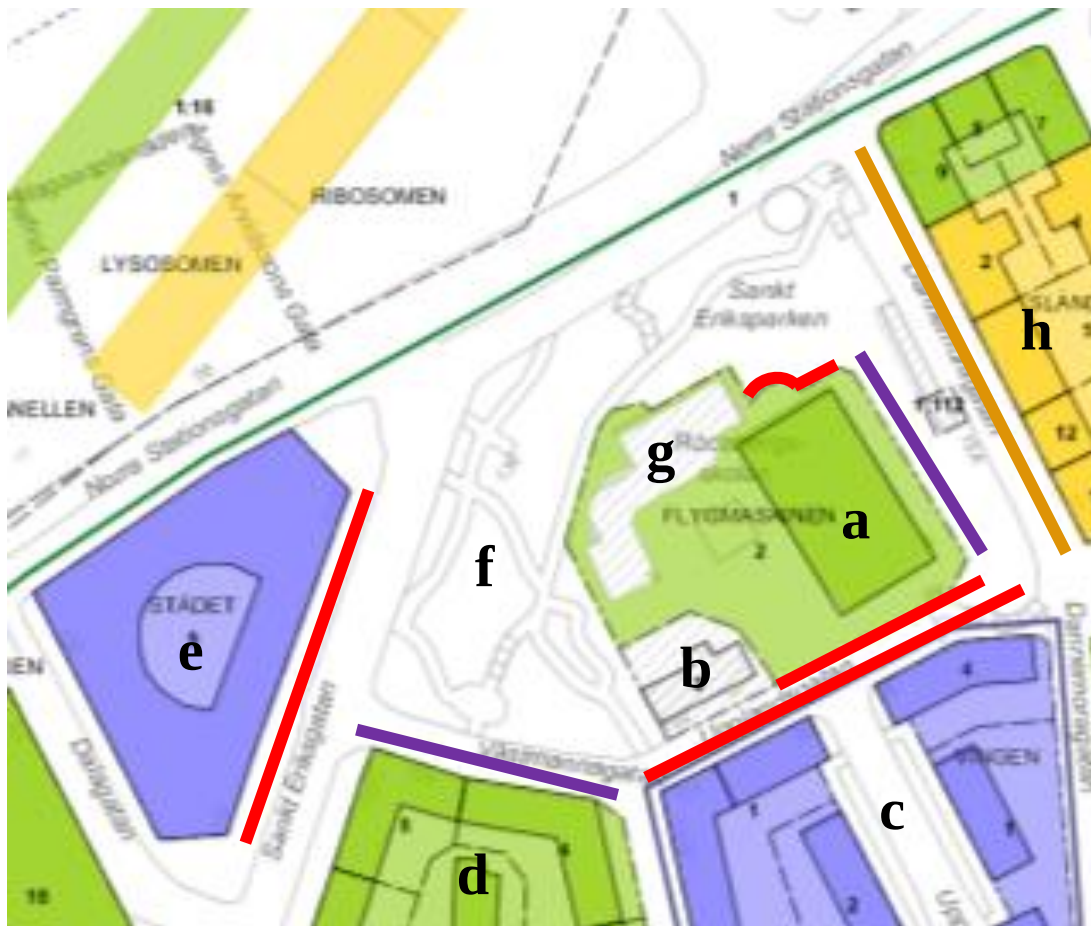
Kartan visar de känsliga och tåliga gaturummen samt byggnadernas kulturhistoriska klassificering.  
**a.** Rödabergsskolans huvudbyggnad **b.** Förskola **c.** Kv Motorn och Vingen **d.** Kv Bälgen **e.** Kv Stådet  
**f.** S:t Eriksparken **g.** Röde Orm **h.** Kv Sländan

Skolbyggnadernas exteriöra utformning (a, b och g) visar samhörighet med den övriga närmiljön, de har anpassats till tegelarkitekturen samt till parkens (f) topografi. Kv Städet (e) är uppförd i tegelarkitektur och kv Motorn och Vingen (c) har en urskiljbar tegelfasad bakom den slammade ytan. Trots att kv Bälgen (d) inte har en påtaglig tegelfasad på alla fasadsidor så är den ytbehandlad med en liknande rödbrun nyans som på kv Motorn och Vingen. Detta skapar en sammanlänkning mellan fastigheterna och området uppfattas som homogent. Däremot saknar kv Sländan (h) anknytning till tegelarkitekturen som finns i närområdet. Byggnaderna är slätputsade i olika kulörer.

På ena sidan gatan framträder Rödabergsskolan (a) och förskolan (b) med en granitstensmur som visar den ursprungliga avgränsningen mellan skoltomt, park och gata. Skolans byggnader bildar en u-formad innergård med en öppenhet mot Upplandsgatan. Enstaka träd är planterade längs med muren och vidare mot Västmannagatan. Även buskar är planterade framför förskolan. Man kan urskilja parken (f) bakom skolbyggnaderna. På andra sidan gatan ligger kvarteren Motorn och Vingen (c). Byggnaderna är relativt låga med slammade fasader i rödbrunt. På Upplandsgatan mellan kv Motorn och Vingen har man vid fasaderna kantavgränsande rabatter med träd och varierad växtlighet. Gatan och den rika vegetationen leder till upp till skolan och S:t Eriksparken. Upplandsgatan är smal och enkelriktad.

Passagen vid Rödabergsskolans östra fasad bedöms som *känslig* då det finns en närhet till skola och granitmur. Framför norra fasaden värderas miljön vara av *hög känslighet* pga. utsiktsplatsen med den inhägnade granitmuren format i en böljande form samt fasadens framträdande mittparti.

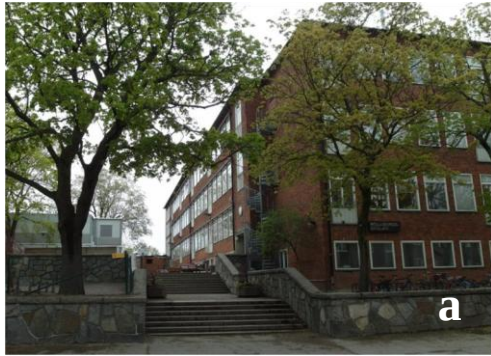
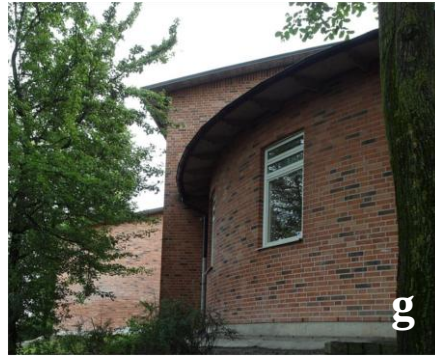
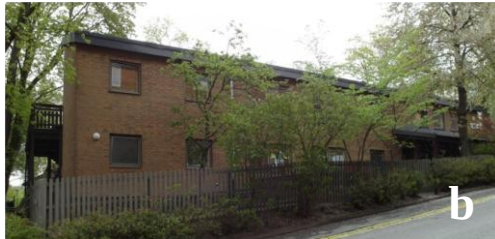
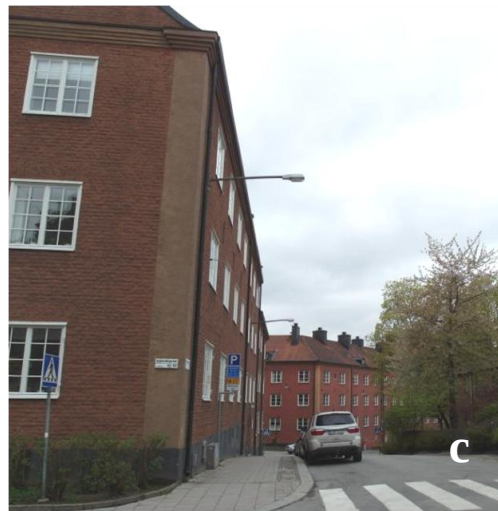
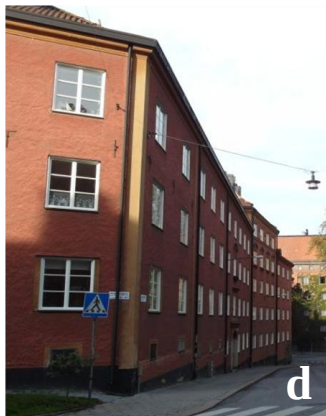
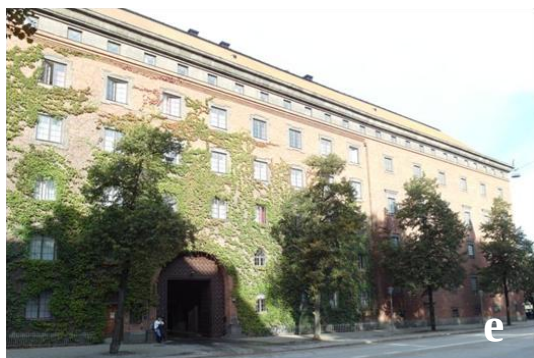
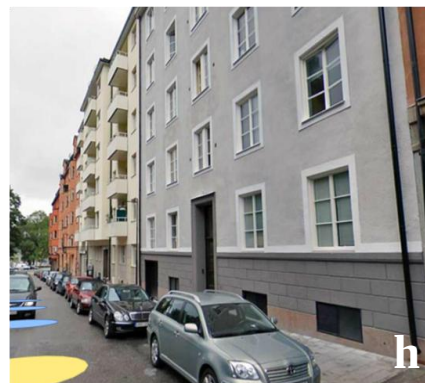
- a.) Huvudskolbyggnaden från 1953 med rött fasadtegel. Huggen granitstensmur omgärdar skolgården.
- b.) Förskolan från 1977 inordnar sig parkens tegelarkitektur. Tegelfasad i brun nyans.

- c.) Kv Motorn, blåklassad och ingår i kärnvärdesområde Röda Bergen. Tegelfasaden skymtar fram bakom den rödbruna slammade ytan.
- d.) Kv Bälgen, grönklassad. Gatufasaderna är slammade i liknande kulör som på kv Motorn och Vingen.

- e.) Kv Städet, blåklassad byggnad i tegelarkitektur. Vackra fasaddetaljer såsom förgyllda druvklasar på hörnen i taket och portalfigurer föreställande vilande lejon.

- g.) "Röde Orm" från 1993 anpassar sig arkitektoniskt till huvudskolbyggnaden och parkens topografi.
- h.) Kv Sländan består av flertalet olika fastigheter uppförda under 1900-talet första hälft. Arkitekturstil och fasadfärg skiljer dem åt. Byggnaderna är både grön- och gulklassade. Bildkälla: [www.hitta.se](http://www.hitta.se)

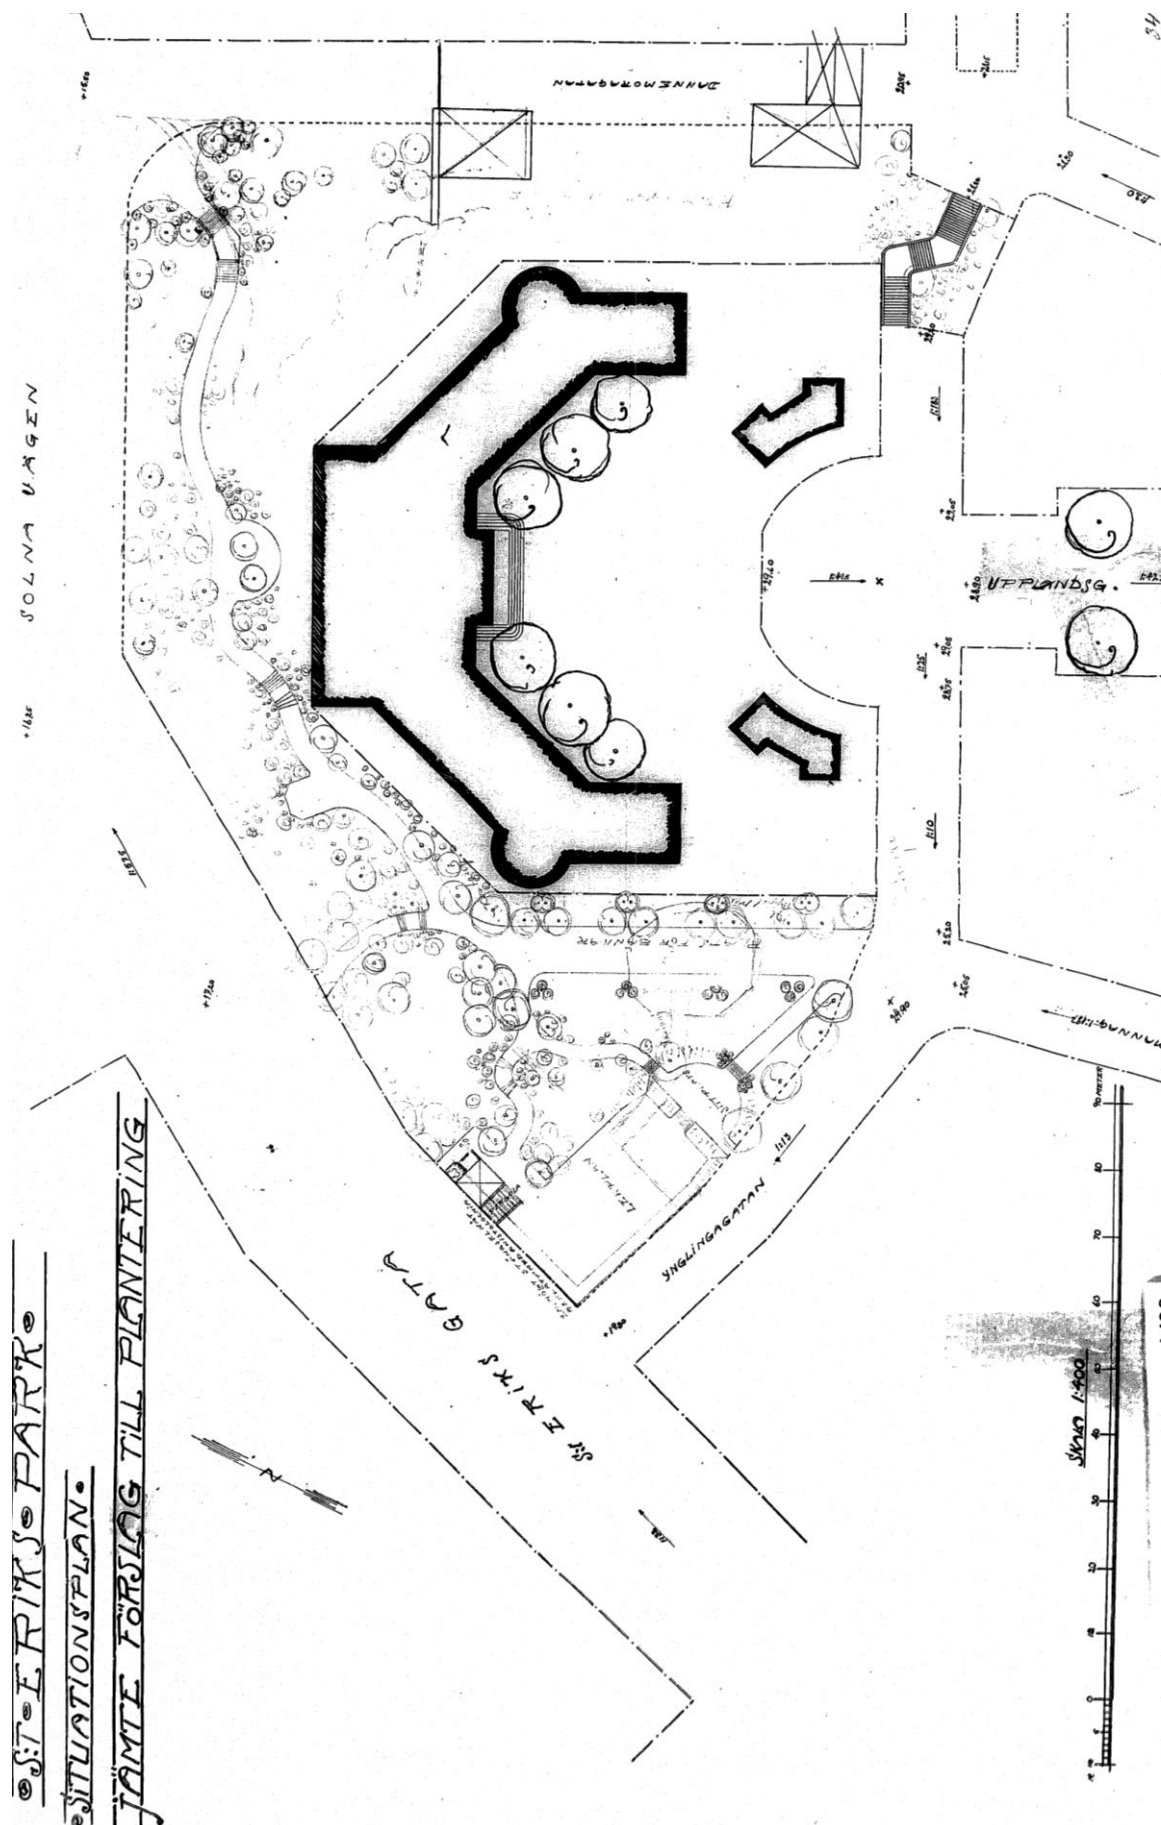
Situationsplan S:t Eriks parken med planteringsförslag. Troligen 1920-tal. Ej daterad. Källa: Trafikkontorets arkiv.

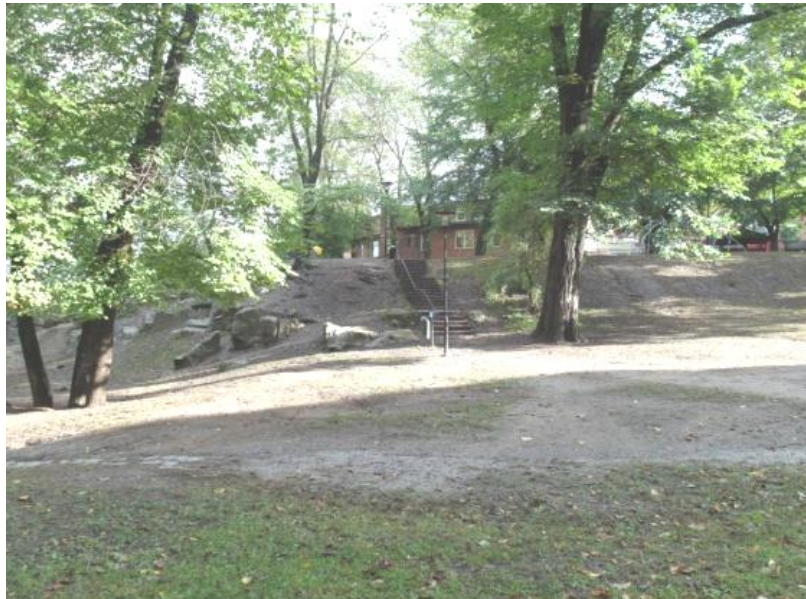
*Parken största sammanhängande område med sprängda och bearbetade partier.*

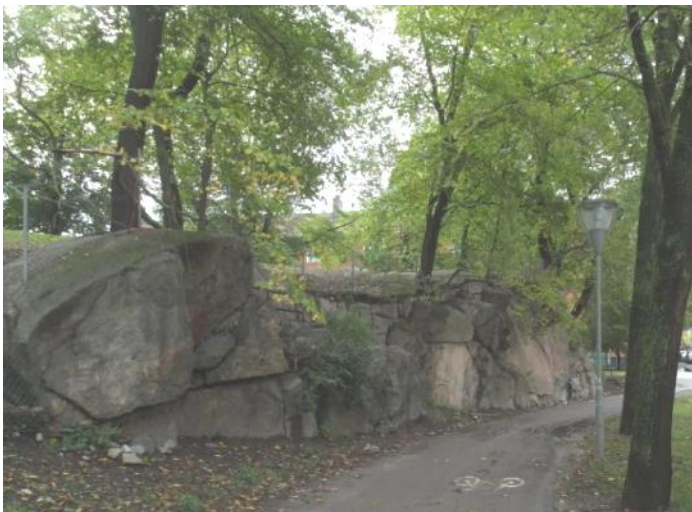
*Den böljande marken har övergått till bergskärning. S:t Eriksgatan*

Sista sträckan av S:t Eriksgatan i riktning mot Norrtull övergår den böljande marken till bergskärning. Det är en blandning av natursten, spräckt sten och stenblock. Partiet är ca 100 år gammalt sprängningsarbete som känns ofärdigt och ser vårdslöst ut. Element av gammalt staket finns längs hela bergsskärningen.

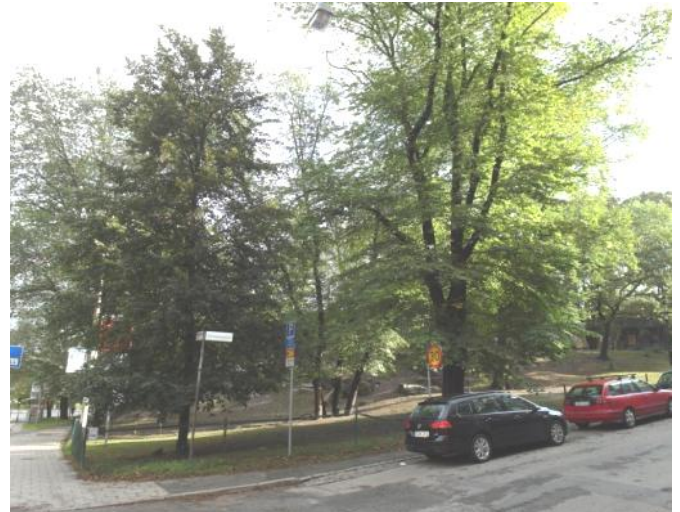
*Man urskönjer engelska parkinslag i form av böljande mark. Korsningen Västmannagatan/S:t Eriksgatan*

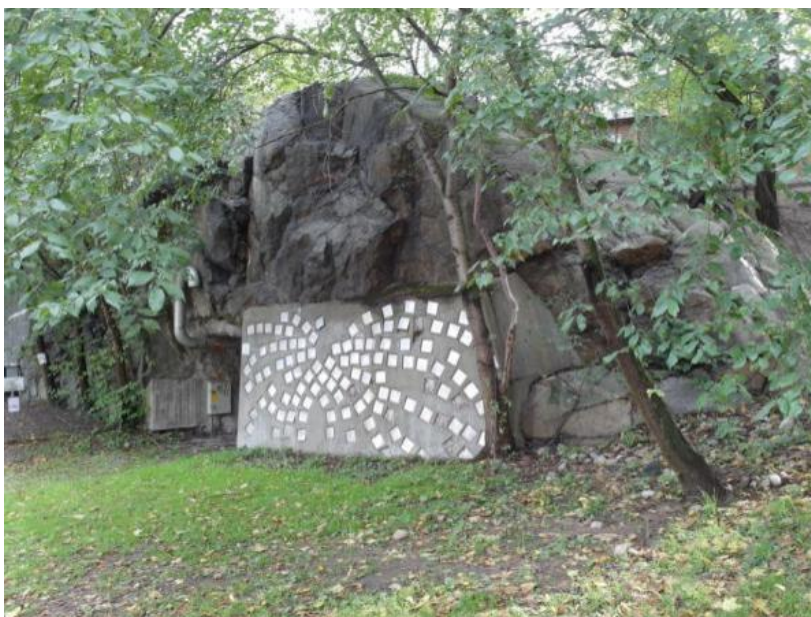
*Entrén till bergrummet*

Efter entrén till bergrummet ligger en hundrastgård. Den upplevs som dyster och saknar koppling till parken. Förutom några enstaka träd, finns ingen växtlighet.

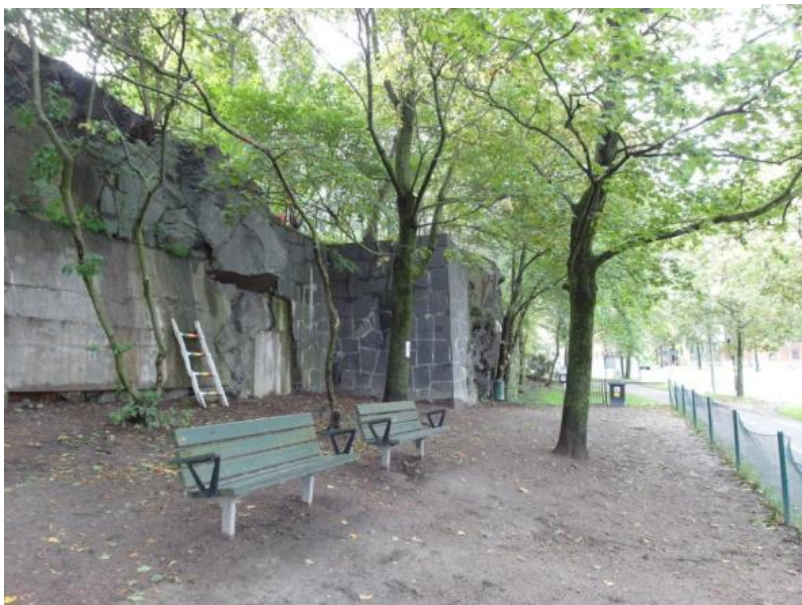
*Rastgården*

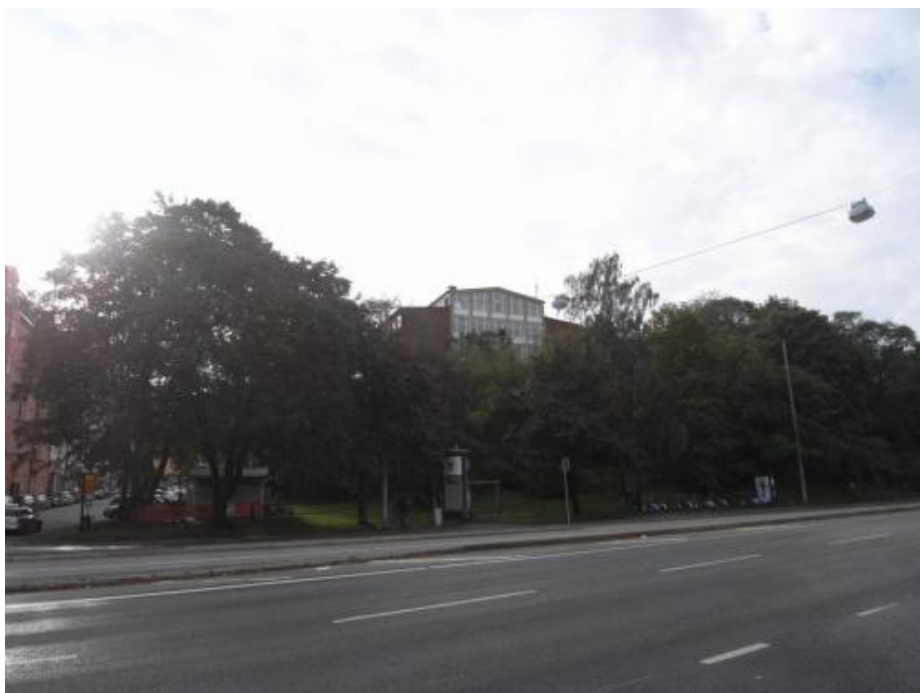
*Parken övergår till kuperad terräng. Skolan framträder bakom vegetationen*

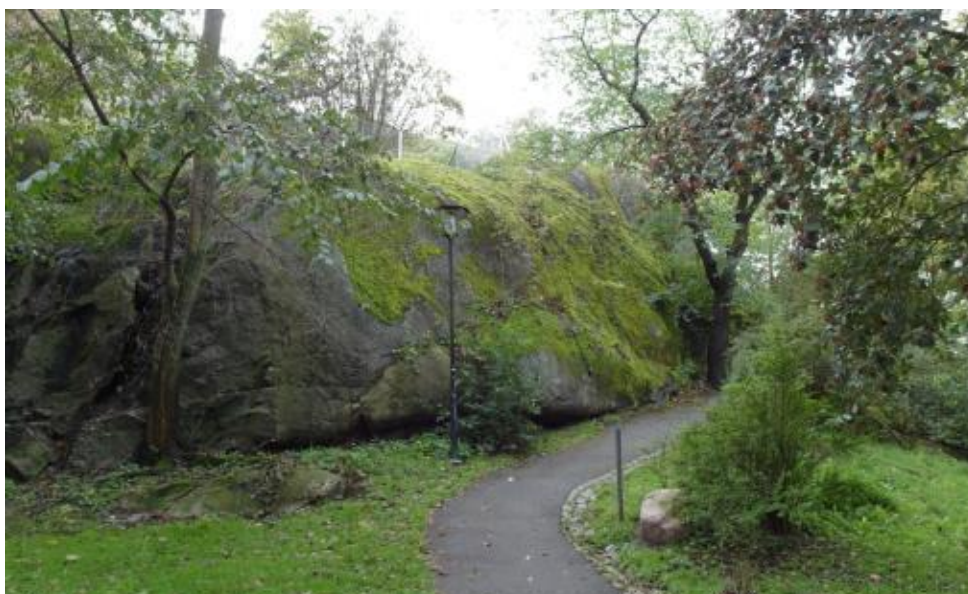
*Rampvägen som mynnar ut i korsningen Norra Stationsgatan/Dannemoragatan används både av elever och allmänheten*

En asfalterad rampväg slingrar sig från bergets topp ut till korsningen Norra Stationsgatan/Dannemoragatan. Rampvägen används av både skolelever och allmänheten. I samma korsning ligger även ett gatukök.

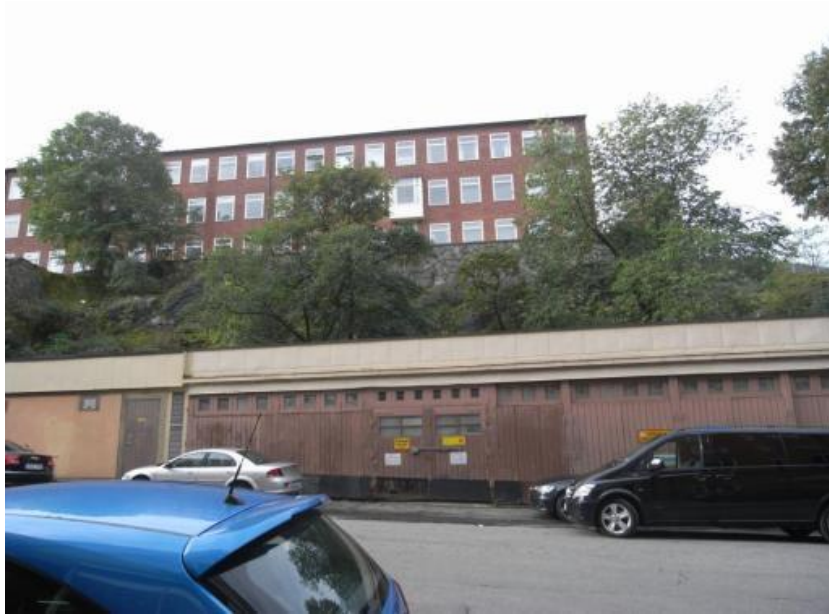
*Garagebyggnaden nedanför bergskärningen på Dannemoragatan*

Längre upp på Dannemoragatan präglas parken av bergskärningar och enstaka träd. Högst upp på berget tornar Rödabergsskolan upp sig och man skymtar en granitstensmur. Nedanför skolan och berget, längsmed gatan, finns en garagebyggnad.

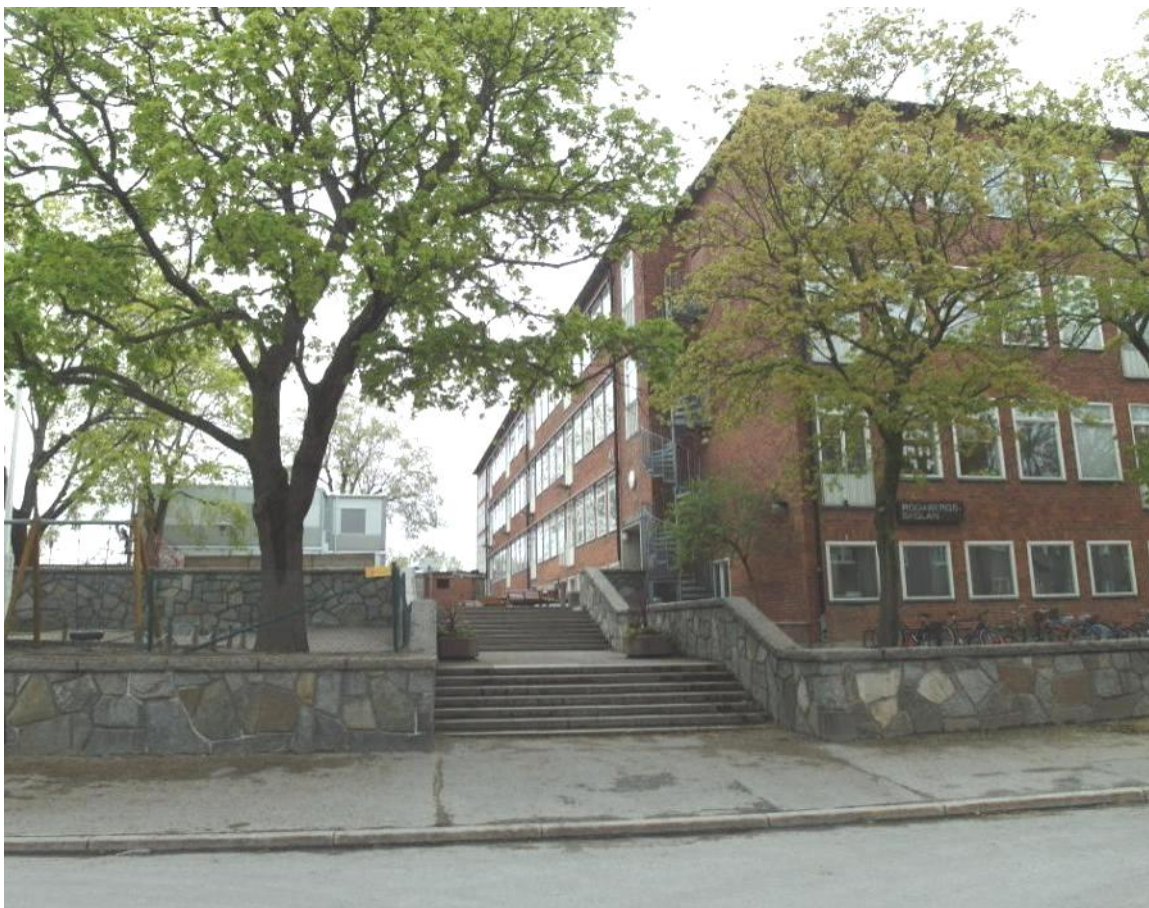
*Entrén till skolgården. Huggen granitstensmur omgärdar stora delar av skoltomten*

Skoltomten är till största delen omgärdad av granitstensmur från tiden då huvudskolbyggnaden uppfördes, men även med ett enkelt trästaket som löper runt förskolebyggnaden längs med Upplandsgatan. I övrigt finns inga tomtavgränsningar och skolgården har en naturlig övergång in i parken.

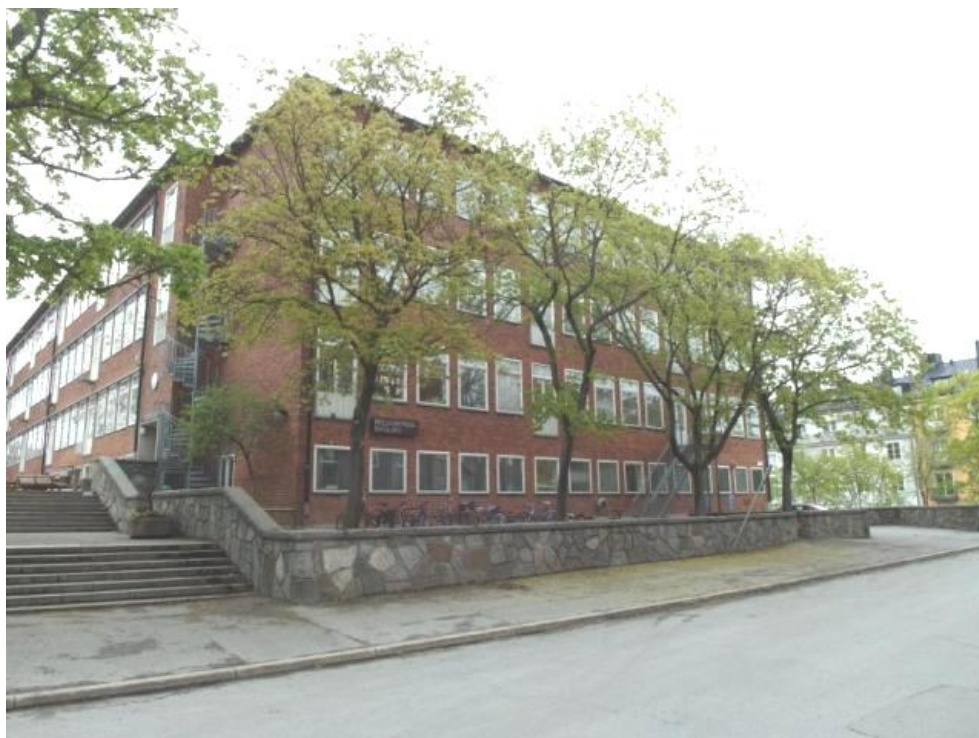
*Rödabergsskolan huvudbyggnad uppfördes 1953 och är grönklassad enligt Stockholms stadsmuseum*

Huvudskolbyggnaden som är från 1953 och av typen hallskola, står på skolgårdens östra del. Skolan har ett högt och fritt läge med utsikt över Haga och Brunnsviken. Byggnaden är i tre våningar samt en inredd vind. Fasaden är av rött tegel med regelbunden fönstersättning. På norra gaveln sitter ett utkragande mittparti bestående av fönster. Byggnaden är grönklassad av Stockholms stadsmuseum och bedöms som särskilt kulturhistoriskt värdefull. Dess interiör och exteriör får ej förvanskas enligt bestämmelser i gällande detaljplan.

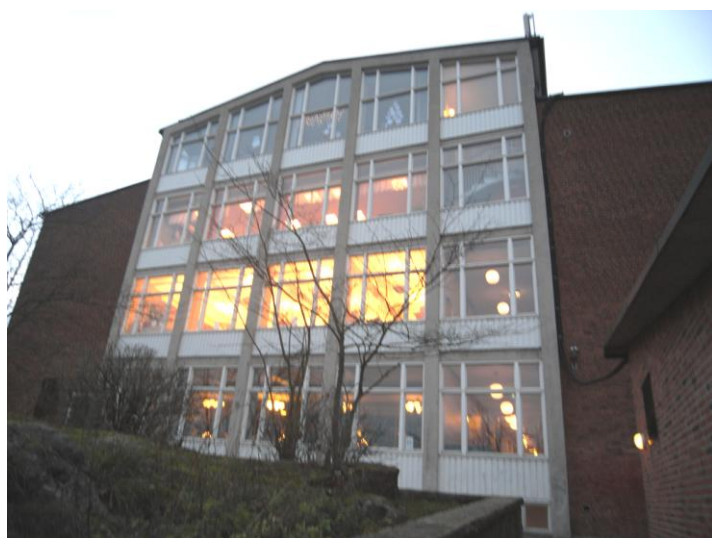
*Huvudbyggnadens norra gavel med utkragande mittparti*

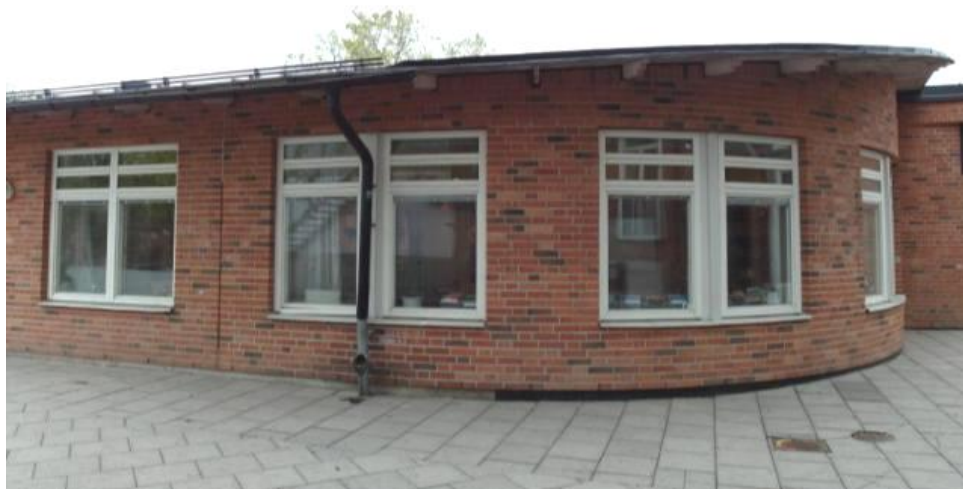
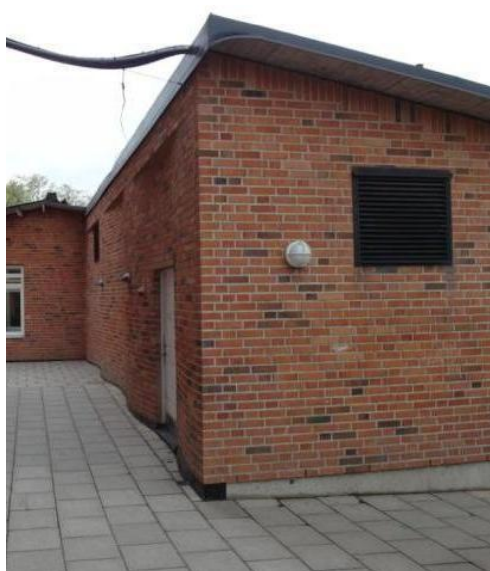
*Röde Orm med sin rundade fasad. Vy från skolgården*

*Böljande inslag i tegelfasaden som för tankarna till en slingrande orm.*

”Röde Orm” är en tillbyggnad från 1993 med två våningar i norr och väster och en våning mot skolgården. Byggnaden som underordnar sig parken är placerad i vinkel på skolgårdens norra plan och inrymmer bl.a. gymnastiksalen. Fasaden har inslag av böljande former och byggnaden anpassar sig topografiskt efter marken men även arkitektoniskt efter hallskolan med sitt röda fasadtegel och vita fönsteromfattningar.

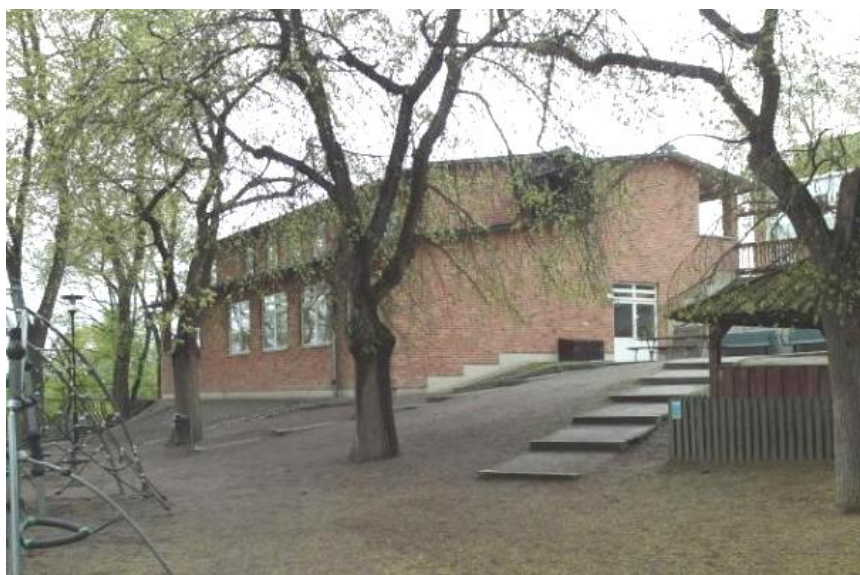
*Vy från S:t Eriksparken med Röde Orm . Skolgården har en naturlig övergång in i parken*

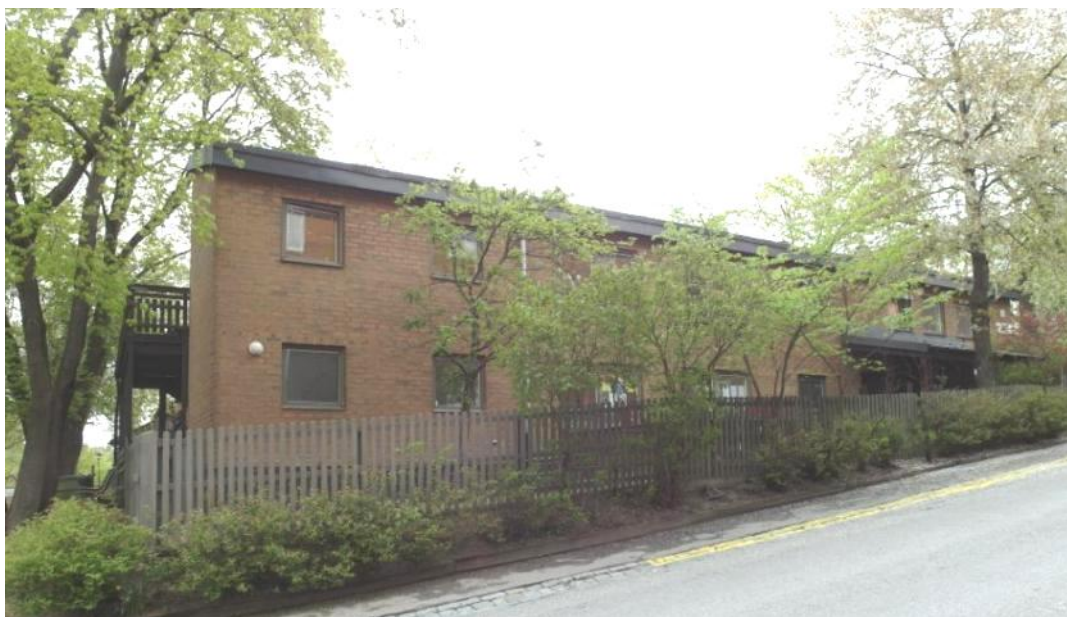
*Förskolan*

Längsmed Upplandsgatan ligger en förskola från 1977 i två våningar med brunrött fasadtegel. Byggnaden gör inte anspråk på att vara rumsbilande i Västmannagatans gaturum utan drar sig tillbaka från trottoaren som hus i park. Byggnaden inordnar sig i tegelarkitekturen i parken på ett naturligt sätt.

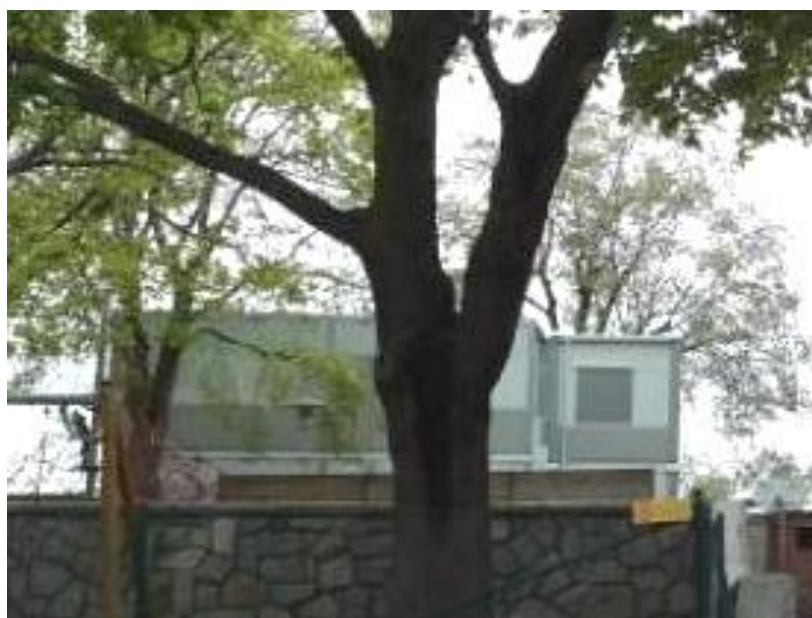
*Skolpaviljongen som man placerat på skolgården*

Mitt på skolgården har man placerat en provisorisk paviljongmodul i två våningar. Skolpaviljongen är av vitmålad träpanel.
