**S:t Eriksparken  
med  
Rödabergsskolan**

**Kulturmiljöutredning**

Beställare: SISAB  
genom Sebastian Porras, Erfator  
Projektledning AB.

Datum: 2014-12-19

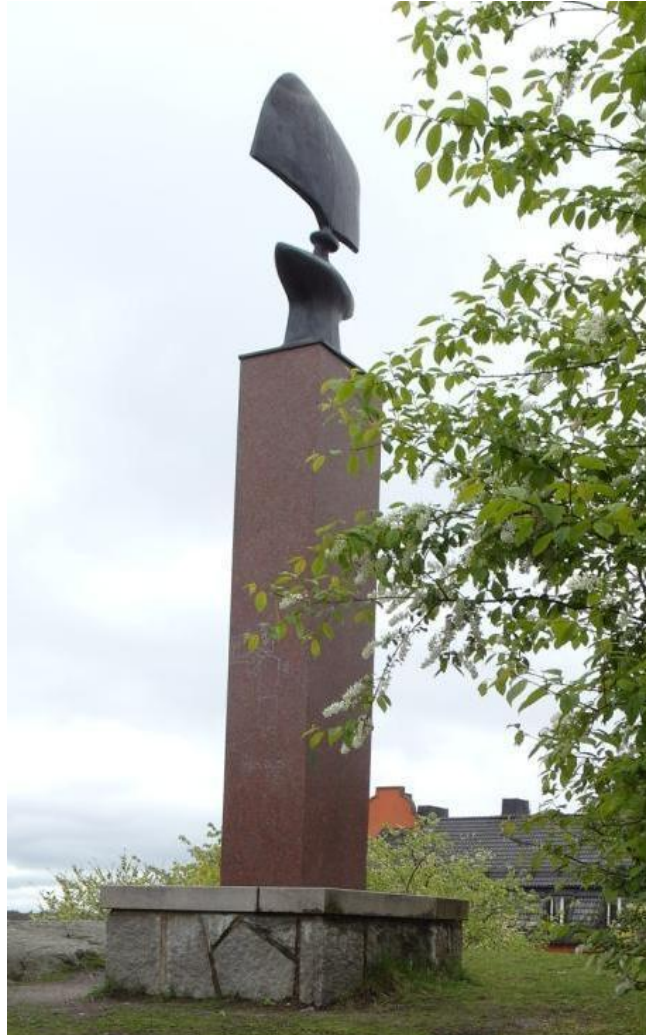
Skulpturen "Navigare Necesse Est" och är en viktig utsiktspunkt

Utsiktsplatsen där konstverket är placerat ligger på en upphöjd bergsslätt. Bergsslätten är delvis omgärdad med granitstensmur vilket gör det svårt att ta sig fram till utsiktsplatsen. I dagsläget måste man klättra upp på muren för att njuta av utsikten. Troligtvis har man i samband med byggnationen av Röde Orm ändrat så att tillgängligheten försämrats.

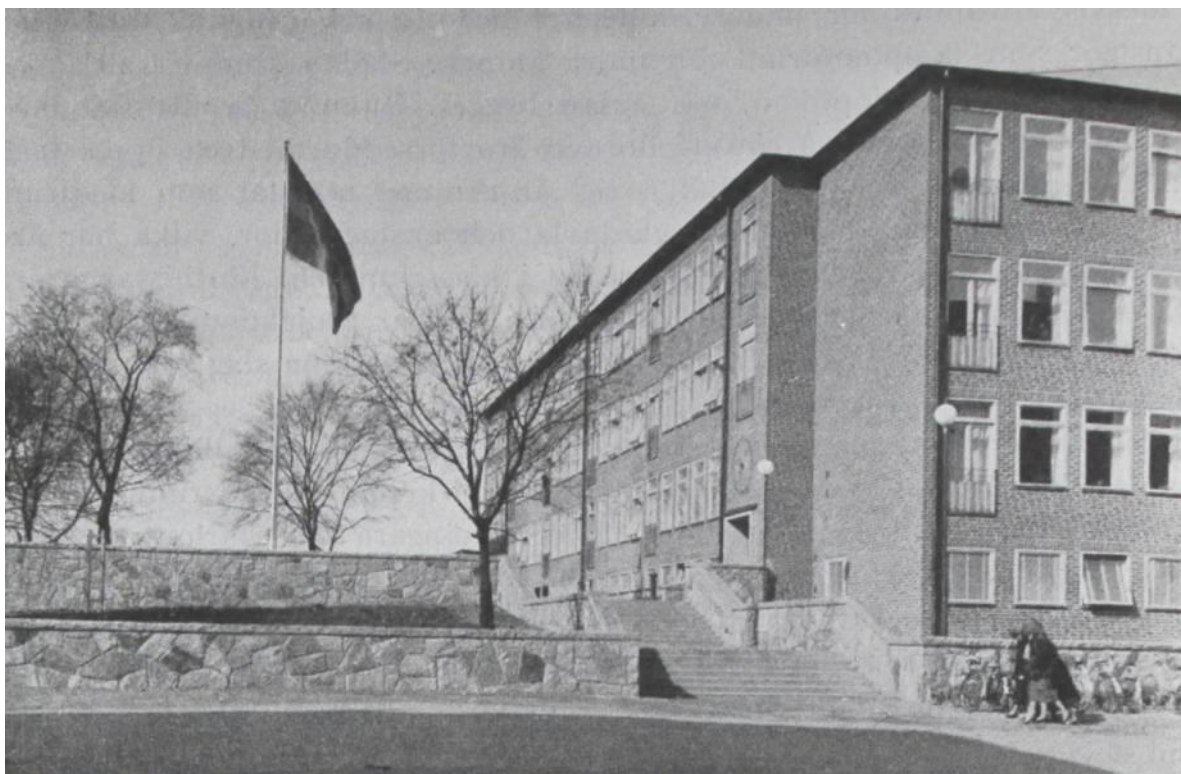
*Rödabergsskolan, f.d. Vasastadens kommunala flickskola, uppförd 1953. Källa Ur. Verksamhetsredogörelse, Stockholms stad, 1953-54, Stadsarkivet*
