Säby 3:29
Expeditionsbyggnad nr 82, Barkaby flygfält

ANTI KVARI SK SLUTREDOVISNING

SAKKUNNIG KONTROLL av KULTURVÄRDEN enligt PBL

Objekt:	Säby 3:29 Expeditionsbyggnad nr 82, Barkarby flygfält Järfälla kommun, Stockholms län
Beställare:	Din Bostad Sverige AB Genom Tor Forsman
Bygglov diariernr:	LOV 07-977

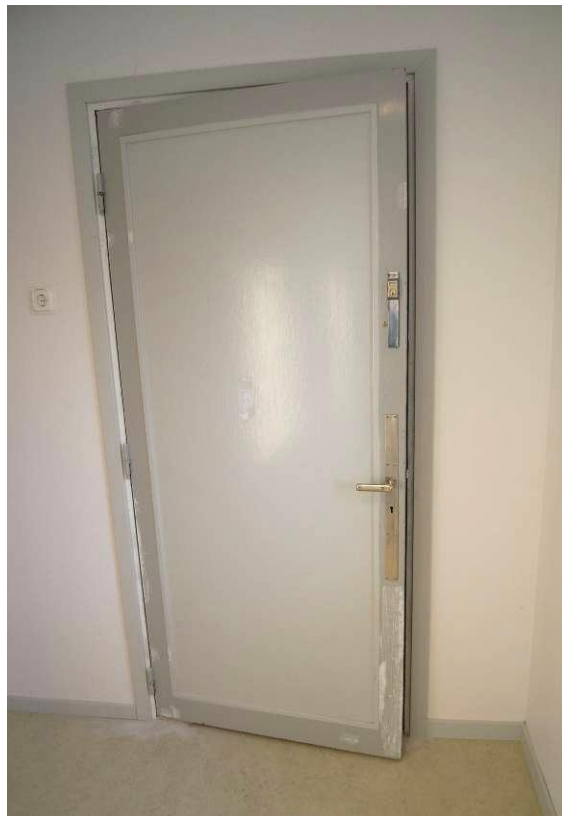
Ursprunglig kontorsdörr återanvänd till förråd

Återanvändning av invändiga korridorörrar med beslag har skett i de fall där dörrarna leder till förråd, servicerum och liknande men inte är entrédörrar till respektive lägenheter. Nya dörrblad har försetts med listverk

Åtgärderna med anpassning av nya snickerier och bevarande av ursprungliga dörrblad har inneburit att upplevelsevärden av korridoren i viss mån har bevarats vilket är positivt.

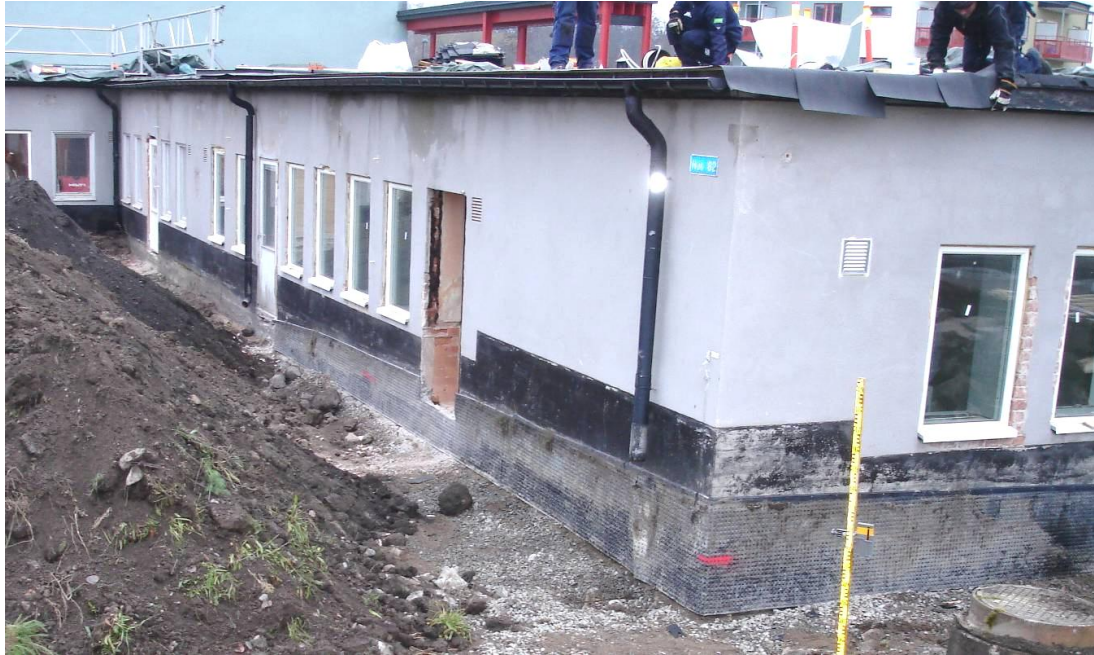
Nya dörrar från lägenheterna mot gården har tagits upp

Nya terrassdörrar från lägenheterna mot gården har ordnats med liknande proportioner som de ursprungliga fönsteröppningarna.

Bygglovet medgav öppningar mot gården och dörrarna har utformats med liknande proportioner som fönstren. Kulturvärdet bedöms ha påverkats genom åtgärden då den nuvarande gestaltningen med dörrar i markplan signalerar bostadsändamål snarare än den ursprungliga kontorsanvändningen.

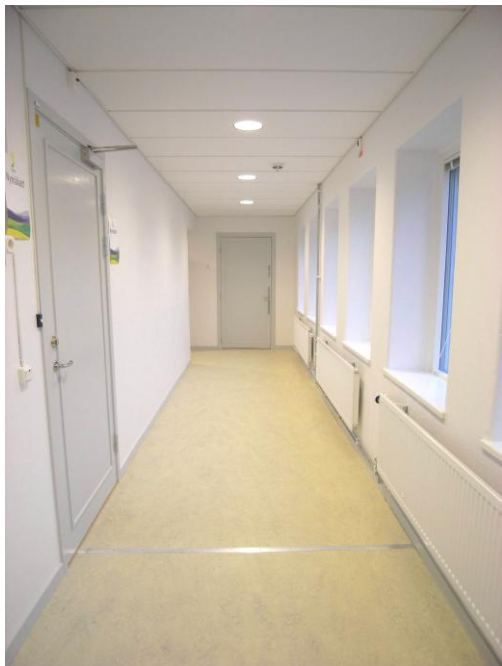
Korridor mot hangaren

Eftersom korridoren utgör den enskilt viktigaste volymen i byggnaden bevaras karaktären även om den idag fungerar som korridor för bostäder. Lägenheternas respektive anpassningar till den ursprungliga planslösningen bedöms inte påverka kulturvärdet i nämnvärd omfattning.

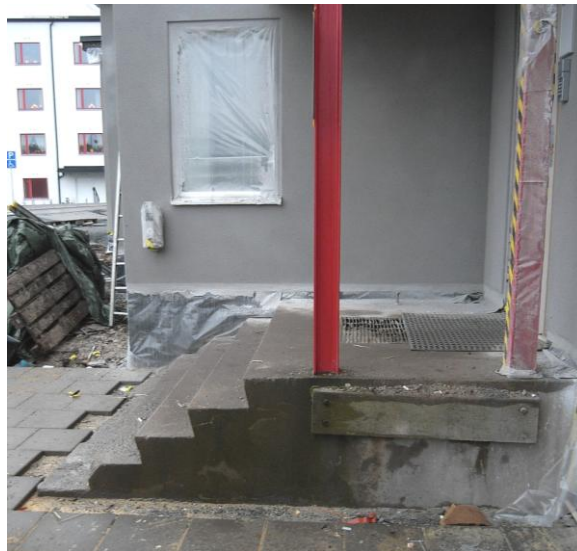
Trappa ska förses med tunnare smides räck

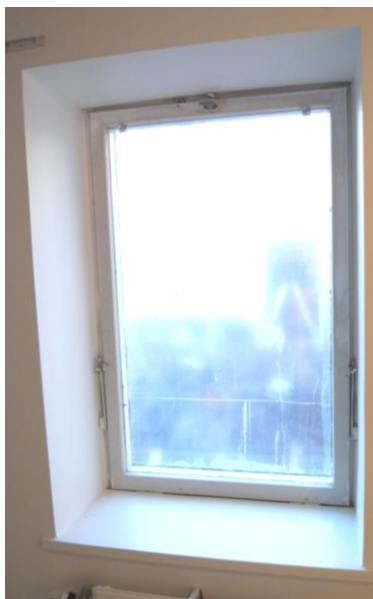
Ursprungligt underkantshängt fönster i lägenhet nr 3

De ursprungliga fönstren med underkantshängd funktion har kunnat behållas i lägenhet nr 3. De övriga har inte gått att spara då de varit i alltför dåligt skick. Nya fönster har utförts med de ursprungliga fönstren som förebild vid dimensionering och detaljutförande. Här finns en fast och en öppningsbar typ.

Fönsterbytet har inneburit en minskning av byggnadens kulturvärde i och med att flertalet av de ursprungliga fönster försvunnit (teknikhistorisk aspekt av dokumentvärde. Även upplevelsen av byggnaden med underkantshängda fönster på ursprungligt vis är karakteristiskt vilket nu till stor del saknas. Positivt är trots allt att vissa fönster är bevarade som vittnesbörd.

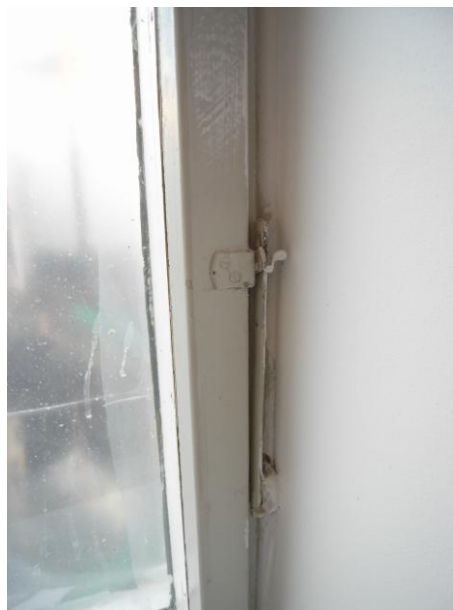
Beslag på ursprungligt fönster

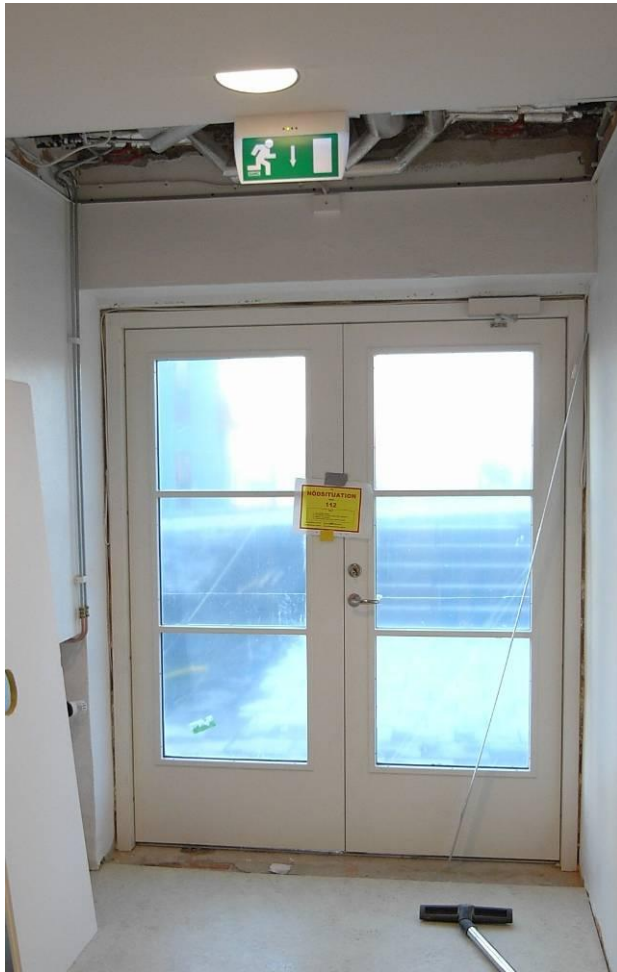
Ny utrymningsdörr på gaveln mot väster

Fastighetsägaren Din Bostad Sverige AB har genomfört ombyggnad av expeditionsbyggnaden till lägenheter för gruppboende med tillgänglighetsanpassning och byte av samtliga installationer för el och vvs. Byggnaden fick ny puts och återställande av ursprunglig kulör samt nya fönster. Lägenheterna mot gården försågs med egen utgång samt korridorrens fönster mot väster gjordes om till utrymningsdörr.

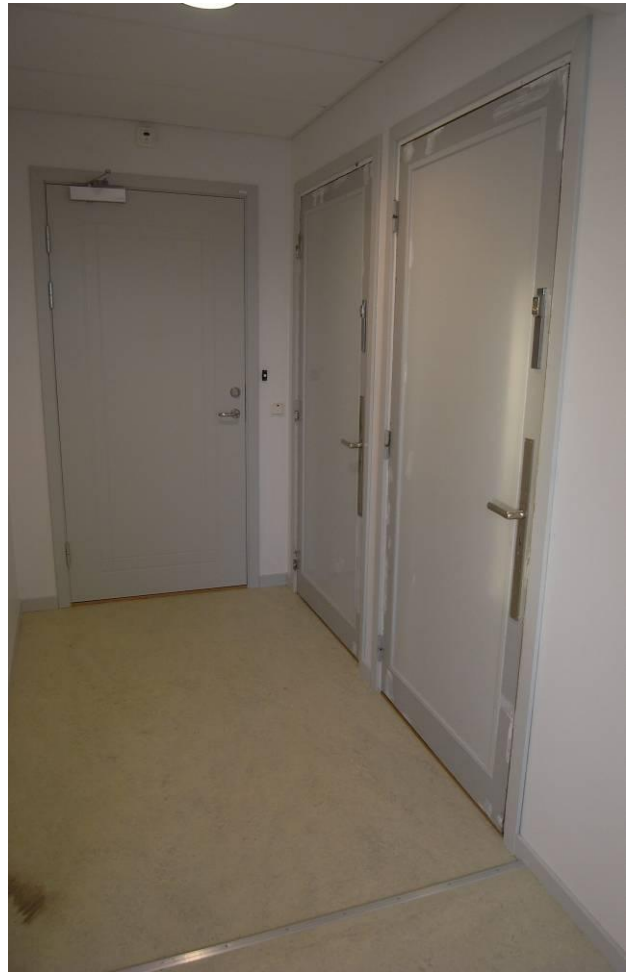
Ny lägenhetsdörr och två återanvända dörrblad
